DIE ÜBER 400 JAHRE ALTE NÜRNBERGER GLOCKE WURDE REPARIERT

Von Hermann Metz

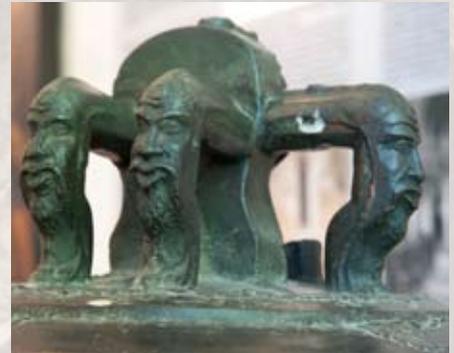
An ihrem Oberteil besitzt die Glocke kunstvolle, als bärtige Gesichter gestaltete Kronenarme.

Mit dem Spezialschweißverfahren der Firma Lachenmeyer wurden an der Glocke die Risse und Einschusslöcher geschlossen. Außerdem wurden zwei neue Kronenarme nachgegossen. Der Schlagring an der Innenseite der Glocke, der durch harte Klöppelaufschläge im Laufe der Jahrhunderte gelitten hatte, wurde auf seine ursprüngliche Dicke von 1579 aufgepanzert. Man muss sich wundern, dass es den Schweißern trotz dieser vielen Reparaturen gelang, die ursprüngliche Klangqualität wieder herzustellen.

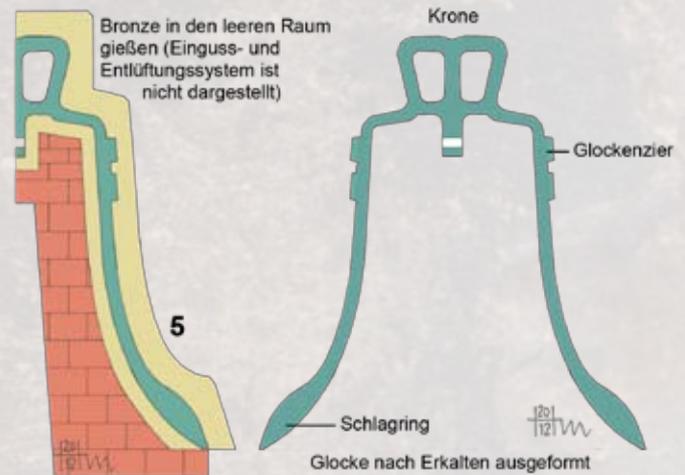
Warum sind 1579 Buchstaben auf der Nirnberger-Glocke verrutscht?

Dies konnte nur zwischen den Schritten 2 und 3 geschehen. Die Wachsform wurde dabei durch äußere Einflüsse verschoben. Ein möglicher Grund dafür: Der Mantel der Falschen Glocke erwärmte sich, so dass die Glockenzier weich wurde und zu gleiten begann.

Bei der Nirnberger-Glocke kann dies aber nicht der Fall gewesen sein, denn weich gewordenen Wachs bewegt sich durch seine Schwerkraft nach unten. Hier darf man deshalb annehmen, dass das Wachs der Glockenzier durch Unvorsichtigkeit des Formers verschoben wurde, z. B. beim Aufbringen der Lehmschichten für den äußeren Mantel.
