Renovierung der TÜRME

Von THEO HIRSCHBIHL

Als vorletzter Bauabschnitt wurden 2010 die beiden etwa 45 m hohen Türme restauriert.

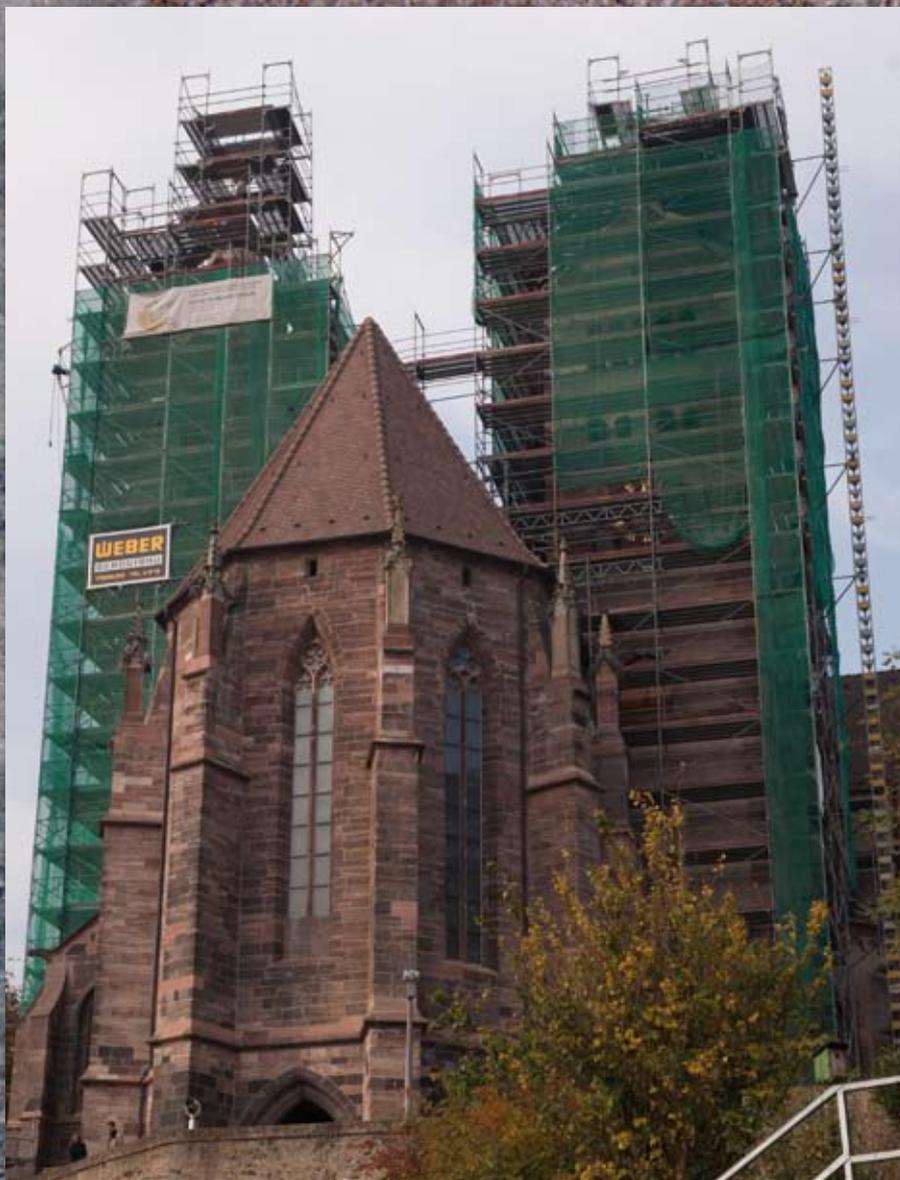
Am Südturm wird das Kreuz eingesetzt und (von MOHAMED MOHASIB) verbleit.

Die schwer geschädigte Leibung eines gotischen Fensters am Südturm wird für die Sanierung vorbereitet.

An den Schallöffnungen des Nordturms wurde eine große Zahl von Fenstersäulen ausgewechselt.

Warum der Kostenvoranschlag für die Renovierung der Türme nicht ausreichte, demonstrieren die restlichen Bilder.

Beide Turmkreuze wurden, weil deren Umgebungssteine gerissen waren, herausgenommen, entrostet, verzinkt, neu gestrichen und sodann wieder eingebaut. Im Bereich der Schallläden des Nordturmes waren erhebliche Sandsteinflächen so geschädigt, dass ein Steinaustausch unumgänglich war. Auch haben die Steinmetze Betonteile, die bei der Renovierung nach dem Krieg als Ersatz eingebaut worden waren, entfernt und durch Sandsteinmaterial ersetzt. Die Dachflächen der beiden Türme wurden

betontechnisch untersucht. Ergebnis: Die Sanierung war unumgänglich. Die losen Betonteile wurden entfernt und die Fehlstellen mit mineralischem Mörtel wieder aufgebaut.
