## Außenrenovierung des Münsters St. Stephan 2008 - 2009

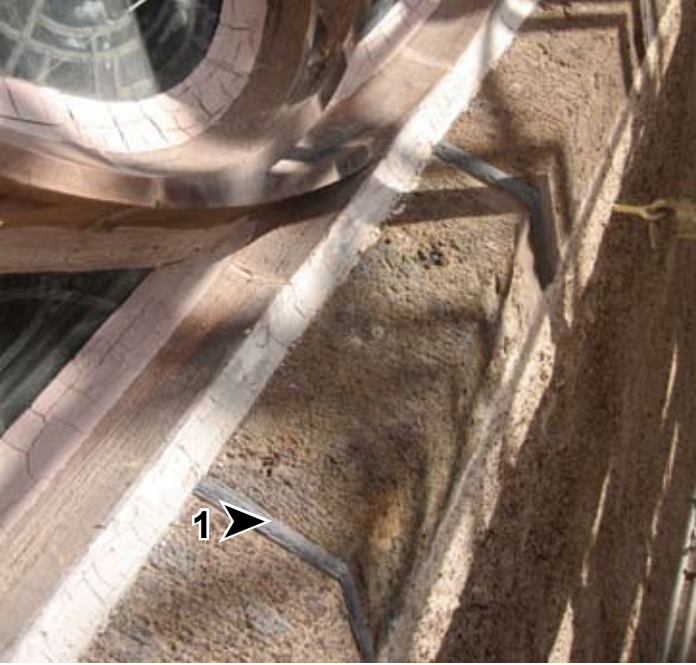
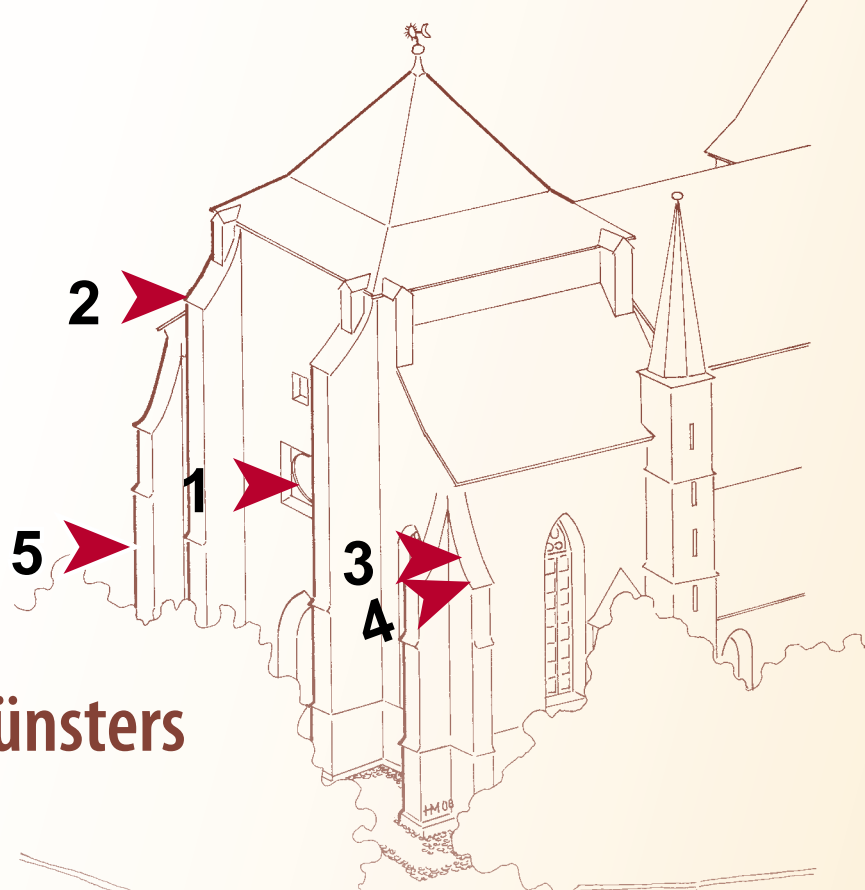
Pfeil 1: **Fensterrosette**. Die Fugen zwischen den Gesimssteinen wurden mit flüssigem Blei ausgefüllt (ebenso die gekrümmte Abdeckung des Strebepfeilers 3).

Pfeile 2. und 3. **Strebepfeiler**. Die gesamte Abdeckkehle musste ausgewechselt werden. Ihren Zustand vor der Renovierung zeigt das Bild links unten.

Pfeil 4. Nicht immer werden Steine komplett ausgetauscht. Wo es der Gesamtzustand erlaubt, begnügt man sich mit **Antragungen** (= Ausbesserungen), die im Innern durch rostfreie Stifte stabilisiert werden.

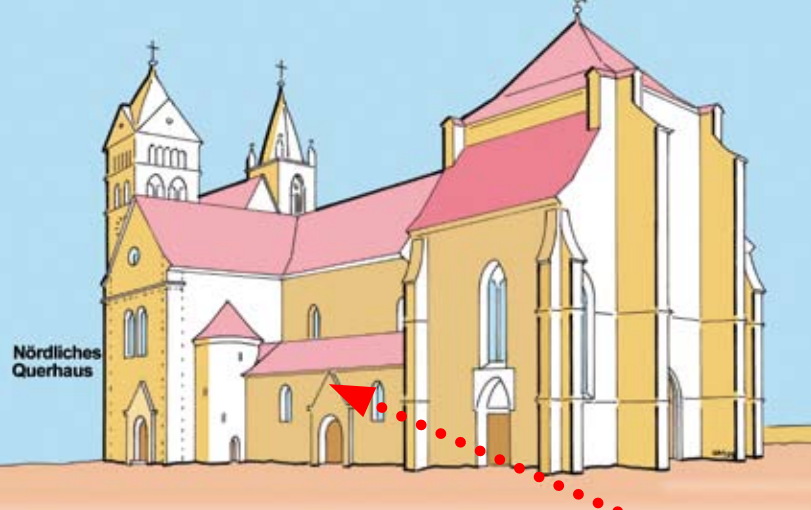
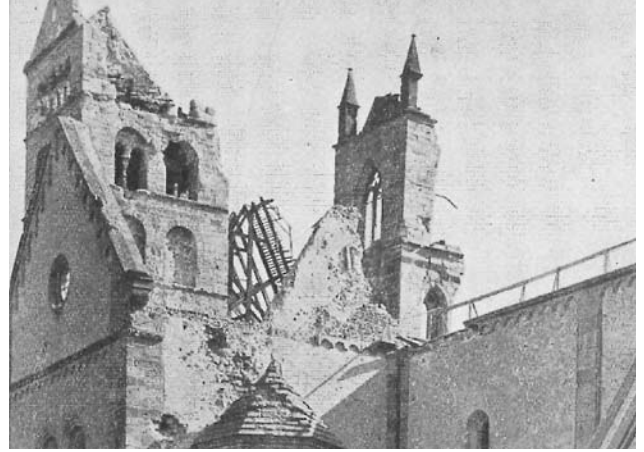
Münster von Nordwesten gesehen. Im derzeitigen Renovierungsabschnitt ist die Nordseite an der Reihe

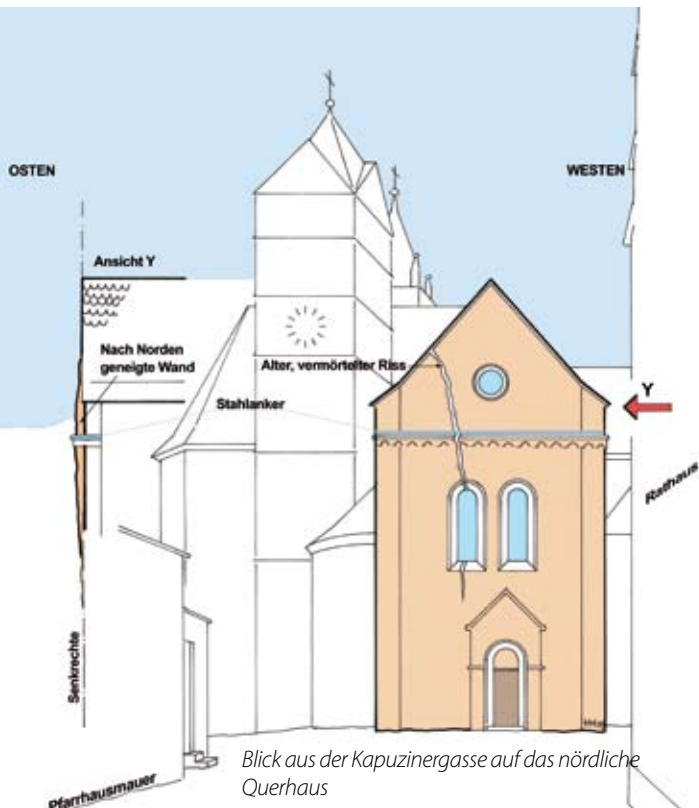
Blick aus der Kapuzinergasse auf das nördliche Querhaus

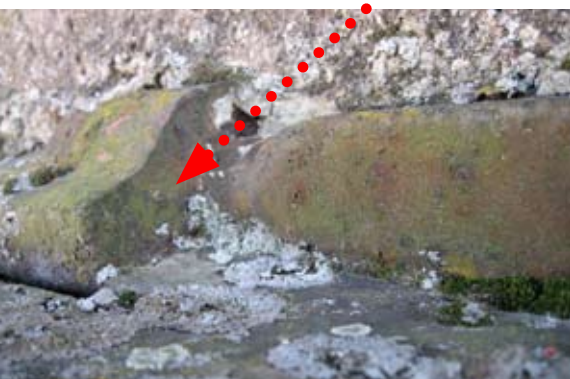
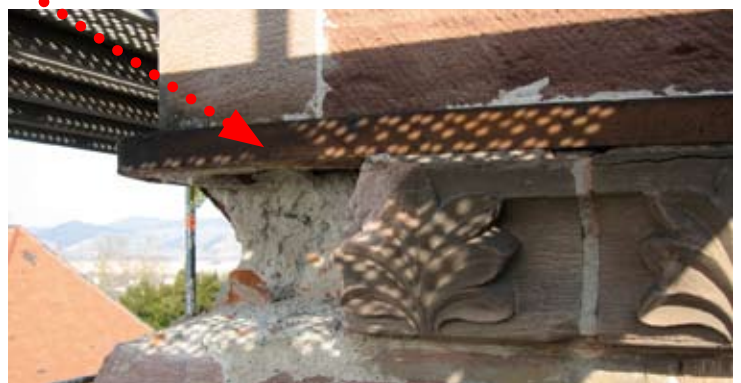
Skizze des Ankers, der die auseinanderdriftenden Wände stützt. Der Anker wird vom vorstehenden Sandsteinfries verdeckt und ist deshalb vom Münsterplatz aus nicht sichtbar.

Das Schwarz-Weiß-Bild oben zeigt es: Neben den Türmen hatten die Geschosse des 2. Weltkriegs auch das nördliche Querhaus schwer getroffen. Als wiederaufgebaut wurde, stellte ein Riss in der stehen gebliebenen Querhausfassade, deren östliche Ecke sich unter den Einschlägen zudem leicht nach Norden geneigt hatte, die Bauleute vor die Entscheidung: Abtragen und neu aufbauen oder reparieren? Sie entschieden sich - wohl angesichts der fast nicht zu überblickenden sonstigen Schäden - fürs Reparieren. Dazu legten sie einen gewaltigen Stahlanker um die Fassade herum. Dass zu diesem Zeitpunkt Gefahr im Verzug war, beweist die an manchen Stellen mehr als 5 cm breite Mörtelfuge.

Die zum Münsterplatz hin hängende Wandpartie fiel schon gleich den Gerüstbauern auf: Sie waren genötigt, ihr Werk von Anfang an, also am Boden, fast einen halben Meter von der Wand entfernt zu platzieren, denn ihre Gerüste müssen absolut vertikal stehen. Für die Amateure der Redaktion von »unser Münster« ergibt sich eine Frage an den Statiker: Benötigt der neue, unübersehbare Riss in der Ostwand nicht einen weiteren, von Norden nach Süden wirkenden Anker? Aus dem Riss folgert sie, dass die Nordwand »weiterarbeitet«.
