Die zehn Glocken von Sankt Stephan
GLOCKENSTUHL SANIERUNG 2015 - 2021

THRON DER GLOCKEN

8 Glockenstuhlansanierung im Nordturm des Breisacher Münsters
Eine Herausforderung für alle Projektbeteiligten
Eberhard Wittekind

12 Schwere Eichen aus 7 Jahrhunderten
Die Restaurierungsarbeiten aus Sicht des Zimmermanns
Andreas Hagedorn

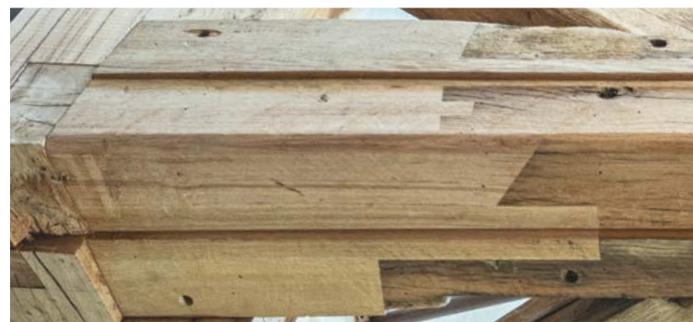
Abb. 5

Die Eckständer haben einen L-förmigen Querschnitt, waren zum Teil gerissen, stark verzogen und im unteren Bereich weggefault. Zu ihrer Restaurierung wurden komplizierte, vielgliedrige Längsverbindungen entwickelt. (Abb. 4, 5)

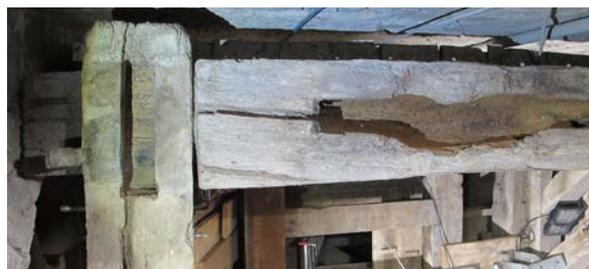
Abb. 8

Der zweite Stock beginnt mit einer mächtigen Schwellenlage. Ausgehend von den Zapfenlöchern war diese in weiten Teilen kernfaul. (Abb. 8).

Sie musste deshalb im Ganzen erneuert werden. Ebenfalls betroffen waren die im aufgerichteten Zustand nicht mehr sichtbaren zahlreichen Zapfen an den Streben und Ständern. Weggefallene Zapfen wurden zimmerer-restauratorisch wiederhergestellt. (Abb. 9)

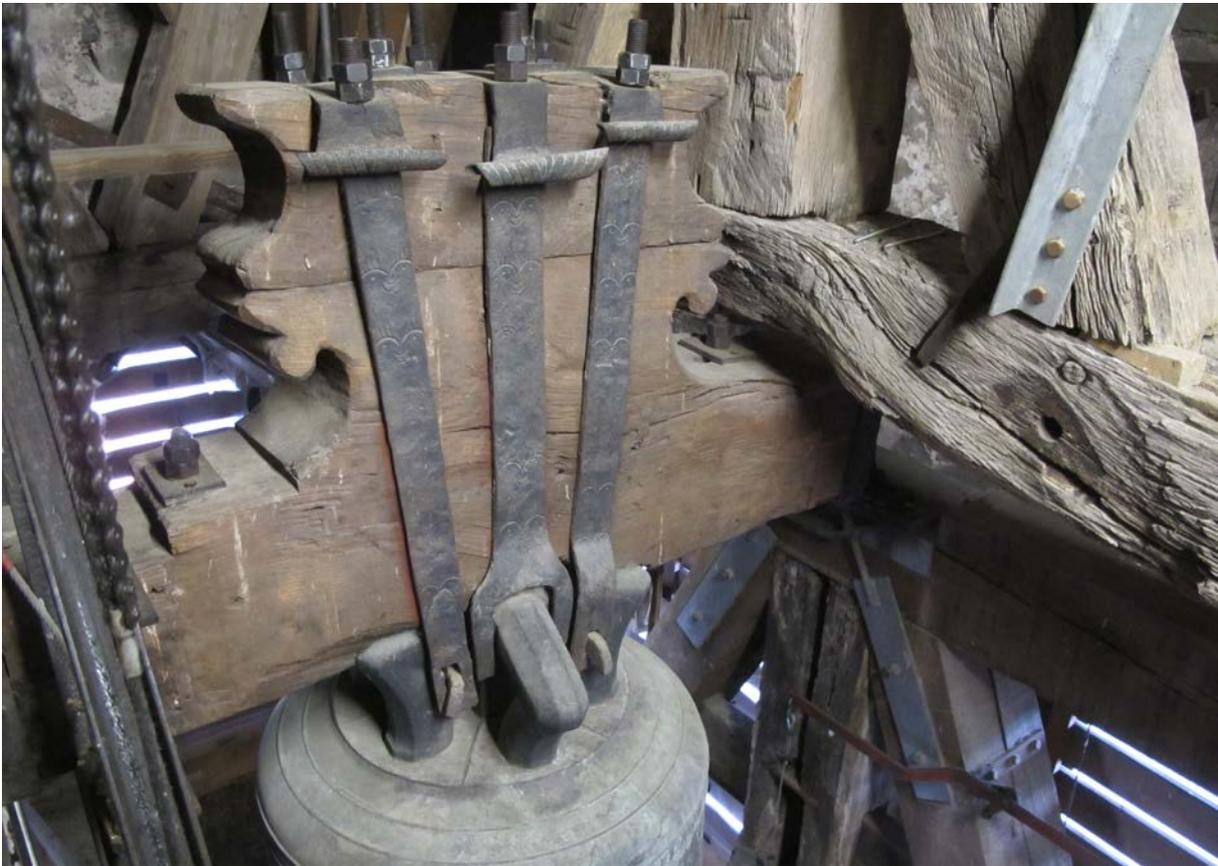
Abb. 10

Die Balken haben eine in ihrer Längsrichtung gebogene Form. Bei einer Länge von ca. 4,50 m beträgt das Stichmaß der Biegung ca. 15 cm. Sie wurden einst aus entsprechend krumm gewachsenen Baumstämmen per Axt und Beil von Hand gefertigt. Dabei wurde ihre Form so gewählt, dass sie sich an ihrem Scheitel knapp über das Glockenjoch schwingen (Abb. 10).

Alle drei Krummholzschwelle waren stark geschädigt, ihre Form aber zwingend vorgegeben. Hätte man versucht, sie durch gerade Balken zu ersetzen, wäre der ganze geometrische Bezug zu den angrenzenden Hölzern und dem Joch verloren gegangen.

Die Schwelle wurden mittels Sägewerkstechnologie der Länge nach aufgetrennt. Der durch Kernfäule geschädigte Mittelteil wurde herausgenommen und durch einen entsprechend gekrümmt verleimten Träger ersetzt. Auf diese Weise wurden „Holz in Holz-Sandwichenelemente“ hergestellt mit zwei historischen, verwitterten

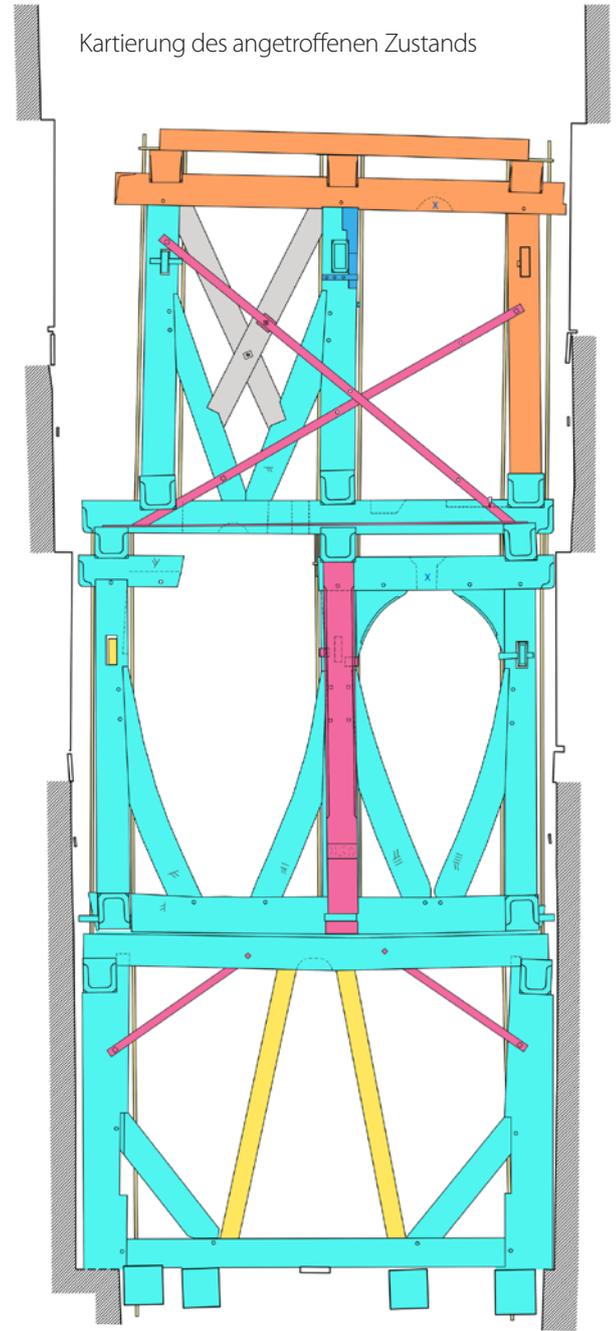
Kartierung des angetroffenen Zustands

Zusammenstellung der Nordseite, der östlichen und der mittigen Bundachse in jeweils drei Zuständen nebeneinander: Rekonstruktion des ursprünglichen Zustands/ Kartierung des angetroffenen Zustands/ aktueller Zustand nach der Sanierung.

Im Laufe der Zeit nahmen die horizontalen Schwellenhölzer erheblichen Schaden. Ursache waren die nach oben gerichteten Zapfenlöcher, in die Wasser eindringen und dort lange stehen bleiben konnte. Durch Fäulnis hatten sie sich stark ausgeweitet und zur Aushöhlung geführt.

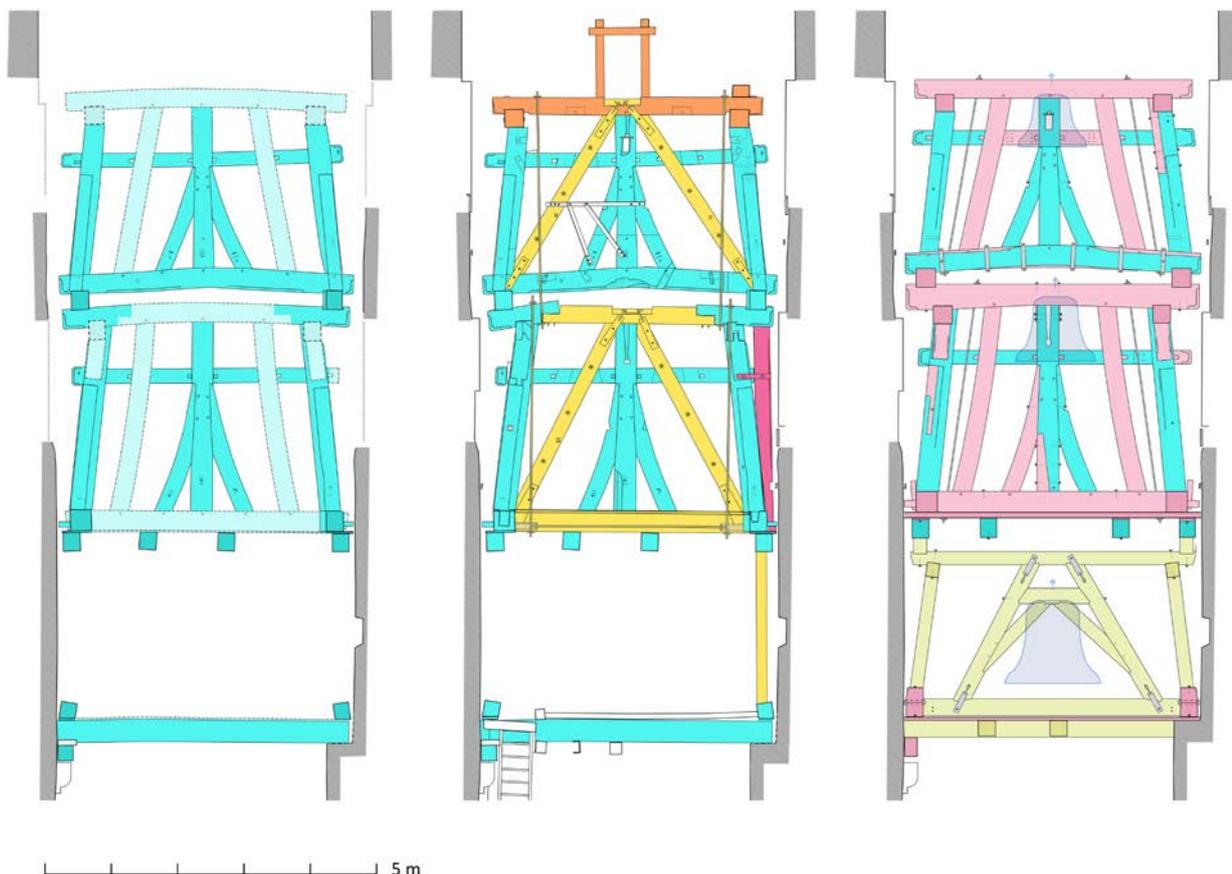
mittlere Bundachse

zwei flankierende Stiele ein. Für die Hämmer des Stundenschlags schnitt man große Aussparungen in die mittigen Ständer und hat sie dadurch stark geschwächt.

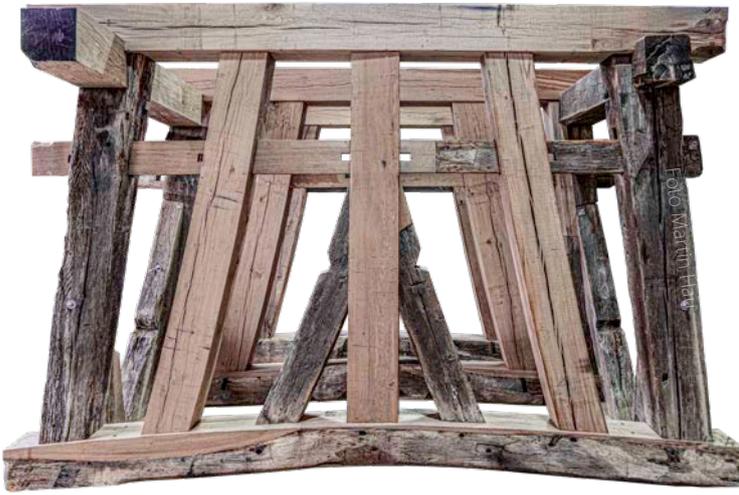
Abb. 2 - Vormontage des oberen Stockwerks in der Werkshalle im Januar 2021

In der Werkshalle wurde jeweils ein Stockwerk hergerichtet und aufgestellt (Abb. 2). Anschließend wurde es zerlegt, in den Turm verbracht

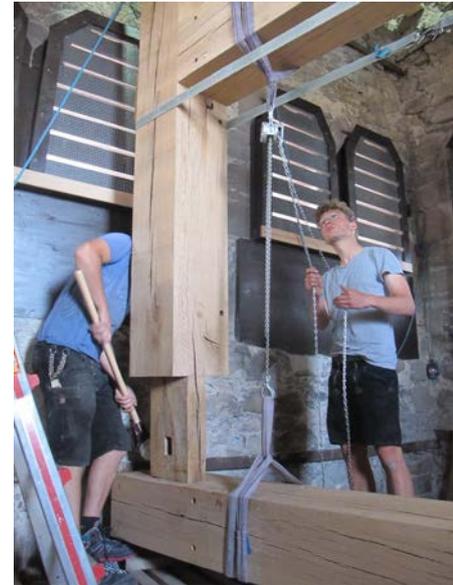
Abb. 3 Zusammenstecken eines Zapfenschlosses im vertikal aufgerichteten Schwellenkranz des mittleren Stockwerks.

Der unterste Schwellenkranz, der passgenau innerhalb des Turmmauerwerks liegt und den es anfangs nicht gegeben hatte, wurde an den Ecken so beschaffen, dass die Hölzer ineinander gelegt werden konnten. Doch der Schwellenkranz des mittleren Stockwerks wird von Zapfenschlossern mit langen Durchsteckzapfen zusammengehalten. Für die Zerlegung musste er in Schräglage gehoben und für den Wiedereinbau nacheinander nach zwei Richtungen senkrecht aufgestellt werden, um ihn zusammenstecken zu können (Abb. 3).

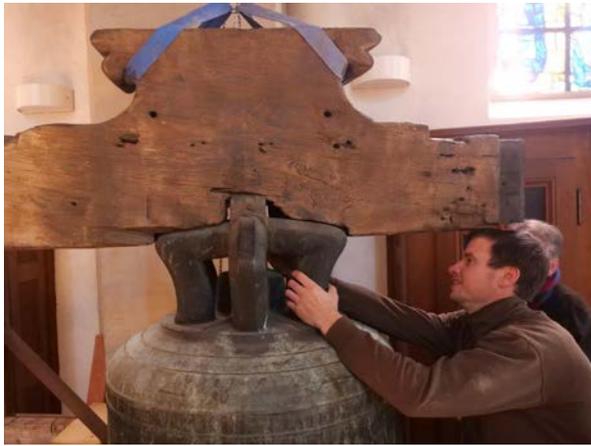
Abb. 1

Nach der Begutachtung des Joches in der Werkhalle von Andreas Hagedorn wurde ein quer zum Faserverlauf des Eichenholzes verlaufender Riss im unteren Bereich des Joches festgestellt. Alle Beteiligten waren sich einig, dass eine Verstär-

Am *26. März 2020* sollten diese theoretischen Überlegungen mit einem praktischen Versuch bestätigt werden. Die „Tuba Dei“, die mittlerweile schon mehrere Monate im Münster Sankt Stephan auf dem Boden stand, wurde wieder mit dem historischen Joch ausgestattet. (Abb. 1) Andreas Hagedorn, Eberhard Wittekind, Thomas Schneider und ich konnten anhand eines Modelles des Achsquerschnittes die spätere Lage der Achse simulieren. Nun stand der praktischen Umsetzung der Ertüchtigung des Joches nichts mehr im Weg.

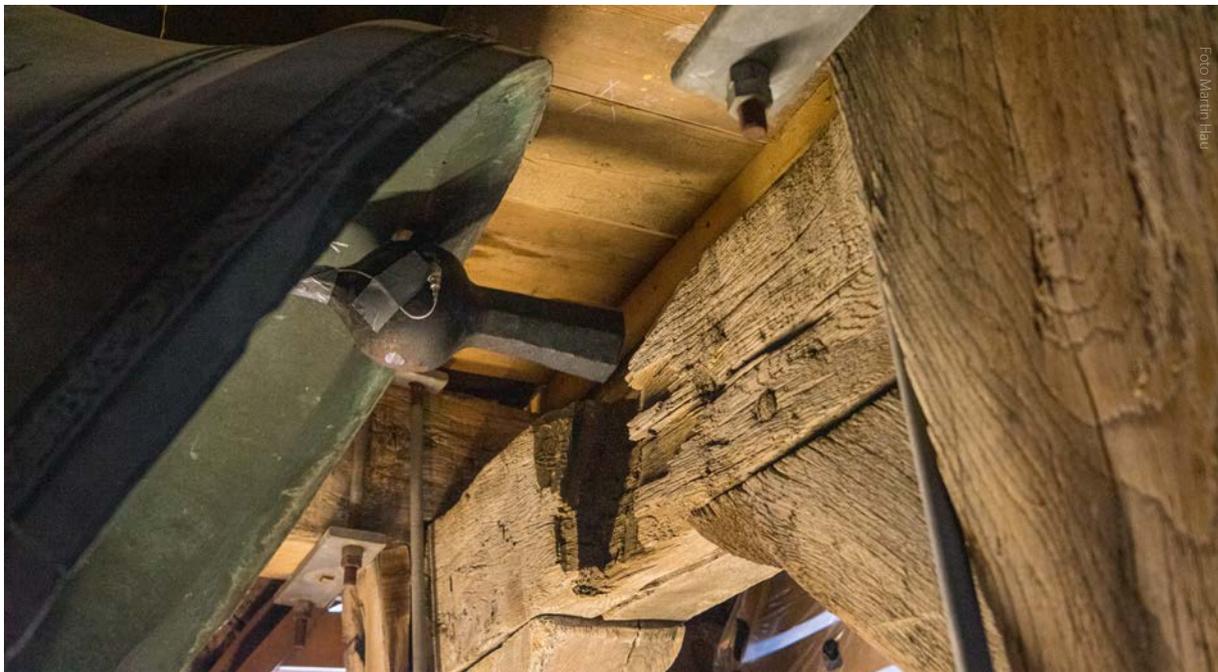
Gefährliche Kollisionsgefahr vor der Sanierung

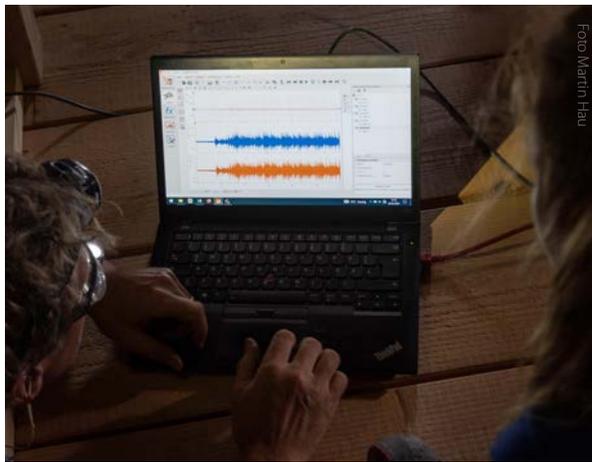
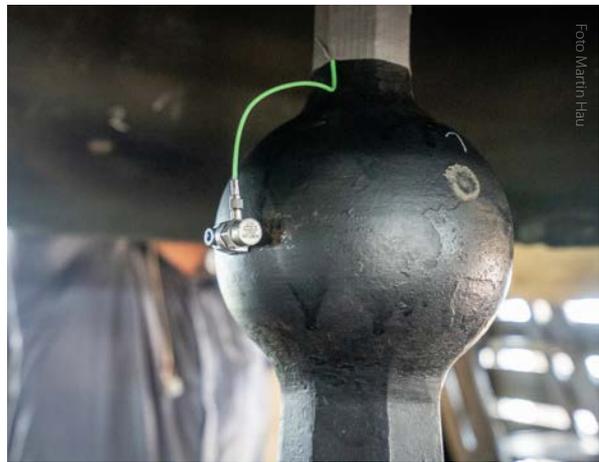
Abb. 1: Klöppelaufhängung von Glocke 4 in alter (links) und neuer Ausführung (rechts)

Um insbesondere die Klöppelmontage zu verbessern, kamen neue Klöppelaufhängungen zum Einsatz, die gegenüber der ursprünglichen Technik eine bessere Ausrichtbarkeit in der Glocke ermöglichen. Zudem werden die Klöppel nun über Kugellager in die Glocken installiert, um das Schwingverhalten zu verbessern und den Materialabtrag und Verschleiß an der Glocke zu verringern. Gleichzeitig bieten die neuen Aufhängungen eine größere Sicherheit gegenüber Klöppelbrüchen, da durch die veränderte Lederbindung die Biegespannungen im Klöppelschaft signifikant reduziert werden. (Abb 1)

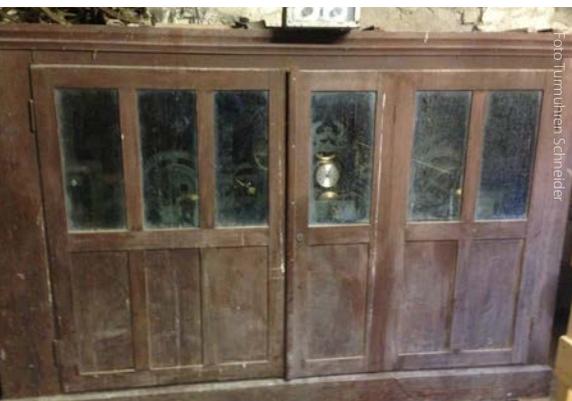
Abb. 9 Uhrwerk im intakten Uherschrank

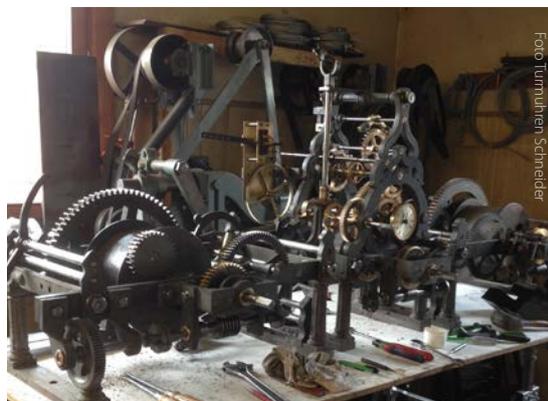
Abb. 10 Uhrwerk in Werkstatt

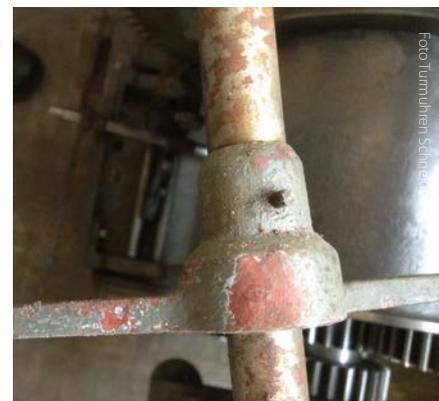
Abb. 11 Reste des originalen Anstrich

das Original (Abb. 11) aus dem Jahr 1924 in einem roten Farbton erneuert.

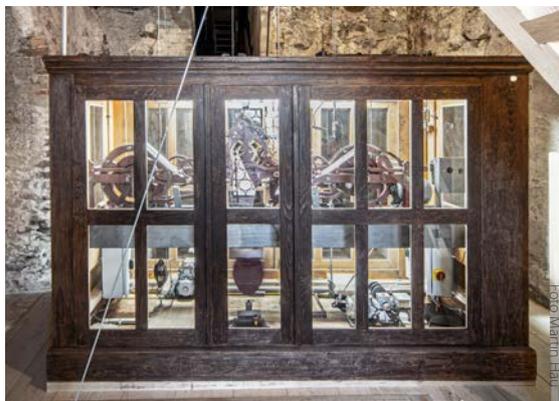
Abb. 12 neu vergalster historischer Uhrenkasten

Mit dem Transport der überarbeiteten Uhr auf den Turm und der Montage der Zifferblätter im November 2020 erfolgte der Einbau des Uhrwerks in den renovierten Uherschrank. Die Verglasung des Uherschanks wurde bei allen Türen im oberen und unteren Bereich nach Entfernung der Türfüllungen erweitert. Das Uhrwerk kann nun bei geschlossenen Türen vollständig betrachtet werden. (Abb. 12)

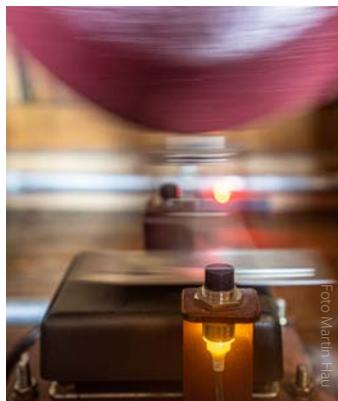
Abb. 15 Pendelsynchronisierung

werk erforderlich. Der genaue Gang der Uhr wird mittels einer Pendelsynchronisation erreicht. Dabei wird Pendelschwingung ständig abgetastet und mit dem Takt einer Funkuhr verglichen. Wenn die Pendelschwingung gegenüber dem Referenzsignal der Funkuhr eine Differenz aufweist, wird diese durch Zug- und Druckimpulse, die ein Elektromagnet auf das Pendel ausübt, beseitigt. (Abb. 15). Solange keine Differenz zur Funkuhrzeit besteht, schwingt das Pendel ohne Beeinflussung. Der funkuhrgenaue Gang ist das Resultat. Die halbjährlichen Zeitumstellungen werden durch anhalten und wieder in Gang setzen des Pendels bewirkt. Die dazu notwendigen Kräfte stellt das Elektromagnetsystem der Pendelsynchronisierung zur Verfügung.
