## Rheinland-Pfalz

### Burgschwalbach

## Nassau

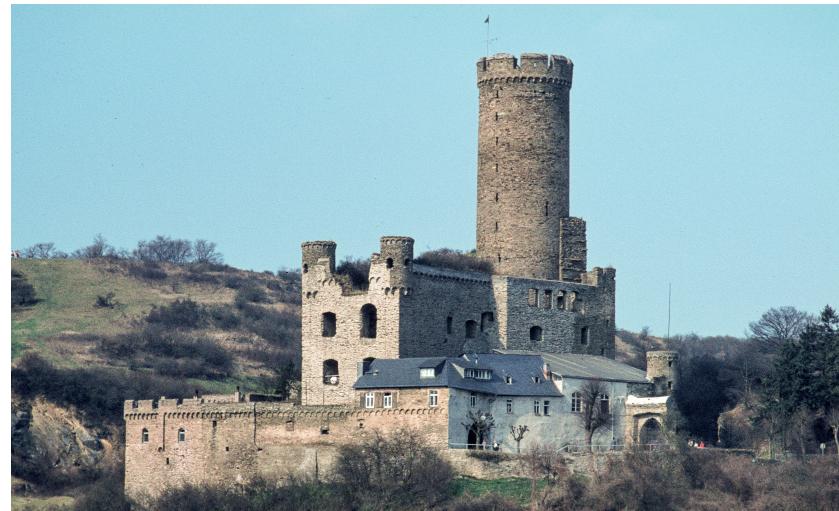
Abb. 1. Burgschwalbach von Süden 1971.

Jedenfalls wurde ab den frühen 1970er-Jahren ein Ausbau des (zuvor völlig leeren) Saalbaus (Abb. 3) beschlossen und durchgeführt, bei dem ein hohes gotisierendes Dach hinter einer neu angelegten gezinnten Brüstung mit einer Art Wehrgang („Grabendach“ – vgl. Abb. 7) entstanden ist (Abb. 1 zeigt den Zustand, wie er – abgesehen von lediglich konservierenden Maßnahmen – zuletzt überkommen war). Der gesamte Innenraum wurde für gastronomische Zwecke ohne Rücksicht auf die historischen Gegebenheiten neu gestaltet. Ziel war u. a. der Rückbau der „störenden“ Gaststättenerweiterung im südöstlichen Zwingerbereich (Pultdach links über dem äußeren Tor auf Abb. 1, vgl. auch

Abb. 7 u. 8).<sup>5</sup> Die zugehörige allgemeine Tagesgaststätte war zuvor im zweiflügeligen Torhaus über dem inneren Tor untergebracht (Abb. 1 Vordergrund, Abb. 8 am linken Rand der Kernburg).

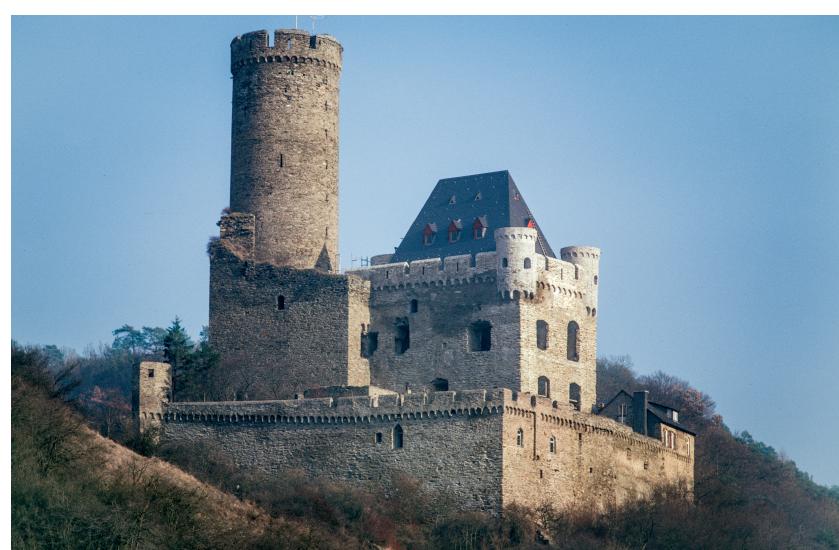
Abb. 2. Burgschwalbach 1974 von Westen, schon mit Dach und Zinnen auf dem Saalbau, aber noch vor dem Innenausbau, der nicht vor 1980 tatsächlich durchgeführt worden ist.

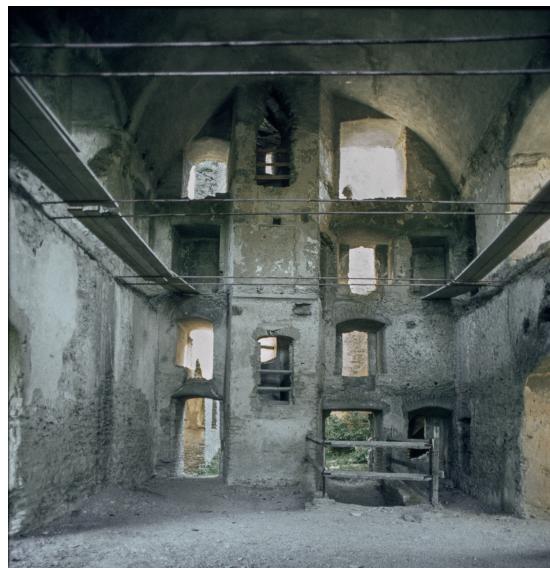
Abb. 3. Inneres des Saalbaus gegen den Hof 1980.

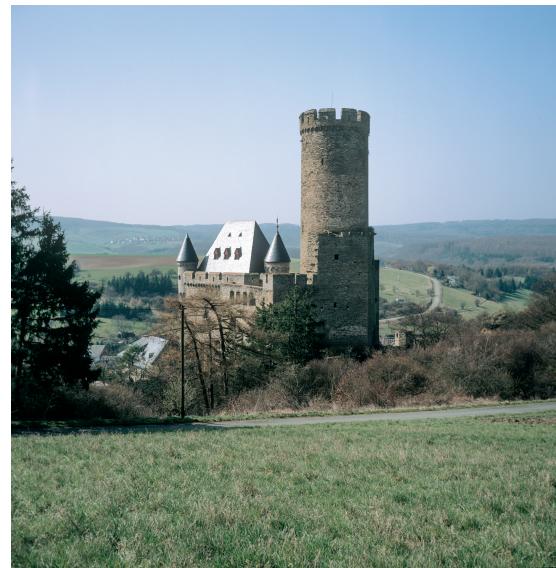
Abb. 4. Burgschwalbach von der „Angriffsseite“ (Nord und Nordost), vor dem Bergfried die dreieckige schildmauerartige Verstärkung (Foto: 1995).

Burg zeichnen sich die horizontalen Überstände fremdartig und überexakt gegen den Himmel ab. Auf der dreieckigen Vormauer an der Angriffsseite steht der Turmschaft scheinbar wie ein überdimensioniertes Butterfass<sup>8</sup> auf einem Blehdach. Die zuvor als Einheit wahrgenommene Hauptfront wirkt aufgrund der optischen Zerteilung nun wie ein klotzartiger Baukörper unten und ein darauf aufsitzender quasi eigenständiger Turm (Abb. 5). Die derzeit (Herbst 2018) noch umfanglich eingerrüsteten Ringmauern um die nordöstliche Seite der Anlage (Abb. 5) sollen dem Vernehmen nach wie die bereits fertiggestellten Ringmauer-Abschnitte über dem Tal keine derartigen Bleche erhalten, sondern mit halbrund gemauerten Kronen gegen Wassereintritt geschützt werden.

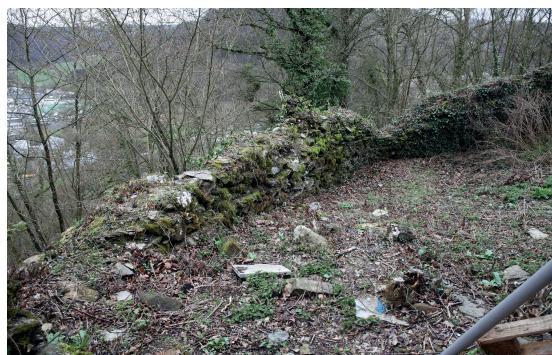
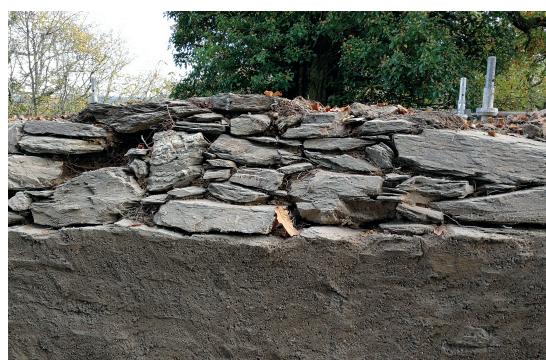
Das vorgefasste Ziel der kompletten Neuherstellung einer bischofsmützenartigen Mauerkrone wurde konsequent zu Ende geführt. Die wenigen Meter der originalen Bischofsmütze auf der süd-

Abb. 4. und 5. Operation gelungen – Patient tot: Südöstlicher Verlauf der Zwingermauer, links aufgenommen am 19. März 2017, rechts am 10. September 2018.

östlichen Schmalseite sind nunmehr verschwunden (Abb. 4 u. 5)<sup>1</sup>.
