### DER RÖTERTURM

#### Die Geschichte eines Bauschadens

Markung Mittelrot, Gemeinde Fichtenberg, Kreis Schwäbisch Hall

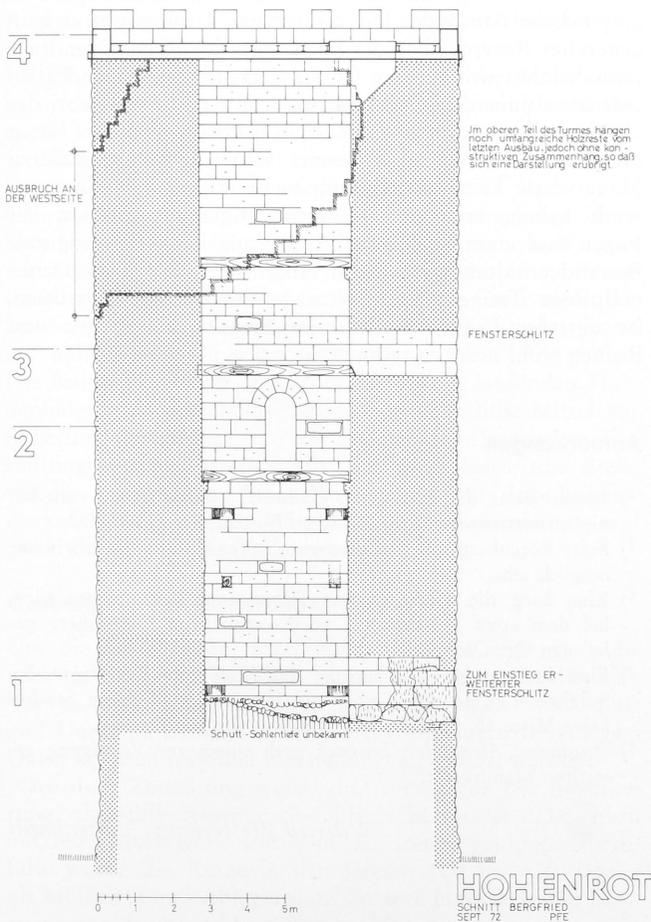
So gutgemeint diese Maßnahmen waren, ein geringfügig scheinendes Versäumnis führte innerhalb weniger Jahrzehnte zu einer akuten Gefahr für den Bestand des Bauwerkes: Man glaubte die über 80 qm große Plattform durch ein paar runde Kanäle von nur 6 cm Durchmesser unter den Zinnen hindurch entwässern zu können. Versprödungen im Asphalt führten zu Rissen und Pfützen und an der geringfügig tiefer liegenden NW-Ecke mit entsprechender Verstopfung der Kanäle in diesem Bereich zu anhaltenden Durchfeuchtungen. Hinzu kommt eine mangelhafte Kontrolle, möglicherweise bedingt durch eine Schließung des Turmes infolge Schäden an den Treppen. Die Folge jedenfalls war ein Abplatzen der Buckelquaderschale auf eine Fläche von 40—60 qm.

Abb. 3. Rötterturm, Schnitt, September 1972

Eine Vereinbarung zwischen dem Besitzer, S. D. Christian Fürst zu Bentheim und Steinfurt, und dem Landesdenkmalamt Stuttgart über die Finanzierung eines Notprogrammes führte im Herbst 1974 zu den notwendigen Bauarbeiten. Der Turm wurde vollständig angerüstet, die Schadenstelle ausgeräumt und mit etwa 80 m<sup>3</sup> Stahlbeton geschlossen. Die billigste Lösung für die Entwässerung der Plattform war die Erstellung eines Notdaches, ausgeführt als flaches Zelt Dach mit Pappdeckung. Weitere Arbeiten waren außer dem Überarbeiten der äußeren Mauerflächen und dem bereits erwähnten Korrigieren der Lage des Schlußsteines am Eingang ein Vermauern des jüngeren Einganges bis auf einen Restschlitz ähnlich dem ursprünglichen Zustand. Zur gelegent-

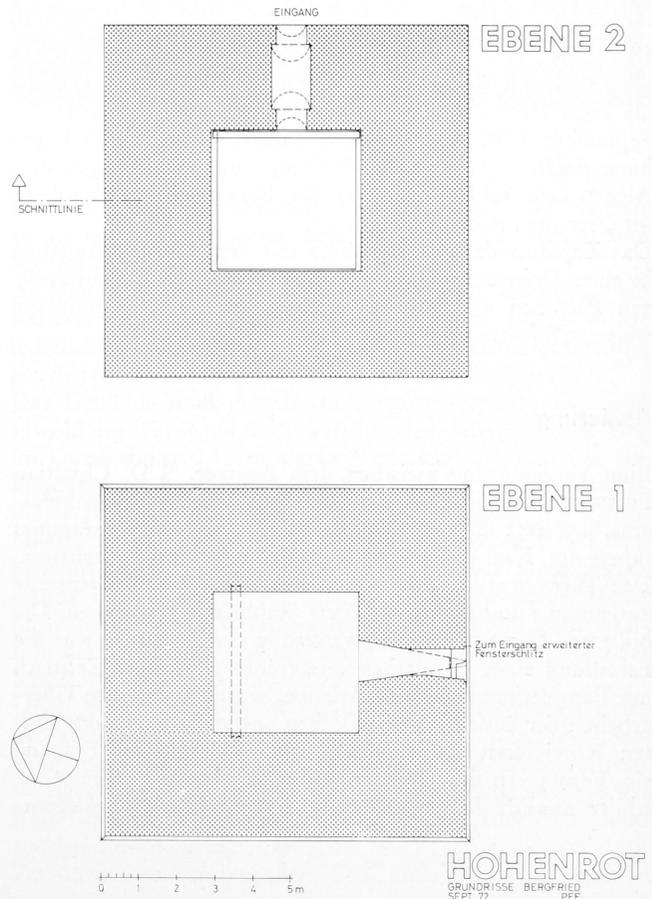
Abb. 4. Rötterturm. Grundrisse, September 1972
