Karen Keller

Restauratorische Arbeiten am Pfalzgrafenstein

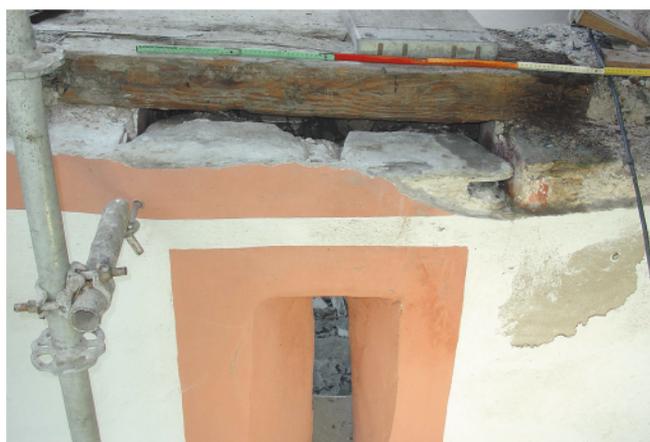
Abb. 59. Mittelalterliche Ring-mauer (Ostseite): Die heute sichtbare Schießöffnung setzt eine Zinne zu. Rechts oben ist die Kante der bauzeitlichen Zinnenlaibung erkennbar. Die Öffnung zwischen den Zinnen war in der Außen-mauer ca. 80 cm breit. Die Laibung war bis in 37 cm Tiefe einsehbar, eine im flachen Winkel ausgearbeitete Verbreiterung der Zinnenöffnung zur Wehrgangseite ist deutlich ablesbar.

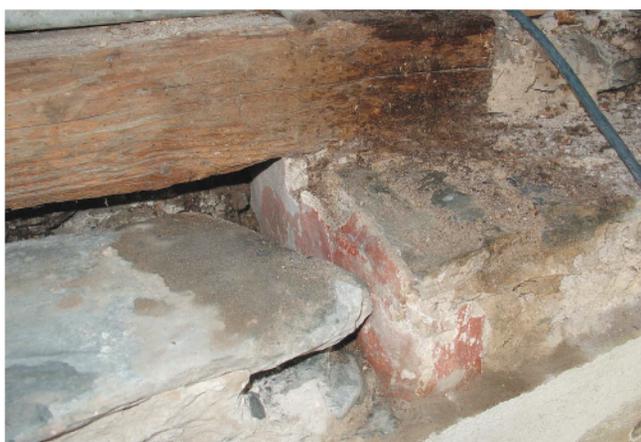
Dem Umfang nach sind die rot gefassten Flächen als oberer Abschluss der Blendbogen mit der Erstfassung nahezu identisch. Im Vergleich zur Erstfassung ist jedoch ein helleres, ziegelfarbenes Rot verwendet worden, wenngleich es sich ebenfalls um Eisendoxydrotpigmente⁵ handelt. Die Konsolen, die Laibungsflächen der Bogen und der Begleiter im Bogeninneren sind ca. 3,5 cm breit mit diesem Rot gefasst, es befindet sich auch ca. 5 cm breit unterhalb der Konsole. Das Rot des inneren Bogenfeldes ist deutlich breiter als bei der Erstfassung und wird durch einen schwarzen, ca. 1,5 cm breiten Begleiter begrenzt, der als Schattenkante fungiert. Der Pinselan-satz dieses Begleiters beginnt deutlich an der Oberkante des Konsolsteines (Abb. 55). Dadurch wird die Tiefenwirkung der Bogen erhöht. In dieser Gestaltungsphase wurden architektonische Bauteile der Ring-mauer vermehrt farbig hervorgehoben. Wie bei der Erstfassung waren die Zinnenöffnungen ebenfalls rot gefasst. Die Laibungsflächen waren – von der Außenkante aus gemessen – zur zweiten hellroten Fassung 37 cm breit. Wie schon bei der Erstfassung bricht der Befund der roten Umrahmung der Zinnen auf den Wandflächen nach 7 cm – von der Kante aus gemessen – ab (Abb. 60).

Abb. 60. Mittelalterliche Ring-mauer (Ostseite): Die Laibungsflächen der Zinnen waren zur ersten und zweiten mittelalterlichen Farbfassung rot, ein mindestens ca. 7 cm breiter roter Begleiter rahmt die Öffnung auf den Wandflächen, der Befund endet hier.
