Untersuchungen zum Bestand an historischen Oberflächen an der Rheinbaufassade der Marksburg

Der nachfolgende Beitrag gibt Auszüge des Untersuchungsberichtes wieder, der in einer umfangreicheren Version dem Landesamt für Denkmalpflege Rheinland-Pfalz vorliegt.

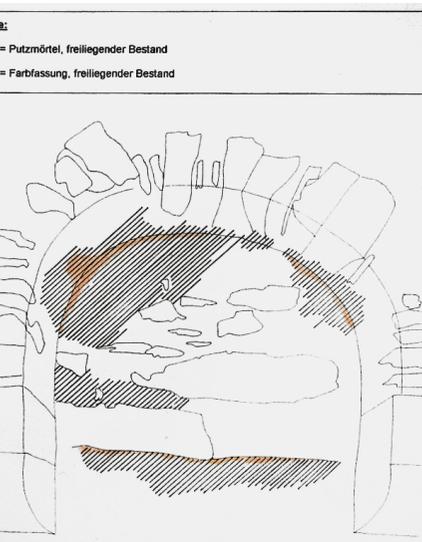
Ein Farbwechsel lässt sich an der ersten Bogenlaibung in der rechten Hälfte feststellen. Schwach erkennbar zeichnet sich hier eine horizontal verlaufende Farbgränze ab, wobei das Rot zu einem hellen Grau wechselt. Diese Situation erscheint durch die Überlagerung einer dunkelgrau bis

schwarz aussehenden dünnen Schmutzkruste unklar. Die naturwissenschaftliche Auswertung einer entnommenen Materialprobe ergab, dass es sich bei dem Rot um ein Eisenoxidpigment (roter Ocker) sowie um Calciumcarbonat und Calciumsulfid handelt. Bei dem hellen Grau stellte die Analyse Calciumcarbonat, Calciumsulfid und ein feinteiliges Rußschwarz fest, jedoch wird diese Schicht nicht als eine Farbfassung, sondern als verschmutzte Gipsunterschicht bewertet. Dem widerspricht allerdings die ange-troffene Befundsituation. Das Vermessen der Abstände zwischen den roten Farbresten ergab ein konstantes Maß zwischen 10 und 11 cm. Die Einteilung war demnach so angelegt, dass die Bögen eine gleichmäßige Quaderaufteilung hatten, wobei der „Anfänger“ jeweils mit Rot begann. Fugenstriche oder Markierungshilfen waren nicht zu erkennen.

Die gotischen Oberflächen sind mit einem Sekundärmörtel (Phase 3) überformt, der deutlich gröbere Zuschläge enthält, unter denen besonders Kalkspatzen und Kieselsteinchen auffallen. Er füllt die Wundstellen und abgängigen Bereiche des Erstverputzes aus. Seine Auftragsdicke schwankt situationsbedingt zwischen 3 und 12 mm. Eine abschließende Oberfläche ist nicht mehr erhalten (Abb. 8 bis 12).
