Dirk Hoga

Restaurierung der Vorburg der Marksburg

Dieser Beitrag beschäftigt sich mit der im zweiten Halbjahr 1990 durchgeführten Baumaßnahme an der Vorburg sowie den vorangehenden und baubegleitenden Untersuchungen und Dokumentationen.

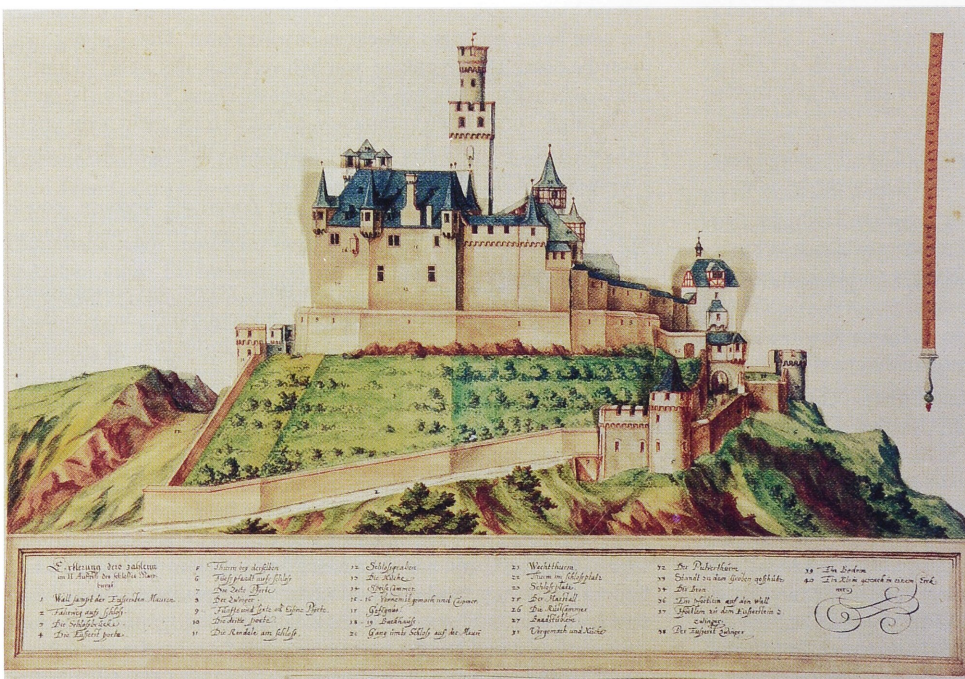
Abb. 2. Die Marksburg, Zugbrücken-tor von Nordosten, Aufnahme von Wilhelm Dilich 1608, Ausschnitt. (Gesamthochschulbibliothek, Kassel, Handschriften 2 Ms. Hass. 679).

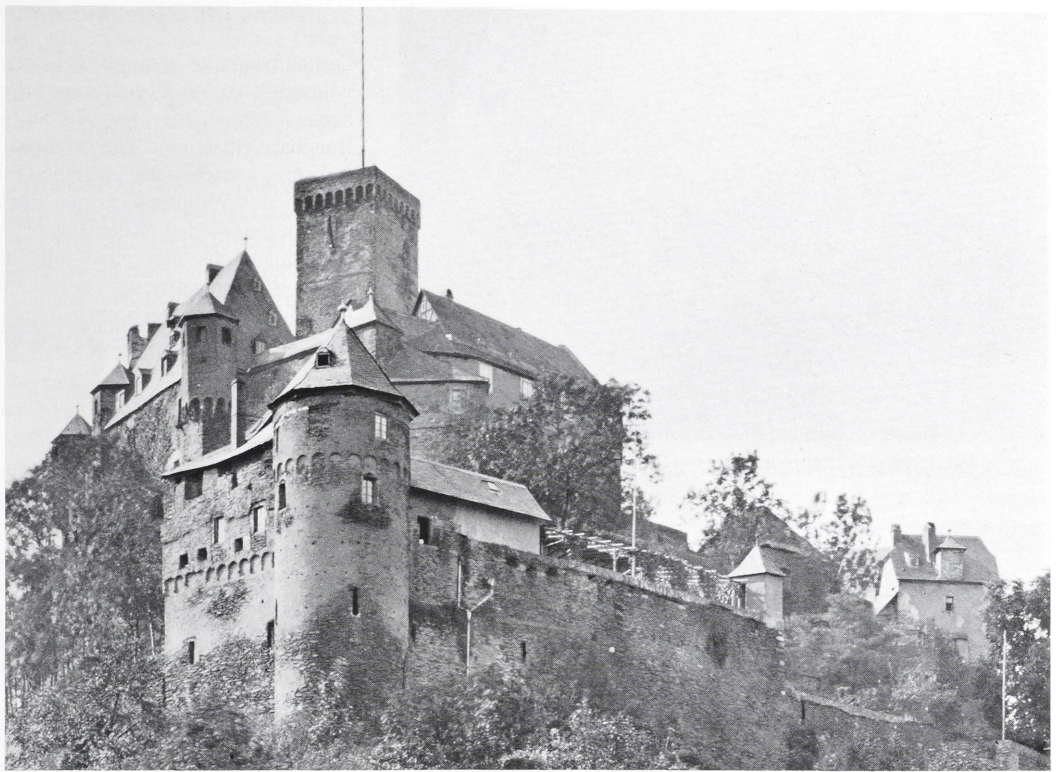
Abb. 3. Marksburg mit Zugbrückentorbau im Vordergrund, von Nordosten. Aufnahme Meßbildanstalt Berlin 1901, Ausschnitt (Brandenburgisches Landesamt für Denkmalpflege, Meßbildarchiv, Nr. 11 I 11/541.13).
