Die Marksburg in Braubach – Die Fassadensanierung am Romanischen Palas

Im Oktober 2009 konnte ein großer und bedeutender Schritt der Sanierungsarbeiten auf der Marksburg mit der Sicherung der bislang steinsichtigen Fassade des Romanischen Palas abgeschlossen werden. Die Maßnahme bildet – bis auf einen kleinen noch ausstehenden Teilabschnitt im Inneren – den Schlusspunkt der Instandsetzungsarbeiten am Palas, dem ältesten und wichtigsten Bauteil der mittelalterlichen Kernburg aus dem 13. Jahrhundert.

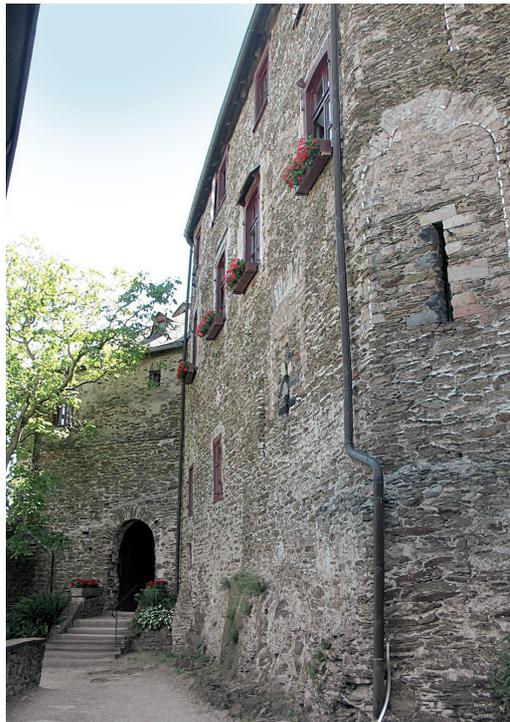
Abb. 3. Romanischer Palas, nördlicher Teil der Fassade, Blick auf die zugesetzten und markierten romanischen Öffnungen (Foto: Gerhard Wagner, 2005).

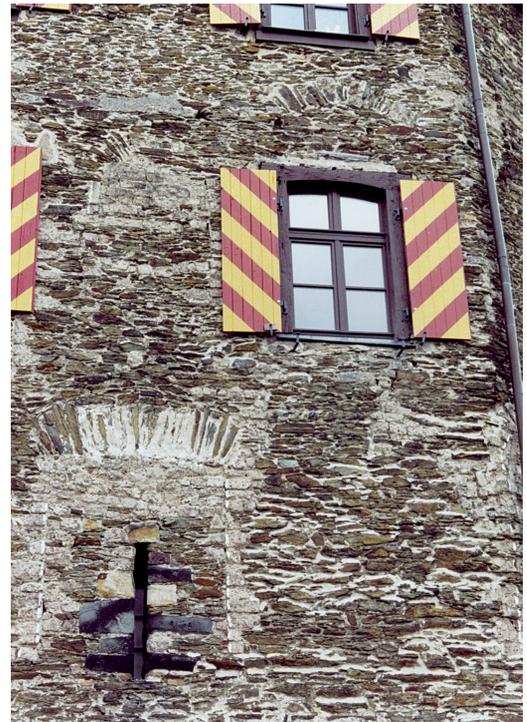
Abb. 4. Romanischer Palas, Nordfassade, westlicher Abschnitt (Foto: Ferdinand Lauen, 2006).

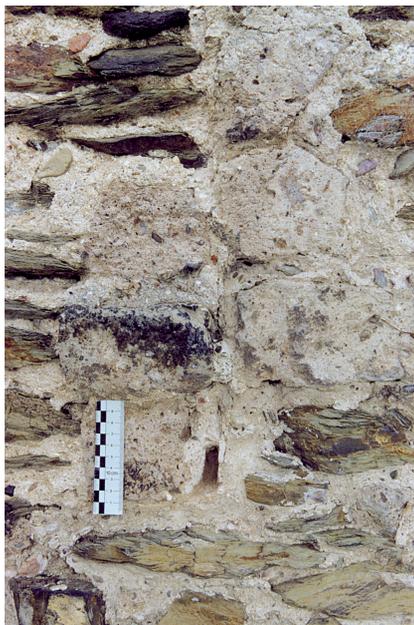
Abb. 6. Romanischer Palas, Nordfassade, Erstes Obergeschoss. An der zugesetzten romanischen Öffnung finden sich in der Laibung noch Reste des ursprünglichen Putzmörtels mit einer roten Farbfassung (Foto: Ferdinand Lawen, 2006).
