## Burg Brauneck in Württembergisch Franken<sup>1</sup>

Anlass für diese Zeilen sind die vom Verfasser während seiner Tätigkeit

als Planer und Bauleiter bei der baulichen Sicherung der Bauteile 1 – 3 – 4 – 7 – 8 – 9 in den Jahren 1979 bis 1983 beobachteten Befunde. Daraus ergeben sich über die Dokumentation hinaus Hinweise für die Datierung, die am Schluss dieses Beitrages erörtert werden sollen.

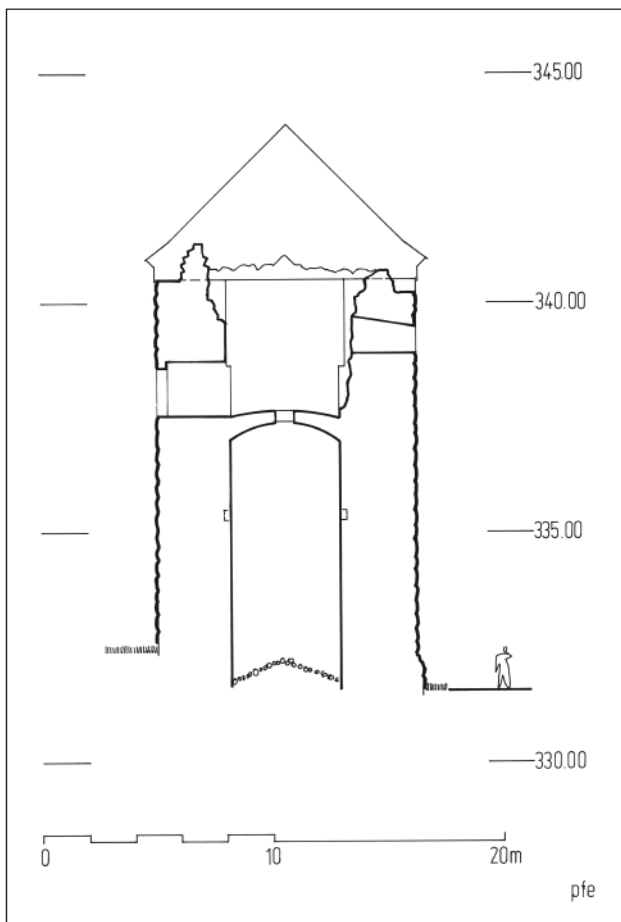
Die Außenseiten des Bergfriedes bestehen vollständig aus Buckelquadern, durchweg aus dem örtlich anstehenden Kalkstein mit Schichthöhen von 22 bis 52 cm bei Steinlängen von 30 bis 124 cm. Die ausgeprägten Randschläge sind etwa 3 cm breit, die Buckel durchweg roh überarbeitet und springen 2 bis 20 cm vor (siehe Abb. 4). Zahlreich sind die 8 bis 10 cm hohen Steinmetzzeichen, von denen es mehrfach zwei jeweils verschiedene auf einem Stein gibt. Einzelne Steine haben auf den Buckelflächen Zangenlöcher, die bei näherem Hinsehen jedoch Wolfslöchern ähneln, wie man sie anderenorts nur in der Draufsicht der Quader findet. Zangenlöcher kommen in der Regel paarweise vor, so dass man gern wüsste, ob an der leider unzugänglichen Innenseite der jeweiligen Quader das Gegen-Loch vorhanden ist. Eines der Löcher wurde aufgemessen und in Abbildung 5 vorgestellt. Besondere Beachtung verdient der Sockel des Bergfriedes: So weit man ihn noch hinter Erdanfüllung und Bewuchs sehen kann, ist er in bester handwerklicher Qualität ausgeführt, in der Form folgt er dem klassischen Wechsel von Kehle und Wulst. Leider ist er in dem am ehesten zugänglichen Bereich durch den späteren Einbau von Kleintierställen

Abb. 4. Burg Brauneck, Buckelquader am Bergfried, Westseite.

An den bereits als pflegeleicht bezeichneten Außenseiten des Bergfrieds wurde lediglich der Bewuchs entfernt, das beschädigte Westfenster wieder hergestellt und die Mauerkrone auf gleiche Höhe gebracht. An den Innenseiten hat man das stark reduzierte Mauerwerk aus Kleinquadern in ähnlicher Technik ergänzt. Bei der Diskussion über die Behandlung der Mauerkrone gab es rasch Einigkeit darüber, dass ein Dach die beste Lösung wäre<sup>10</sup>. Hätte es sich bei Brauneck um eine vollständige Ruine gehalten, womöglich noch irgendwo im Walde, dann wäre man vermutlich zu einer anderen Lösung gekommen, hier aber konnte ein Dach auf dem Turm innerhalb der vorhandenen Dachlandschaft für das Ganze nur ein

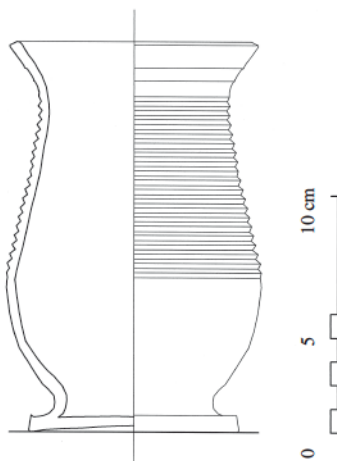
Grenze zwischen Sekundärschutt und dem eigentlich „unantastbaren“ historischen Schutt in den Zwickeln des Tonnengewölbes nicht überall deutlich zu erkennen, so dass einige Keramikscherben aufgelesen werden konnten. Einige Stücke grautoniger Drehscheibenware gehörten offensichtlich zusammen, das Ergebnis des Zusammenfügens wird in Abbildung 10 vorgestellt. Es handelt sich um einen Trinkbecher, eine Gefäßform, die schon immer Aufmerksamkeit fand<sup>13</sup>. Die Bewertung soll den Experten vorbehalten bleiben. Sichergestellt wurde weiterhin ein kleines abgerundetes Metallplättchen von 12 bis 14 mm Durchmesser (Abb. 11).

Abb. 10. Burg Brauneck, Reste eines Bechers aus grautoniger Drehscheibenware, hier zeichnerisch rekonstruiert.

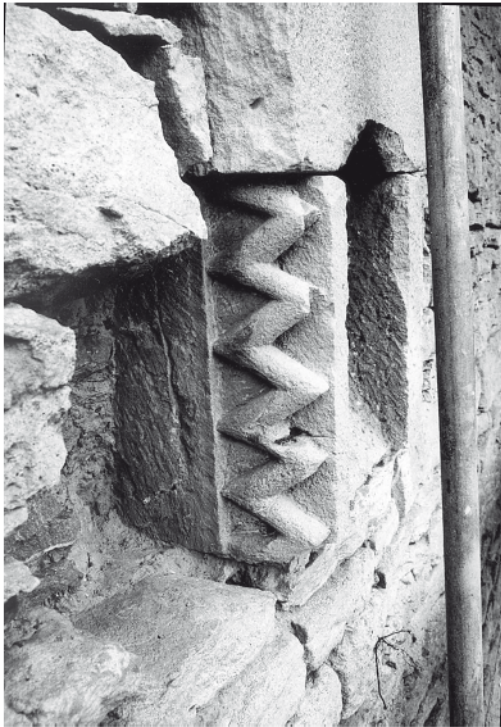
Abb. 15. Burg Brauneck, Freigelegte Spolie in der Nordmauer, Außenseite, am so genannten „Pissoir-Erker“.

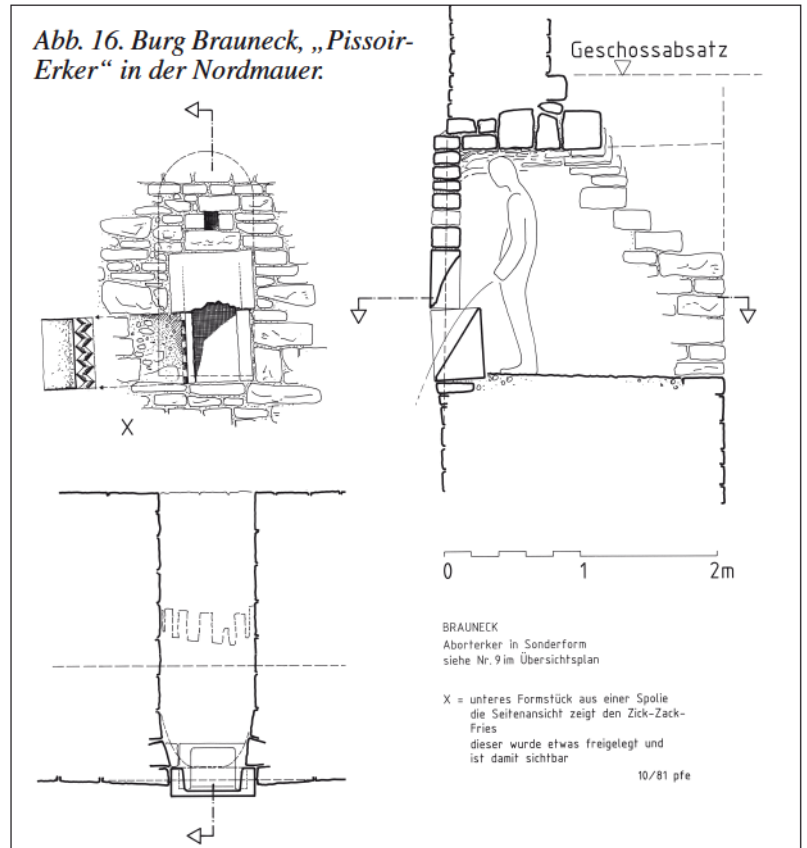
Abb. 17. Burg Brauneck, Nordmauer Innenseite, Zugang zum „Pissoir-Erker“, Zustand 1981.

Weil im Jahr 1981 aus verschiedenen Gründen der Umfang der Verfüguungsarbeit begrenzt bleiben musste, hat man den Mauerstreifen mit den Aborterkern zeitlich vorgezogen und dabei eine Art Musterfläche geschaffen. Abbildung 17 zeigt den Zugang zum „Pissoir-Erker“ und Abbildung 18 die Außenseite mit beiden Erkern nach Abschluss der baulichen Sicherung. Die Ausführung erfolgte hier mit einer angepassten Mörtelmischung im so genannten Trockenspritzverfahren nach DIN 18551. „Trocken“ wird dabei allerdings lediglich der Mörtel im so genannten Dünnstrom in Schläuchen gefördert; durch die Wasserzugabe erst an der Düse hat der Düsenführer die Möglichkeit, die Wasserzugabe zu steuern. Auf diese Weise kann man auch lediglich erdfeucht spritzen, was für eine hohe Endqualität unerlässlich ist. Derart eingebaute, hoch verdichtete Mörtel mit geringem Schwindmaß und an der Außenseite „offenporig“ gehalten, erreichen Frostbeständigkeit bei niedrigem Elastizitätsmodul, wie es an alten Mauern erforderlich ist. Will man derartige Qualitäten durch Handarbeit erzielen, muss der krümelrockene Mörtel in die Fugen gestopft werden, man muss ihn zusätzlich verdichten und anschließend die Fugenoberfläche zur Vermeidung einer sperrenden Sinterschicht aufrauen. Ein Sonnenschutz, ein Regen-

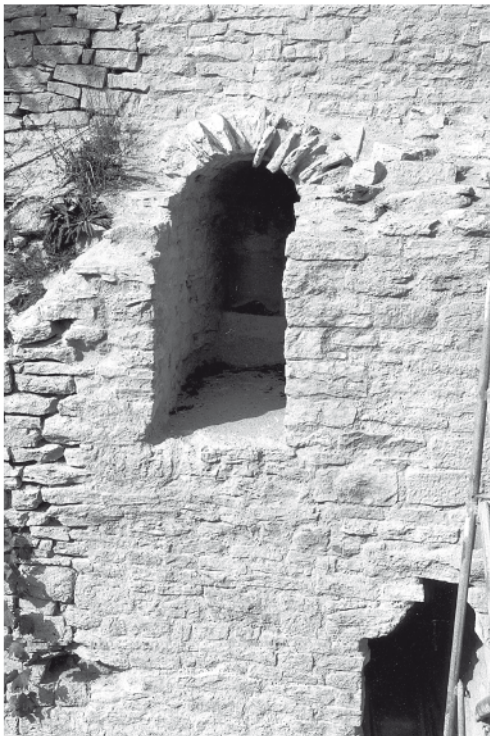
Abb. 18. Burg Brauneck, Nordmauer, Außenseite, Aborterker und „Pissoir-Erker“, Zustand 1981.

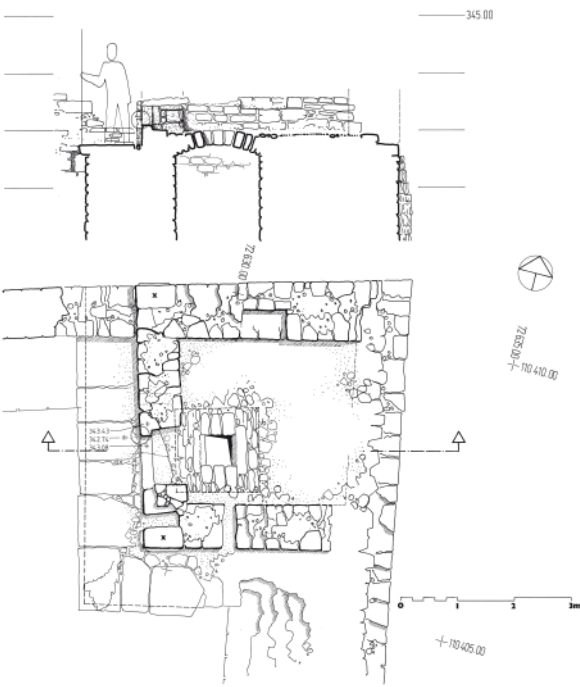
21

schelkalk, lediglich die freien Kanten sind durch Quader verstärkt, die selbst jeweils mehrere Mauer-schichten hoch sind. Das beid-seits erstellte Baugerüst ermöglichte es, den Turmkopf näher zu untersuchen bzw. steingerecht aufzunehmen (Abb. 21). Deutlich zu er-

Abb. 21. Burg Brauneck, Nordost-Turm, Turmkopf, Grundriss und Schnitt, Zustand 1982.

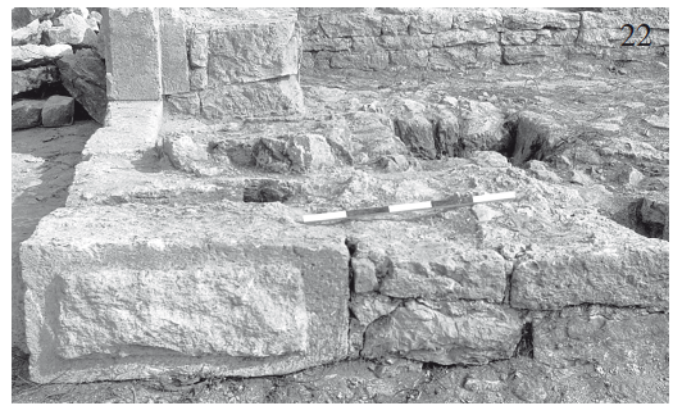
22

Abb. 22. Burg Brauneck, Nordost-Turm, Südwest-Ecke am Turmkopf, Zustand 1982.

kennen sind der offene Umgang vom Wehgang auf der Schildmauer zum Wehgang auf der Nordmauer und die massive Kammer für die Wächter mit ihrem Eingang, den Resten einer Öffnung nach Norden, der sicherlich eine Öffnung nach Osten entsprach. Ferner sind an der Gewölbedraufsicht die Abmessungen des schachtartigen Raumes im Turmschaft ablesbar, der über ein Angstloch zugänglich ist. Mithin könnte u. U. angenommen werden, dass dieser Raum, wie das Verlies bei Bergfrieden, als Vorratsraum für Abwurfsteine zu Verteidigungszwecken diente<sup>19</sup>. Leider ist vom aufgehenden Mauerwerk der Turmkammer nur wenig erhalten<sup>20</sup>. Auffällig sind die beiden im Grundriss mit einem x markierten Ecksteine, denn es handelt sich um Buckelquader (Abb. 22). Auf diese Steine und deren Buckelform wird noch im Zusammenhang mit

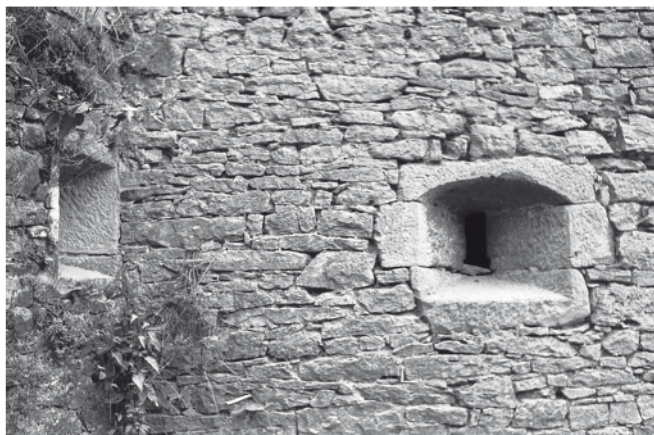
Der Raum zwischen Bergfried und Schildmauer wird von einem satteldachüberdeckten Bau eingenommen (Ziffer 2 im Übersichtsplan Abb. 2). Er besteht an der Südseite, also neben dem Burgtor, aus Holzfachwerk und an der Nordseite, gegen den heutigen Garten hin, aus Bruchsteinmauerwerk. In dieser Mauer sitzen außer einer Tür zwei Schießscharten und in der an der Schildmauer als „Flankierungserker“ zu bezeichnenden Ausbuchtung nochmals zwei Scharten (Abb. 27). Auf den Bergfriedansichten der Abbildungen 6 und 8 sind auf den Zwischenbauanschlüssen weitere Einzelheiten dargestellt. Dieser Zwischenbau war nicht Gegenstand des Auftrages für die bauliche Sicherung. Deshalb bestand auch keine Gelegenheit zu einer Bauuntersuchung, die jedoch dringend erforderlich wäre.

Abb. 27. Burg Brauneck, Zwischenbau, Nordseite, links am Bildrand der „Flankierungserker“, Zustand 1982.
