Wilfried Pfefferkorn

DER BERGFRIED BEIM SCHLOSS ASCHHAUSEN

Anlaß zu dem vorliegenden Bericht sind die 1977—1981 durchgeführten Bauarbeiten zur Sicherung des Bestandes, vor allem am Bergfried. Der Berichtersteller hatte bei seiner Tätigkeit als Planer und Bauleiter dieser Arbeiten Gelegenheit zu mancherlei burgenkundlichen Beobachtungen, die nachstehend in größerem Zusammenhang mitgeteilt werden sollen.

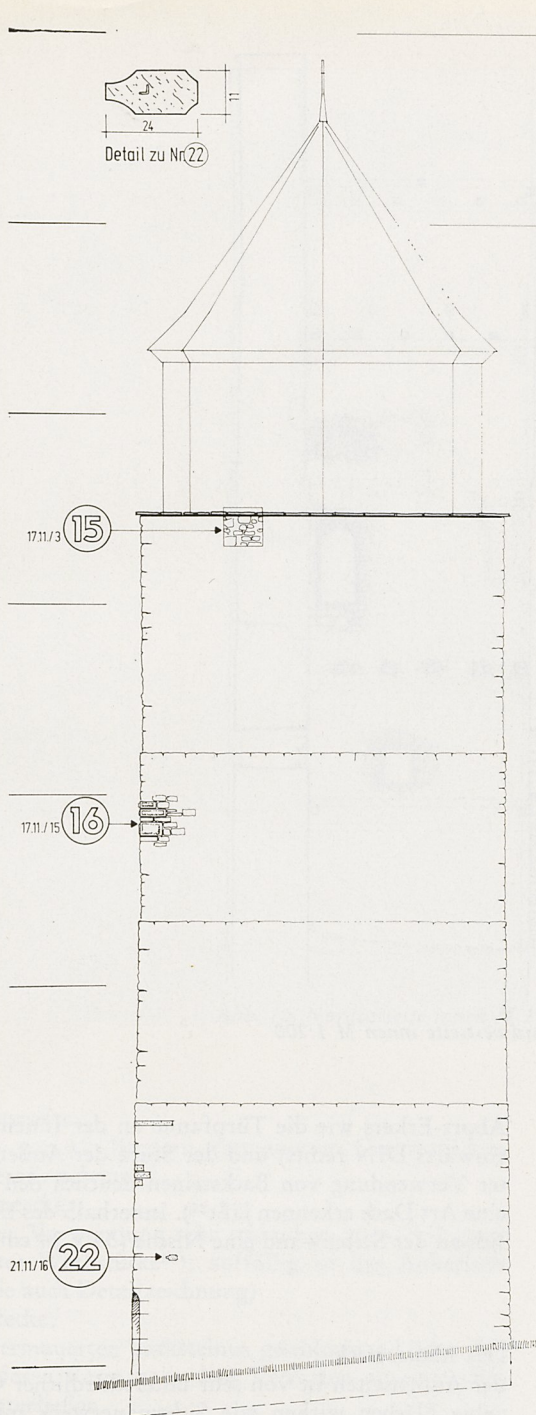
Abb. 6. Südostseite M 1:200

Mehrschaliges Mauerwerk mit mangelhaftem Kern³⁸) und Außenschalen aus nur bedingt lagerhaften Steinen (im Gegensatz zu Quadermauerwerk) neigt bei sich überlagernden Belastungen zum Ausbeulen und zur Ablösung der Ecken. Einmal übt das durch Umwelteinflüsse sich „setzende“ Kernmauerwerk (Überschallknalle, Steinbrüche in der Nähe, kleinere Erdbeben) eine Art Silodruck auf die Außenschalen aus, zum anderen werden wandartige Baukörper bei senkrechter Belastung zerdrückt durch sogenannte „Spaltzugspannungen“³⁹), die die Wandscheiben senkrecht aufspalten. Die Folge davon sind Risse vor allem im Bereich der Ecken; die auffälligsten Risse sind in den abgebildeten Ansichtszeichnungen dargestellt.

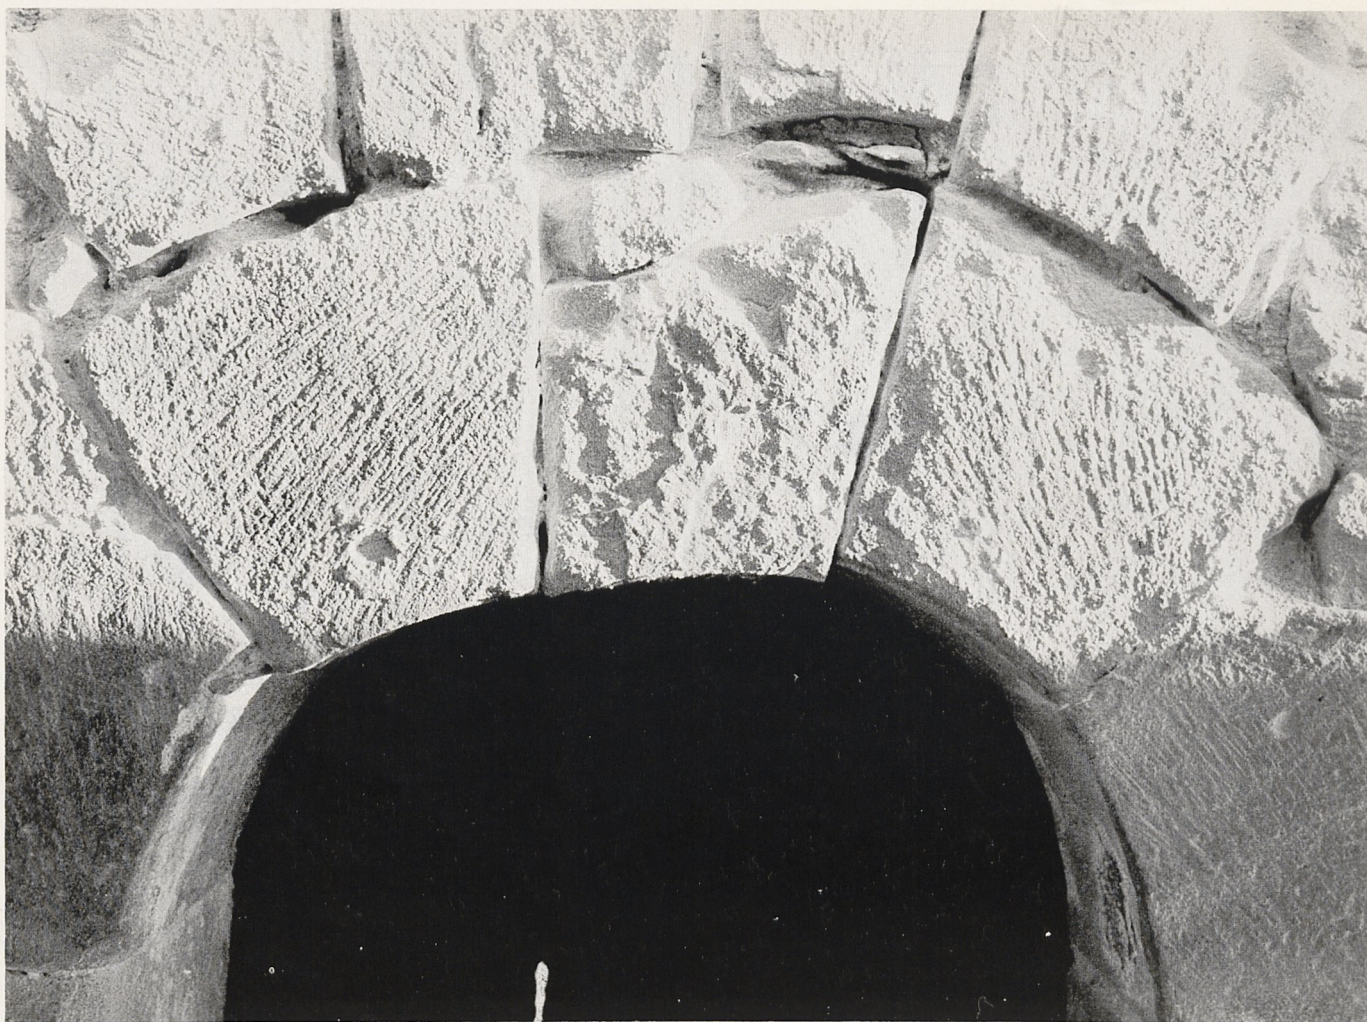
Abb. 12. Türbogen des ehemaligen Haupteinganges (Foto: Pfefferkorn)

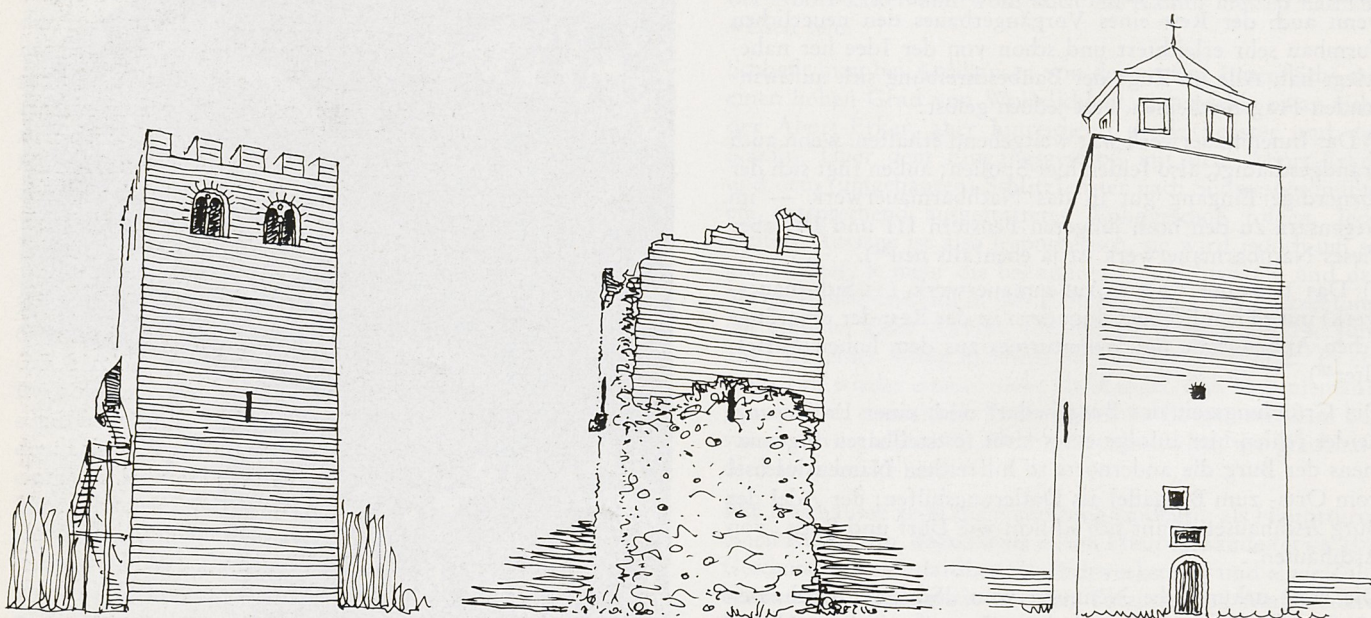
Die Zerstörung durch Brand im Jahre 1523 hinterließ die Ruine eines Wohnturmes, die vor allem im oberen Bereich stark beschädigt war, wie hier in einer Rekonstruktions-Skizze vorgestellt wird.

Abb. 16. Skizzen zur möglichen Baugeschichte. Links: Mittelalterlicher Wohnturm bis 1523; Mitte: Ruine mit teilweise abgetragener äußerer Mauerschale nach 1523; Rechts: Bergfried ab 1568 unter Verwendung der Wohnturmruine mit dem Dachaufbau des 18. Jahrhunderts (Zeichnung: Pfefferkorn)

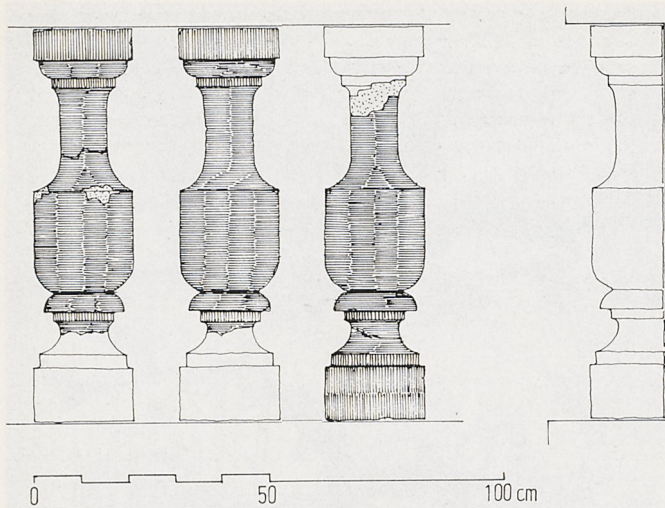
Öffnung VI / Fenster NO-Seite (Grundrißebene 1)
Fenster als Gegenstück zu Nr. III, ebenso ausgeführt wie dort. Aus einer Leibung wurden zu Studienzwecken drei der Baluster-Spolien geborgen und aufgemessen (siehe Abbildung). Bemerkenswert ist noch, daß der Sturz infolge mangelhafter Ausführung gebrochen war und daß auch die Fensterbank aus einer ehemaligen Baluster bestand²¹).

Abb. 19. Spolien aus der Fensterleibung der Öffnung Nr. VI, Nordostseite Ebene I (Zeichnung: Pfefferkorn)
