Wilfried Pfefferkorn

BURGRUINE WIELANDSTEIN

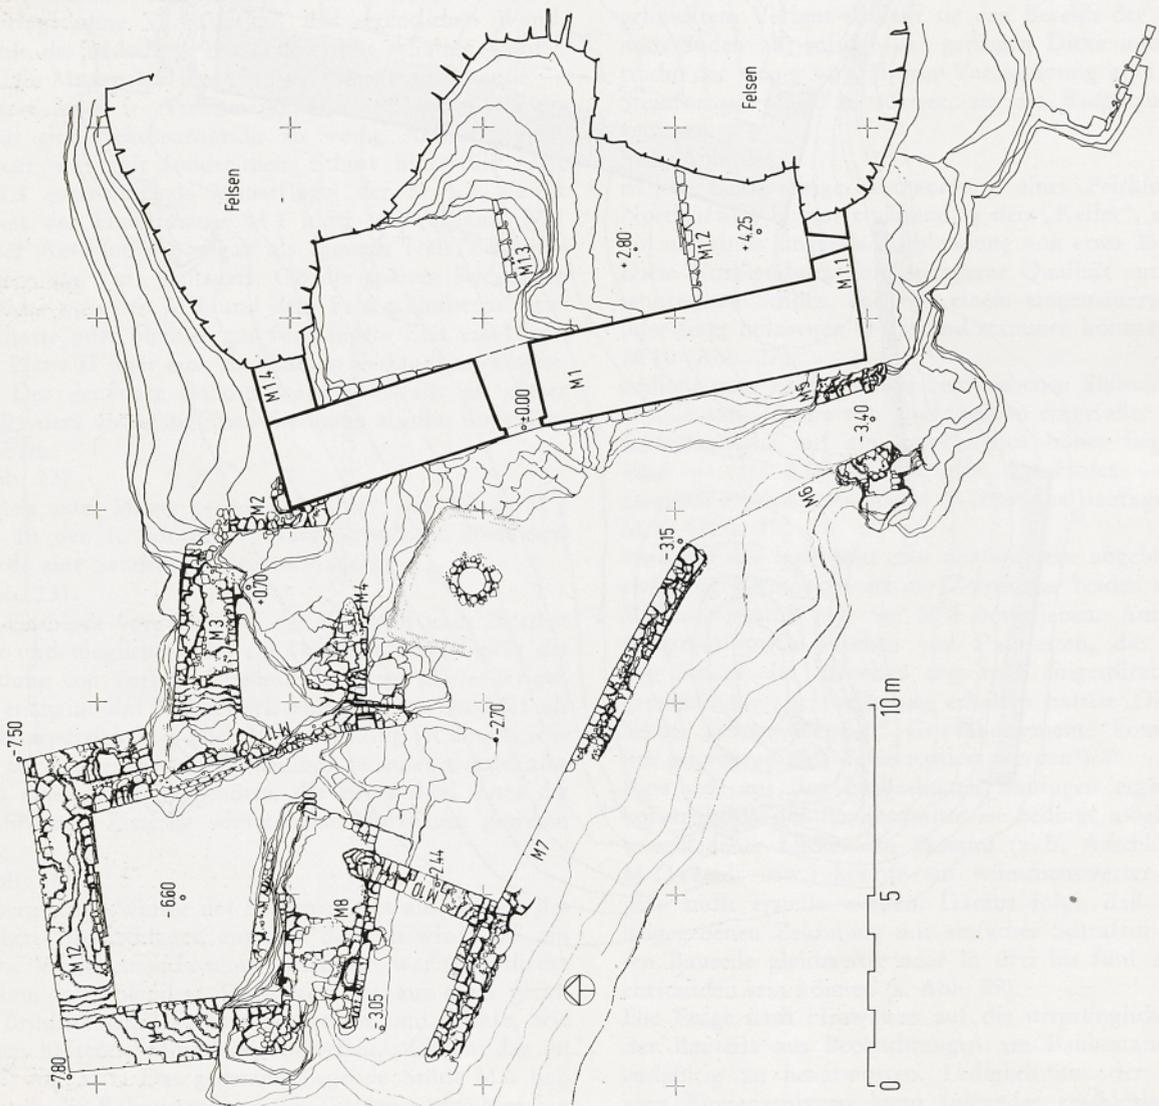
Die große Mauer M 1 wurde von außen photogrammetrisch aufgenommen und i. M. 1 : 50 dargestellt⁶⁾. Die Innenseite von M 1 und alle anderen Mauerzüge M 2 bis M 12 wurden vereinfacht aufgemessen und jeweils mindestens einseitig i. M. 1 : 10 oder 1 : 20 dargestellt. Damit ist fast der gesamte Originalbestand vor den Veränderungen durch die Bauarbeiten dokumentiert (s. Abb. 17). Die hier abgebildeten Teile lassen sich wie folgt beurteilen:

Abb. 17. Steingerechert dargestellter Befund der Unterburg nach Freilegung, im Original 1:20 gezeichnet (Bauaufnahme Pfefferkorn)

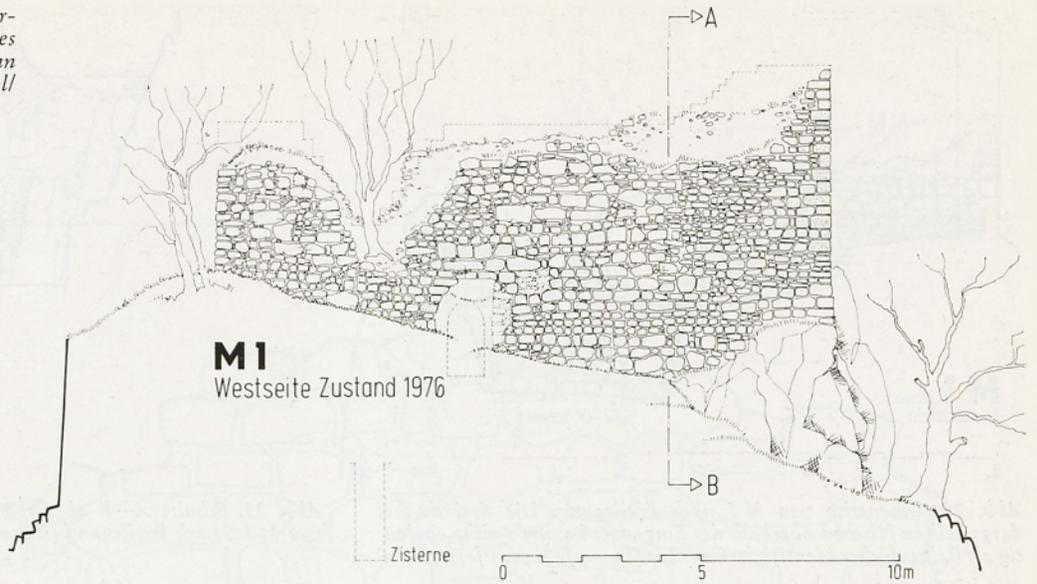
Die Spitzbogenpforte ließ sich infolge der vielfältigen Hinweise auf den ursprünglichen Bestand mühelos vollständig rekonstruieren⁷⁾. Die Herstellung der Werkstücke aus alten Tuffblöcken (Lagerbestand der Baufirma) erfolgte über einen Riß 1 : 1, dem eine Abnahme des anschließenden Mauerwerkes über eine Klarsichtfolie an Ort und Stelle zugrunde lag (siehe Abb. 16 und 19).

Abb. 19. Ehemalige Pforte in M 1 nach Freilegung mit Einzeichnung der rekonstruierten Tuffsteineinfassung (Zeichnung Pfefferkorn)

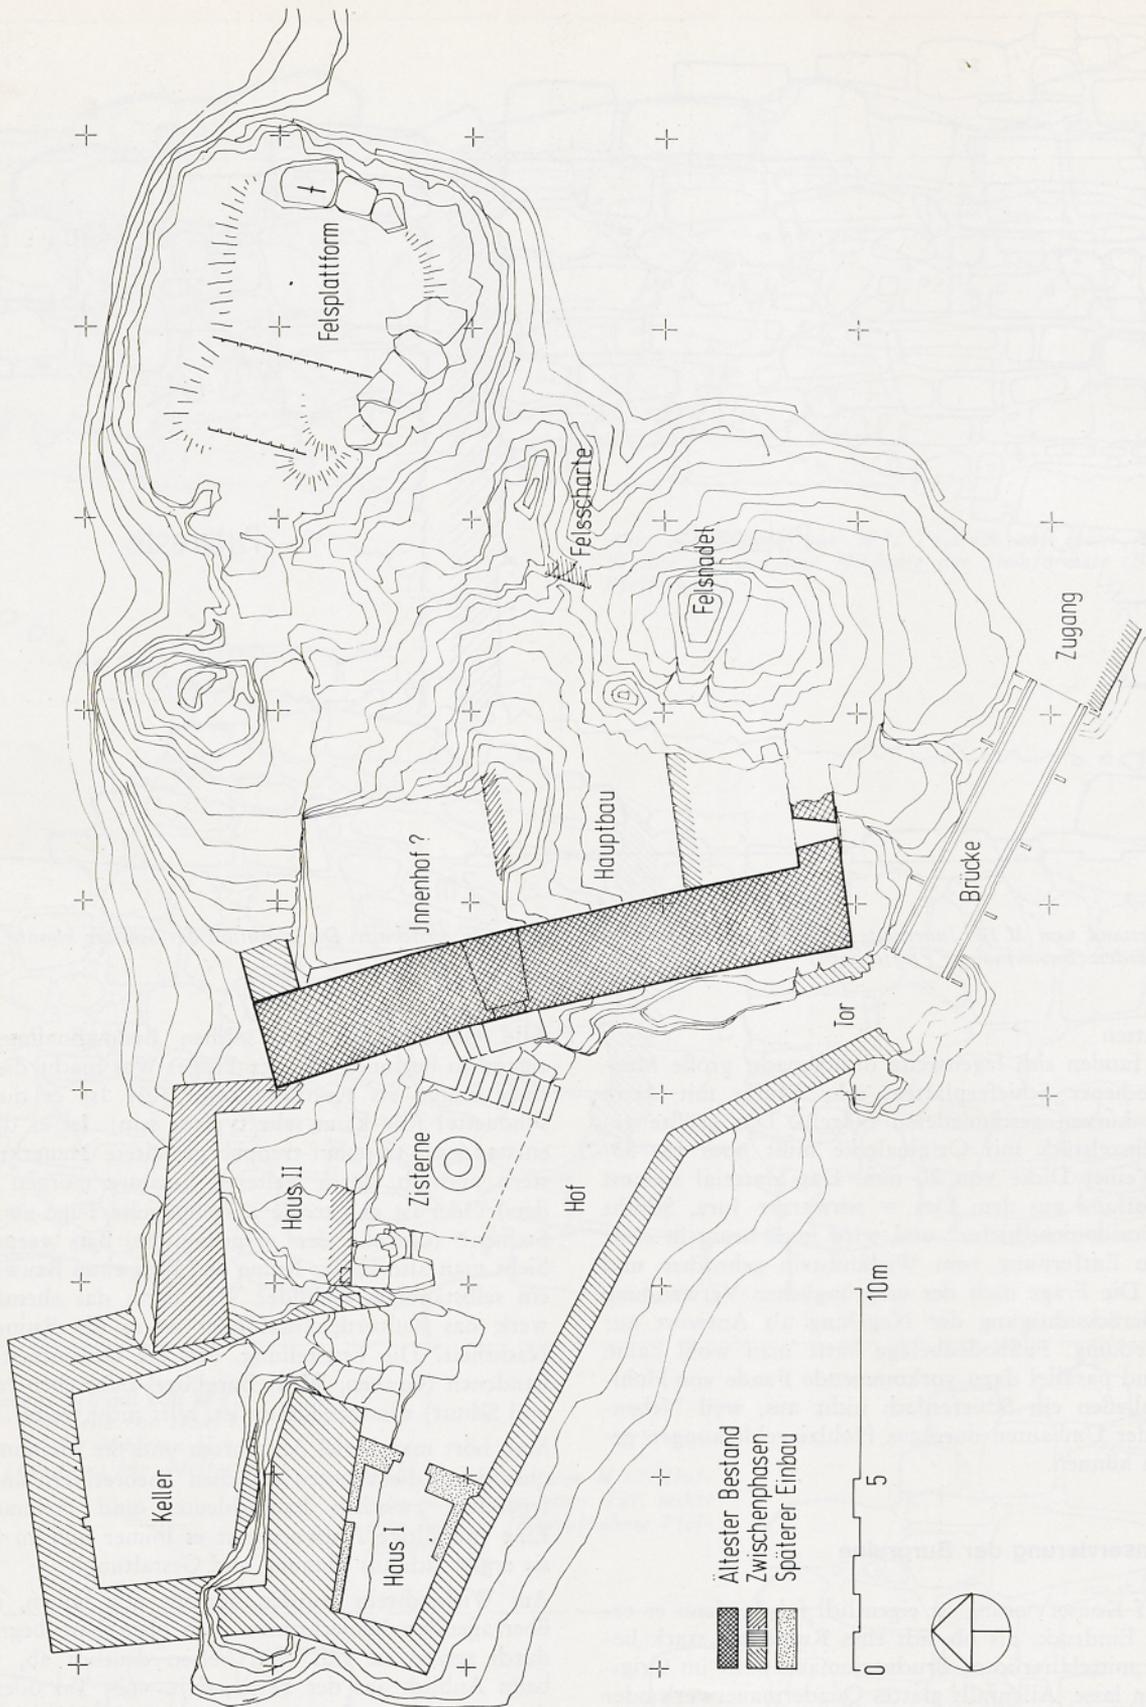
Eine sich aus den beobachteten Baufugen ergebende Rekonstruktion der Bauabschnitte ist bedingt möglich, wegen verschiedener Lücken im Bestand (z. B. Anschluß M 3 an M 11 fehlt usw.) konnte ein wünschenswerter Baualtersplan nicht erstellt werden. Daraus folgt, daß die in der beigegebenen Zeichnung mit einfacher Schraffur dargestellten Bauteile gleichzeitig oder in drei bis fünf Abschnitten entstanden sein können (s. Abb. 29).

Abb. 29. Gesamtgrundriß als Versuch eines Baualtersplans i. M. 1:200 (Zeichnung Pfefferkorn)

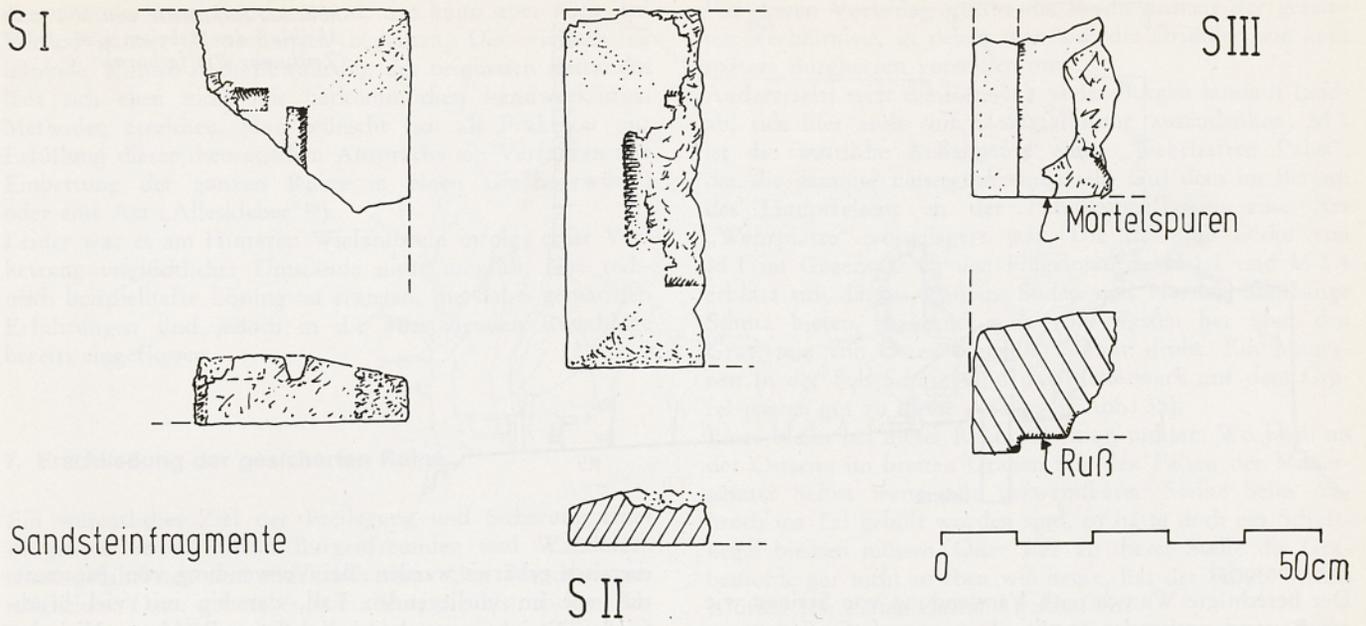
Auf der Terrasse hinter M 1 ergab sich als Fundkomplex eine Reihe von Bruchstücken aus Rätsandstein (Vorkommen im Neckartal = Oberer Keuper). Die plattenartigen Objekte S_I und S_{II} (s. Abb. 30) stammen vermutlich von Schieberverschlüssen an Backöfen oder Wandnischen. An Backofenteilen müßten allerdings Rußspuren vorhanden sein, wie sie an S_{III} vorkommen. Dieser Anschlagstein hat jedoch Ruß auch an einer Bruchstelle, die dann als Riß bereits während der Benutzungszeit vorhanden gewesen sein muß. Andernfalls kann der Ruß auch von einem Schadenfeuer stammen. Endgültige Aussagen über die ursprüngliche Verwendung der Werkstücke sind nur an intakten Vergleichsstücken möglich; solche sind dem Berichtserstatter bisher nicht bekannt¹⁴.

Abb. 30. Details Sandsteinfragmente i. M. 1:10. Auswahl der nicht näher definierten Sandsteinfragmente — evtl. Bauteile eines Backofens (Zeichnung Pfefferkorn)

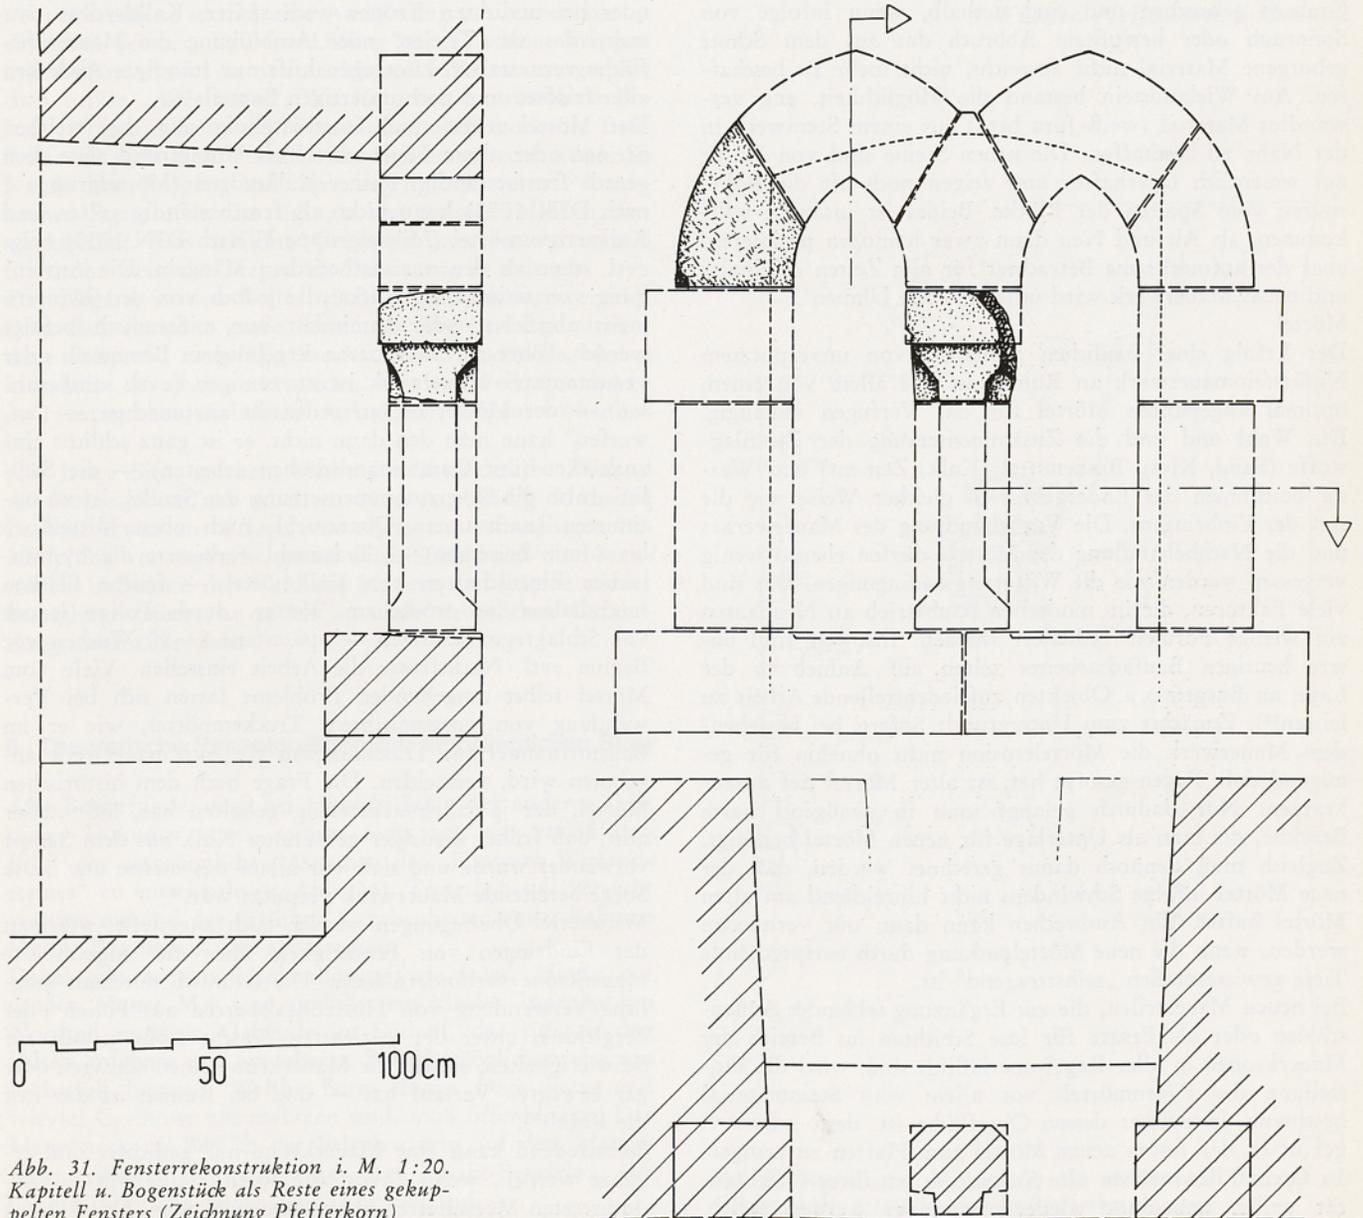
Im Bereich des Kellers am Nordhang fanden sich im Schutt die beiden abgebildeten Werkstücke, die von einem oder auch von verschiedenen Öffnungen am Bauwerk stammen können. Leider lassen die Fundumstände (am tiefsten Punkt des Gesamtkomplexes) keine Rückschlüsse auf ihre ursprüngliche Lage zu, so daß eine Wiederverwendung in einem rekonstruierten Fenster ausgeschlossen bleiben mußte (s. Abb. 31).

Das Material des Kapitells ist Rätsandstein wie bei den Stücken S_I — S_{III}, das Bogenstück ist aus örtlich vorkommendem Kalkstein mit etwas sandiger Struktur und einem „schalenartigen“ Bruch an den Lagerflächen.

Abb. 31. Fensterrekonstruktion i. M. 1:20. Kapitell u. Bogenstück als Reste eines gekuppelten Fensters (Zeichnung Pfefferkorn)

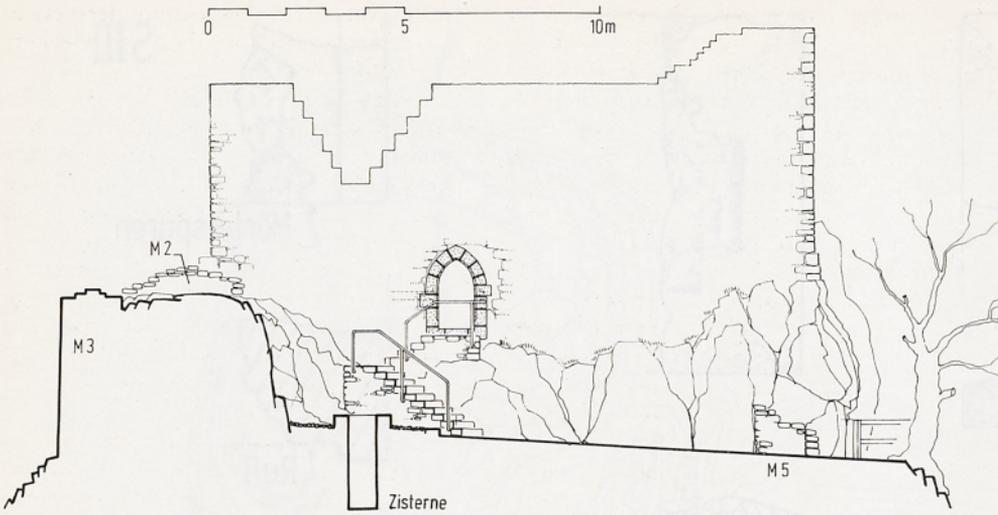
Am Wielandstein wurden bewußt alle hohen, den Wald überragenden Mauerkronen nach oben hart begrenzt. Dadurch setzen sie sich vom Felsen deutlich ab, vor allem beim Anblick aus der Ferne, d. h. vom Tal oder gar von den Gegenhängen her (s. Abb. 32 u. 33). Niedrige Mauern, die der Besucher von oben sieht, wurden ruinenhaft, d. h. mit unruhiger Mauerkrone erneuert, um den peinlichen Eindruck von Vorgartenmäuerchen zu vermeiden.

Abb. 32. Außenseite von M 1 nach Abschluß der Arbeiten i. M. 1:200 (Zeichnung Pfefferkorn)

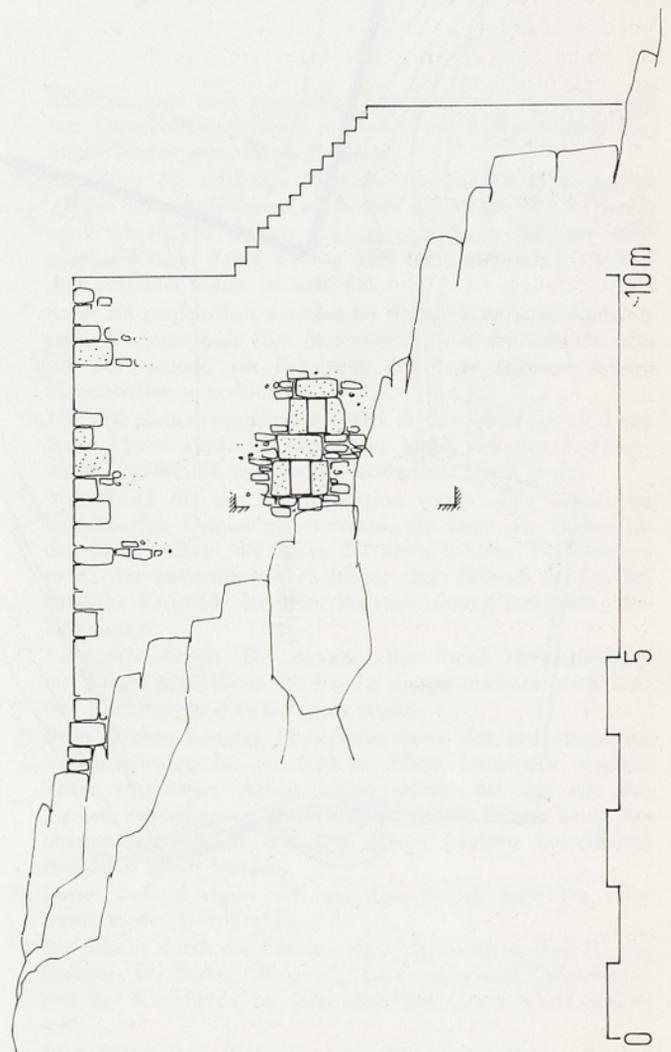
Abb. 33. Außenseite (= Südseite) von M 1.1 nach Abschluß der Arbeiten i. M. 1:100 (Zeichnung Pfefferkorn)
