## Forschungen am Außenzwinger der Burg Rechberg (Hohenrechberg) bei Schwäbisch Gmünd

### Zum Thema

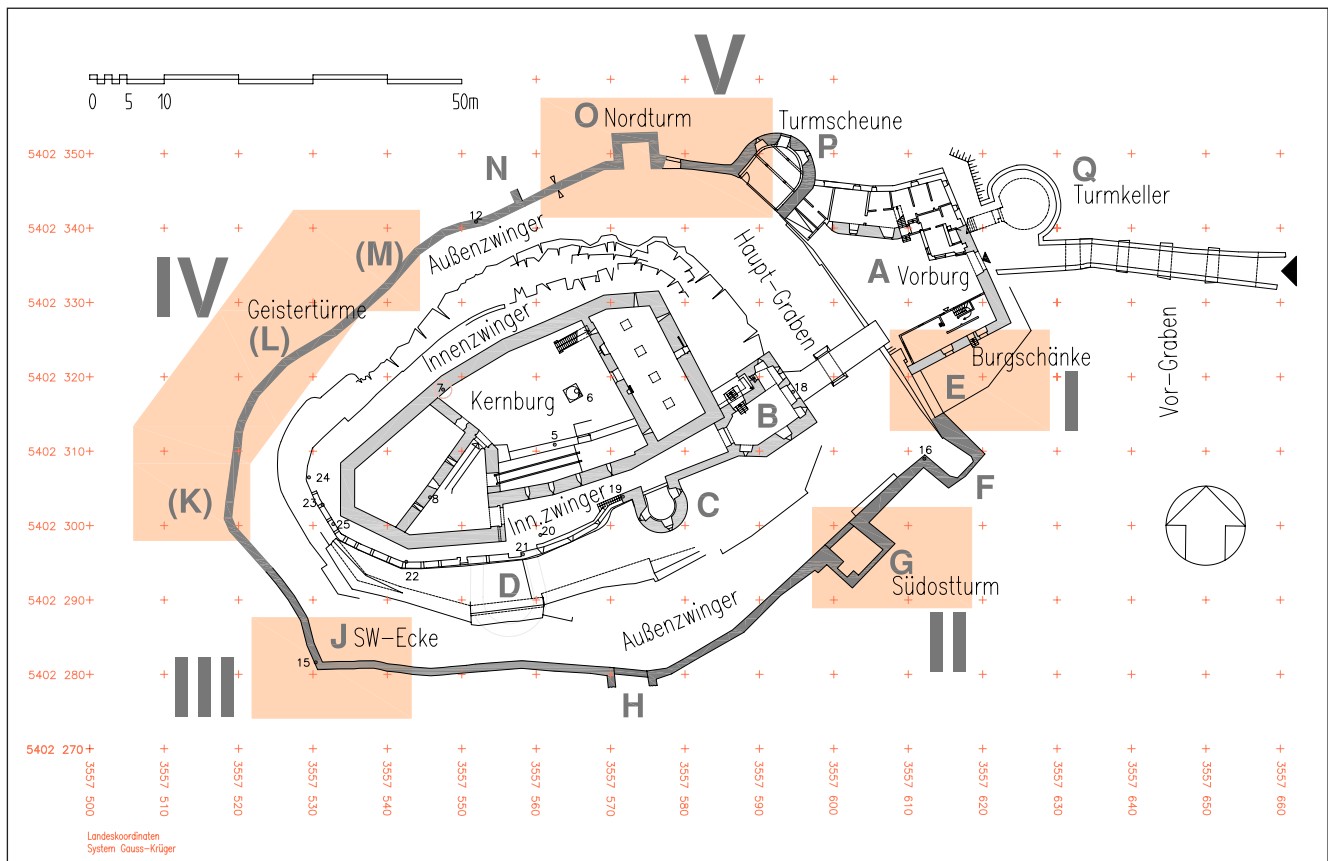
Abb. 1. Gesamtgrundriss mit Markierung der in diesem Aufsatz behandelten Problembereiche (Zeichnung: Verf.).

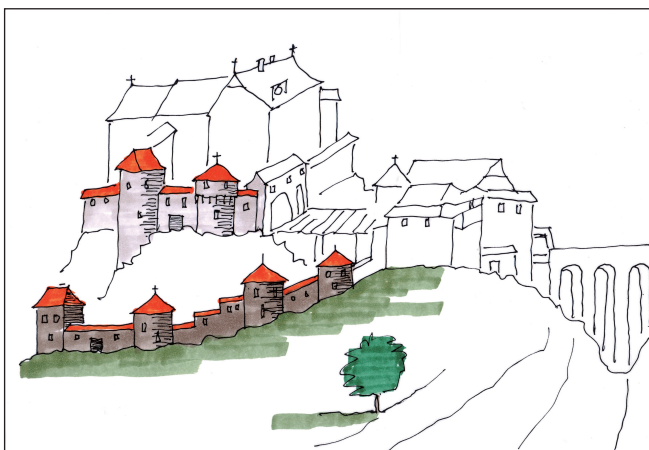
Abb. 7. Freihandskizze nach der historischen Abbildung von Frey (1643) mit Darstellung der vollständig erhaltenen Zwingermauern samt Türmen (Zeichnung: Verf.).

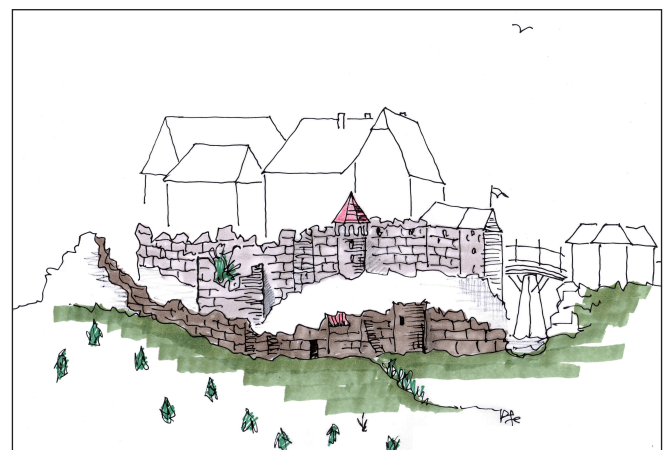
Abb. 8. Freihandskizze nach der historischen Abbildung von Jacker (1817) mit Darstellung der völlig zerstörten Zwingermauern; Torhaus und Maschikulturm sind jedoch unter Dach geblieben – wie die gesamte Kernburg (Zeichnung: Verf.).

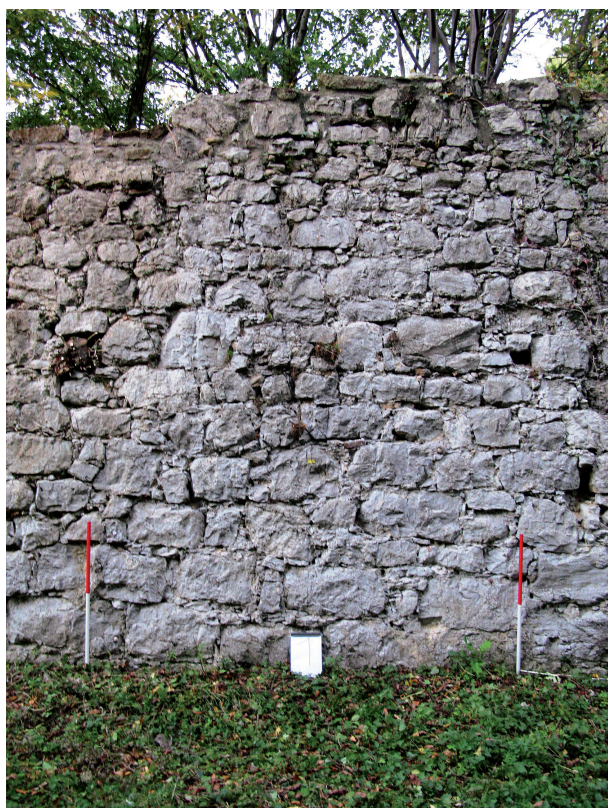
Abb. 9. Die äußere Zwingermauer besteht zum Teil noch aus handwerklich sorgfältig hergestelltem Originalmauerwerk des 15. Jahrhunderts. Die Verfärbung links oben im Bild stammt vom Efeu (Foto: Verf., 2012).

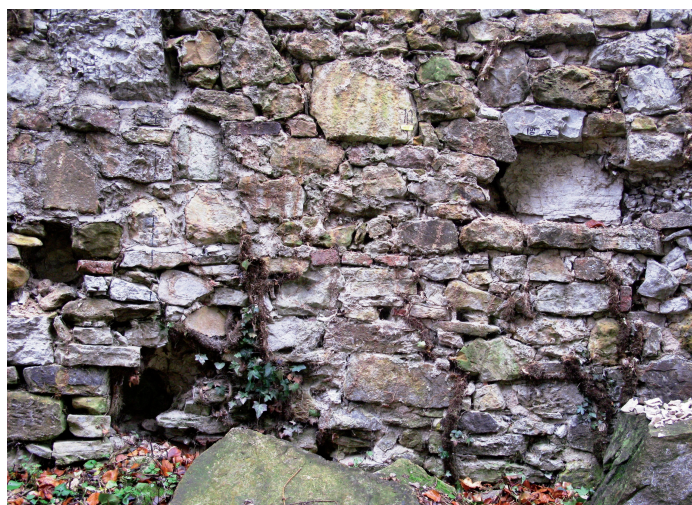
Abb. 10. Im Kontrast zum Mauerwerk von Abb. 9 hier Reparaturmauerwerk aus der Zeit nach 1648 (Foto: Verf., 2012).

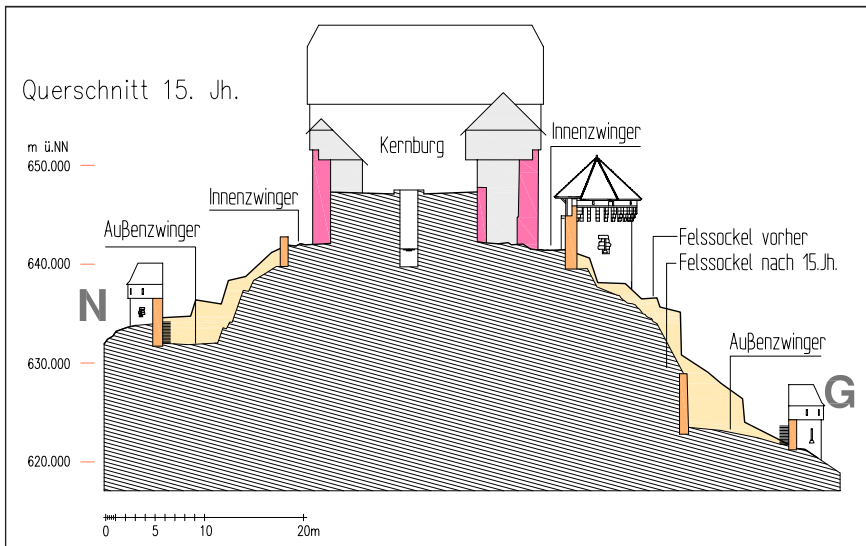
Abb. 18. Querschnitt der Burganlage mit Blick nach Osten zur Veranschaulichung des Vorgehens bei der Anlage des Außenzingers (Zeichnung: Verf.).

Auf dem Rechberg wurde also seinerzeit zur Gestaltung der Zwingeranlage der die Kernburg tragende Fels versteilt<sup>17</sup> (Abb.18). Die Gesamtmaßnahme lässt sich aufgrund der dendrochronologischen Untersuchungen am Torhaus im Hauptgraben in die zweite Hälfte des 15. Jahrhunderts datieren<sup>18</sup>. In Anbetracht des bestehenden Gesamtgrundrisses mit der großen Zahl nachgewiesener Türme erwartet man eigentlich auch auf der langen, heute turmlosen Nordwestseite entsprechende Bauten. Hat Keller 1768 die gesamte Burg (Abb. 19) gründlich aufgemessen, und gab es dabei die fraglichen Flankierungstürme? Möglicherweise war auch hier die Mauer – wie an der Südwestseite – nach den Ereignissen von 1648 samt Türmen weitgehend zerstört. Aber zu Kellers Zeiten waren noch Reste der Türme erkennbar, wie bis heute am Turm N, sodass sie zu Recht in den Grundriss aufgenommen wurden. Inzwischen ist von den drei Türmen K–L–M, wie sie 1768 als halbrunde Schalentürme und – wohl aus Liebe zu Zirkelschlägen – 1932 als vollrunde Türme dargestellt wurden<sup>19</sup>, an Ort und Stelle nichts mehr zu sehen. Falls die heutige Stützmauer einstmals etwas höher war, die Türme wie üblich außerhalb derselben standen und vom Zwinger aus

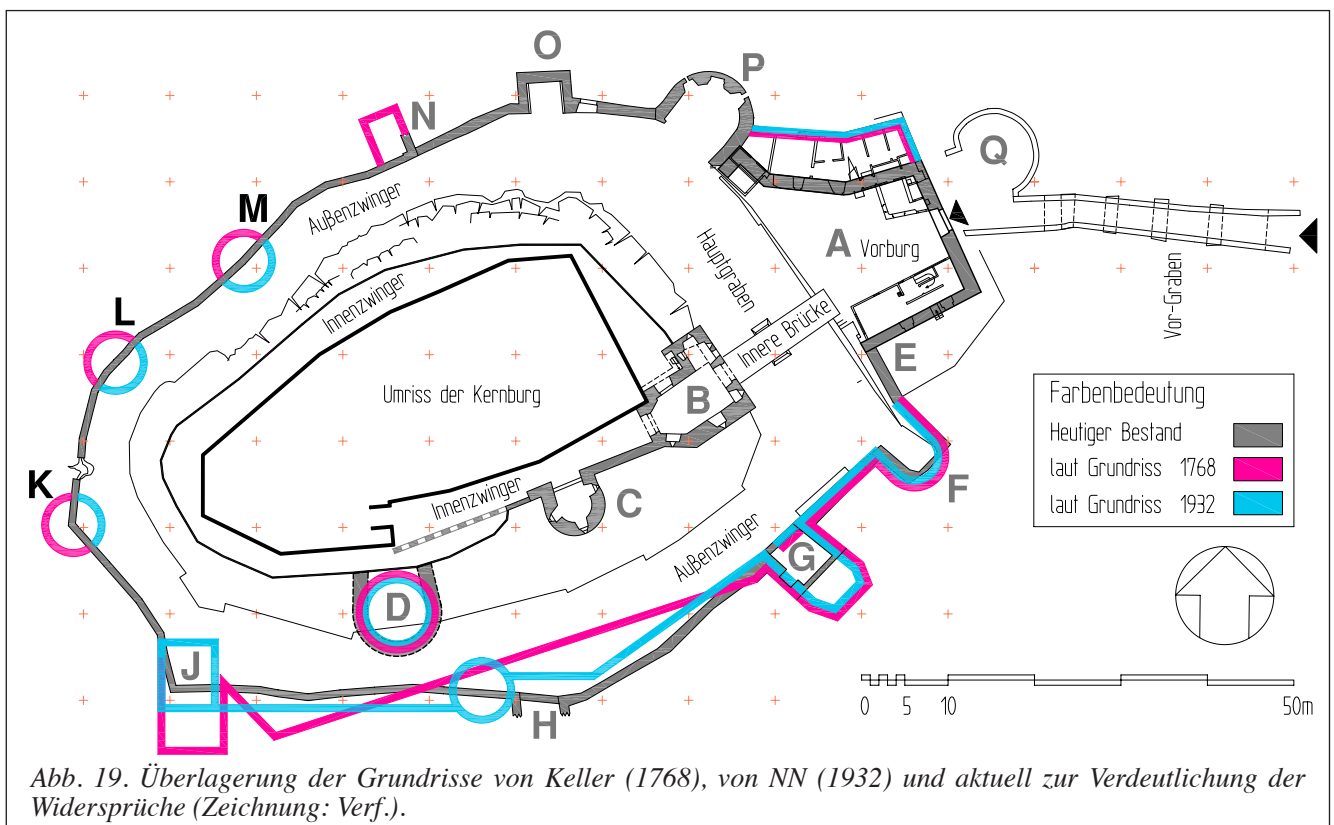
Abb. 19. Überlagerung der Grundrisse von Keller (1768), von NN (1932) und aktuell zur Verdeutlichung der Widersprüche (Zeichnung: Verf.).

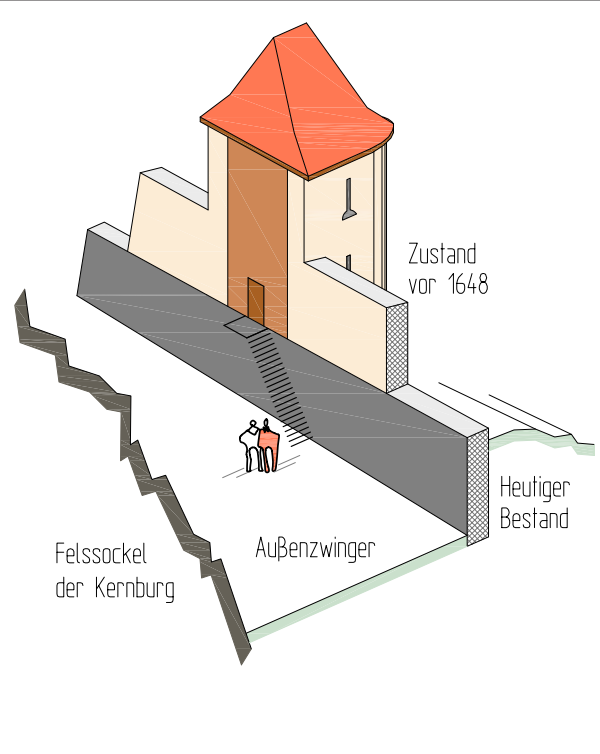
durch Freitreppen entlang der Mauer zugänglich waren, dann müssen sie an der heutigen Mauer auch keine Spuren hinterlassen haben (Abb. 20). Wie bei Befund III erörtert, ist auf der Abbildung von Jacker (1817)<sup>20</sup> die südliche äußere Zwingermauer vollständig zerstört dargestellt; sehr wahrscheinlich ist auch die nördliche Zwingermauer samt den dort stehenden Türmen als zerstört anzunehmen. Leider ist das Mauerwerk der heutigen Zwingermauer sehr inhomogen, mit zahlreichen, lieblos ausgeführten Reparaturen, z. B. mit Beton aus Grobschotter (Abb. 21), sodass Spuren von Außentreppen der Türme oder dergleichen nicht zu erwarten sind. Außenseitig steigt das bewaldete Gelände rasch von Turm N nach Westen bis auf Höhe der Mauerkrone, wodurch die verbliebene Mauer als Stützmauer wirkt und bautechnisch nach wie vor erforderlich ist. Auch hier könnte allenfalls eine Grabung oben entlang der Mauer Klarheit schaffen.

Abb. 20. Rekonstruktionsversuch der verschwundenen Türme K – L – M sowie des in Resten ablesbaren Turms N, die durchweg oberhalb und außerhalb der heute vorhandenen Mauer lagen und archäologisch nachweisbar sein müssten (Zeichnung: Verf.).

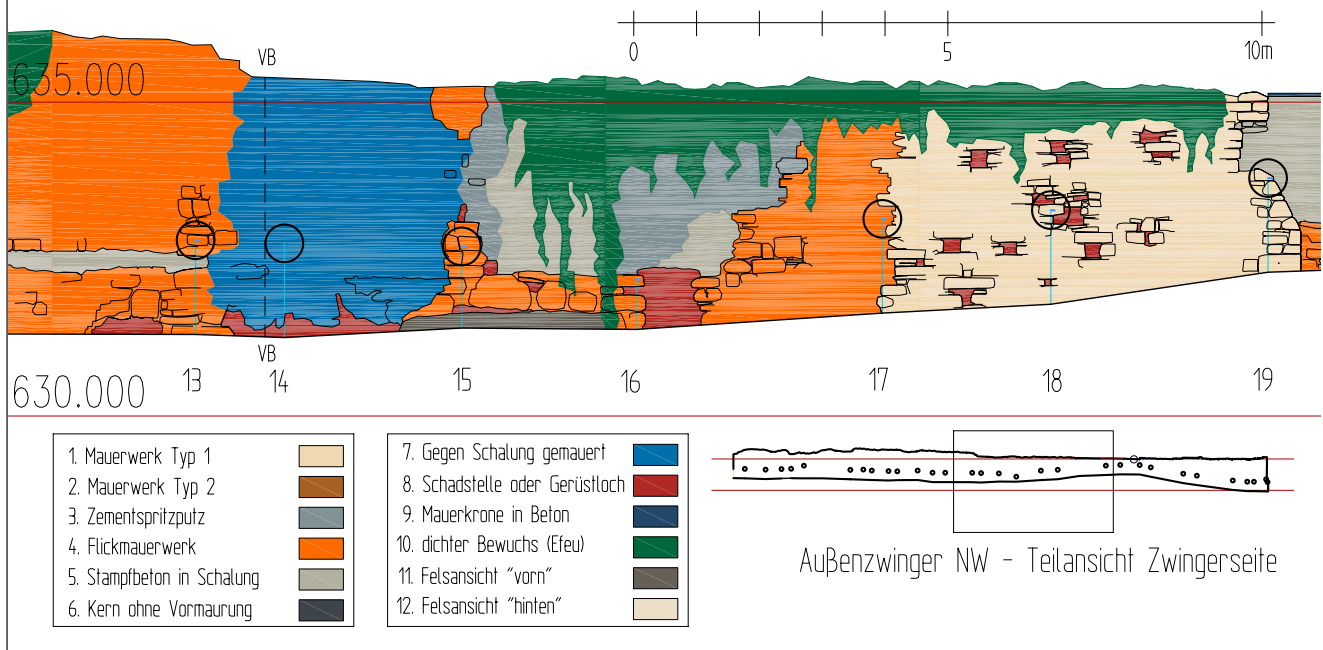
Abb. 21. Ausschnitt aus der Bestandszeichnung „Außenzwinger NW“ mit einer seltenen Vielfalt von Maueroberflächen, die zumeist offensichtlich jünger als aus dem 15. Jahrhundert sind. Im abgebildeten Bereich ist die Mauer als Stützmauer erforderlich (Zeichnung: Verf.).
