Bericht über Ultraschallmessungen an dem Wohnturm der Burg Oberreifenberg

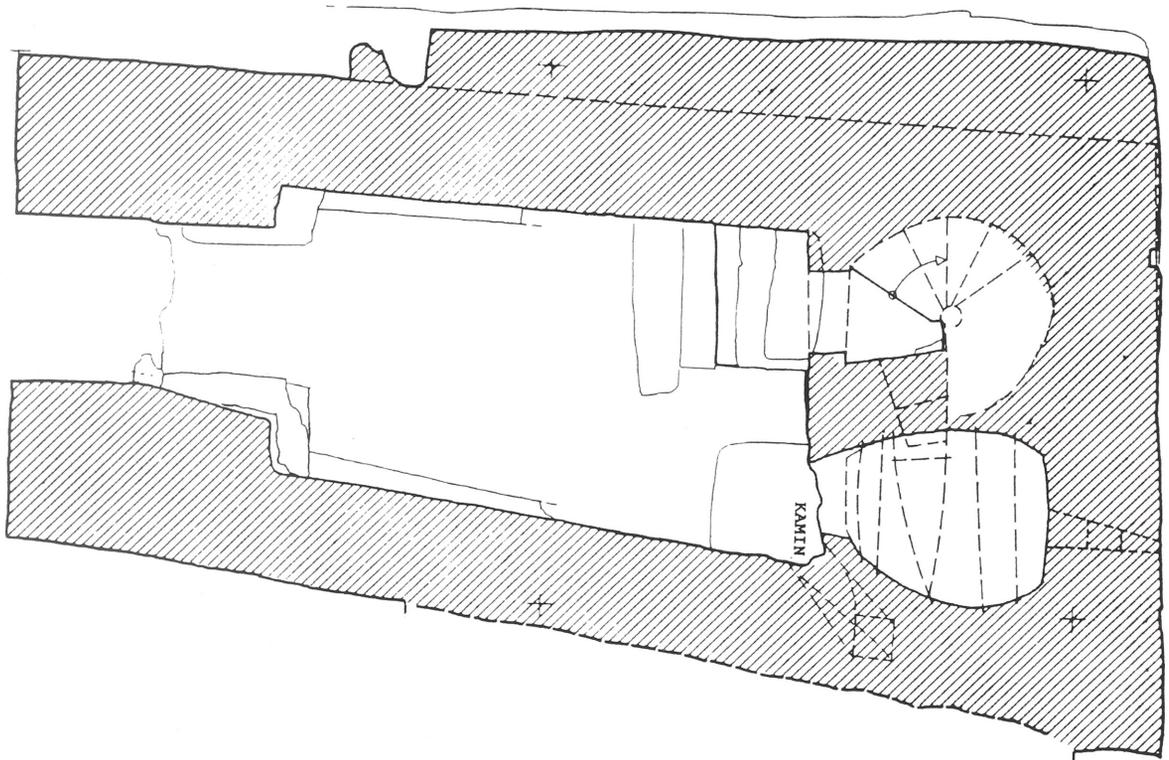
Abb. 1. Grundriß des Wohnturms der Burg Oberreifenberg auf der Höhe des Erdgeschosses.

Die Außenwand des Wohnturms auf der Ostseite neigt sich im südlichen oberen Teil nach außen. Der Überhang ist auch deutlich auf der photogrammetrischen Auswertung zu erkennen, die uns vorlag. Der Überhang beträgt ungefähr 30 cm im Süden und nimmt von dort aus nach Norden stetig ab, um ungefähr in der Hälfte der Mauer auf Null zurückzugehen. Die Grenze der Ausbeulung nach unten zu lag bei ungefähr einem Drittel der Gesamthöhe des Turms, von oben ab gemessen. Wo die Ausbeulung in den „normalen“ undeformierten Teil überging, war ein Rißsystem zu erkennen, das sehr gut ausgebildet war. Neben und in diesem Rißsystem waren Reparaturstellen mit neuem Mörtel zu erkennen.

Folgt man dieser Argumentation, so hat die Abweichung aus der Lotrechten schon im Bauzustand begonnen, wurde dabei durch Verbreiterung korrigiert und nahm trotzdem auch nach Fertigstellung weiter zu. Eine Stütze für diese Hypothese kann ebenfalls in Abb. 1 erkannt werden: Die Ostmauer ist im oberen Teil mit wesentlich größeren durchgehenden Steinblöcken vermauert worden als im unteren. Bei normaler Bauart würde man aber genau das Gegenteil erwarten, da die größeren Blöcke schwieriger in die Höhe zu bringen sind als die kleineren. Bei rationalem Verhalten des mittelalterlichen Baumeisters könnten diese Blöcke dann als seine „Angsteisen“ interpretiert werden. Weiter unten werden weitere Hinweise diese Annahme stützen. Ein abschließender „Beweis“ wird jedoch nicht zu erbringen sein. Dafür, daß die oben erwähnte Bewegung noch nicht zum Stillstand gekommen ist, spricht die Tatsache, daß die in neuerer Zeit eingesetzten Maueranker, die als Zugglieder Ost- und Westmauer verbinden, ersichtlich stark beansprucht werden. Das macht sich in der auf den ersten Blick dramatischen Deformation der Schlaudern zu einem V bemerkbar.
