Burgruine Brunkenstein bei Schloss Dhaun im Soonwald (Hunsrück) – Bauforschung und Denkmalpflege

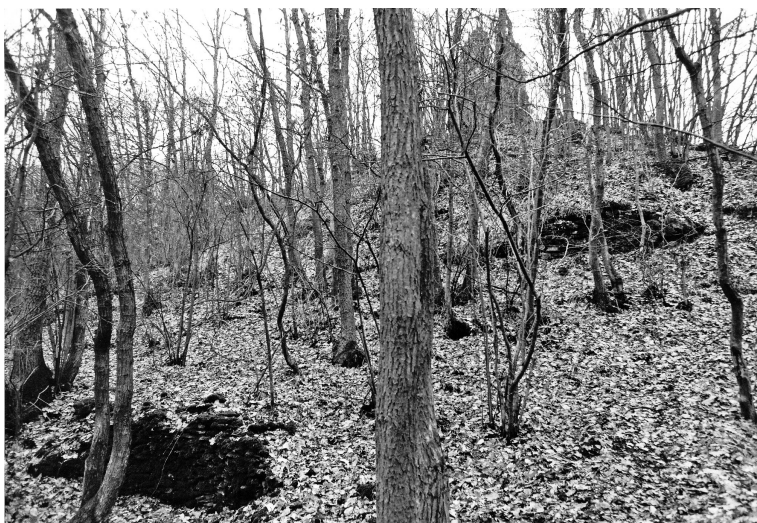
Süden fällt das Felsplateau auf eine 6 m tiefer liegende Terrasse mit Mauerresten (Abb. 4). Hier könnte man einen Zwinger vermuten, zu dem es an der Südseite ein Tor gegeben hat. Ein weiteres dürfte am Halsgraben und vor der Felstreppe zum oberen

Abb. 4. Burghügel von Süden, im Vordergrund Reste der Zwinger-
mauer (Foto: GDKE-LAD, KB 82-5-3, 1982).

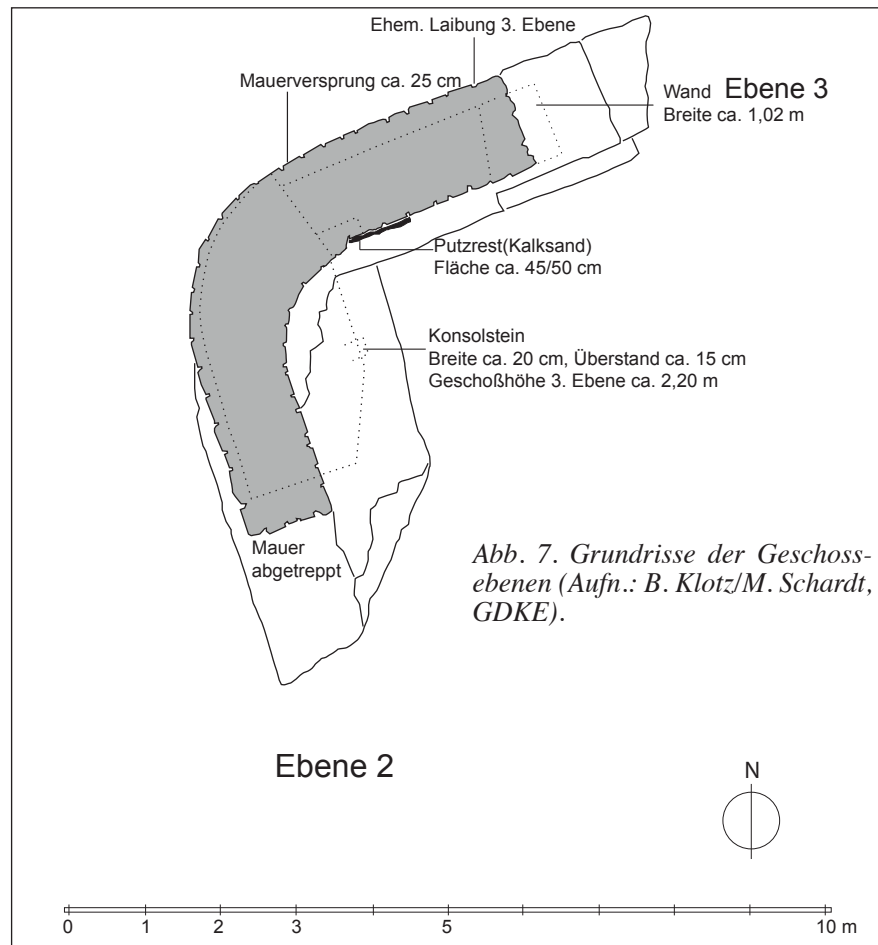
Abb. 7. Grundrisse der Geschossebenen (Aufn.: B. Klotz/M. Schardt, GDKE).

Im zweiten Obergeschoss ist die Raumecke zwar gegenüber dem darunterliegenden Geschoss an der Westseite um 1 m nach Osten vorgeschoben, die Mauerdicke erreicht aber mit 1,9 m nicht mehr die Dicke des Sockelgeschosses von 3 m. Die Nordmauer ist nun 90 cm dick, ein schmaler Absatz von 10 cm an Nord- und Westwand markiert den Fußboden, der damit etwa 6,20 m über dem Burghofniveau lag (Abb. 7).

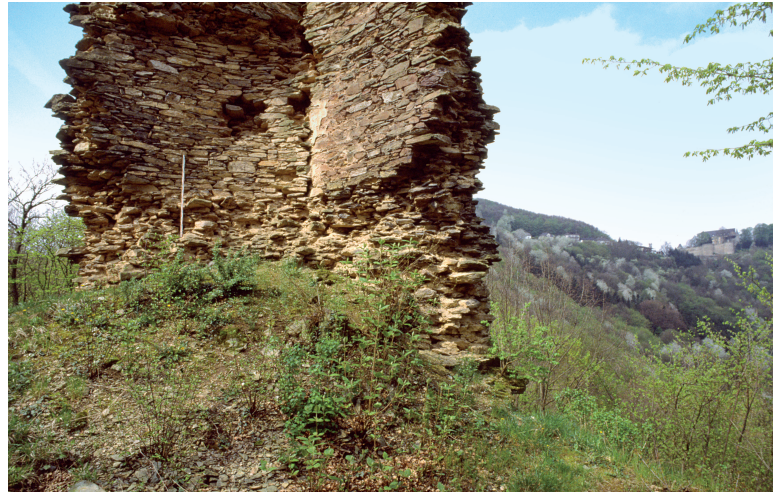
Abb. 8. Ansicht der Westwand und der Abbruchkante der Nordmauer (Foto: Verf., GDKE, 2001).

An der Innenseite lassen sich drei Geschosse klar, ein viertes in Ansätzen erkennen (Abb. 8). Zur Schaffung einer Bau- und Gerüstebene wurde der vorhandene Schutthügel – unter der Aufsicht des Verfassers – lediglich begradigt. Der Raum wurde nur bis zum Beginn einer Schicht rot verzierten Lehms ausgehoben, darin lagen Brocken mit geglätteter Oberfläche, 10 cm dick, die von einer Fachwerk wand stammen dürften. Das *Sockelgeschoss* (Erdgeschoss) war voll von Schieferbruchsteinen, enthielt außer einem barocken Medizinfläschchen keine Kleinfunde. Die Befundsituation wurde belassen, das Erdgeschoss als Schutzmaßnahme wieder zuge schüttet.

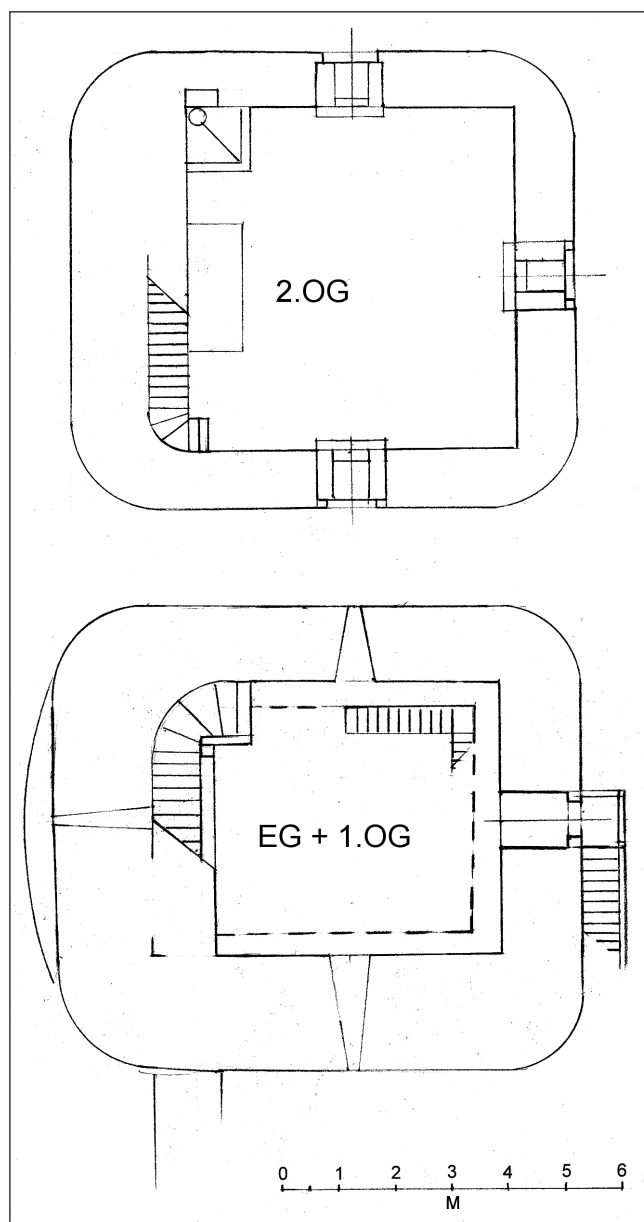
Fassen wir zusammen, was an Befunden für einen Rekonstruktionsvorschlag vorhanden ist (Abb. 15, 16). Es handelte sich um einen Wohnturm von vermutlich 9 x 9 m Fläche im Grundriss, der über einem außen gerundeten Untergeschoss aufragt, dessen 2 m dicke Mauern im Norden und Westen auf 3 m verstärkt sind. Der von Westen über die Felstreppe herankommende Zugang dürfte um die Südseite herum auf das Burgplateau im Osten geführt haben, von wo man mittels seitlicher Leitertreppe zum Hocheingang im ersten Geschoss emporsteigen konnte. Hier öffnete sich ein Raum, dem Schlitzfenster nur wenig Licht verschafften und aus dem man entlang der Westwand innerhalb eines abgetrennten Treppenaufgangs in das nächste Geschoss gelangen konnte. Dieser Raum hatte eine etwas wohnlichere Ausstattung, die Wände waren verputzt, ein Kachelofen in der Ecke sorgte für Komfort, hohe Fenster ermöglichten hinreichende Helligkeit. Das folgende Geschoss dürfte in jedem Fall noch heller gewesen sein, denn es lag hoch über den Baumwipfeln, die Fenster mögen auch etwas größer gewesen sein. Der von unten kommende Rauchabzug ließ auch hier die Errichtung eines Ka-

Abb. 15. Rekonstruktionsvorschlag der Geschossebenen 1, 2 und 3 (Zeichnung: Verf., 2013).

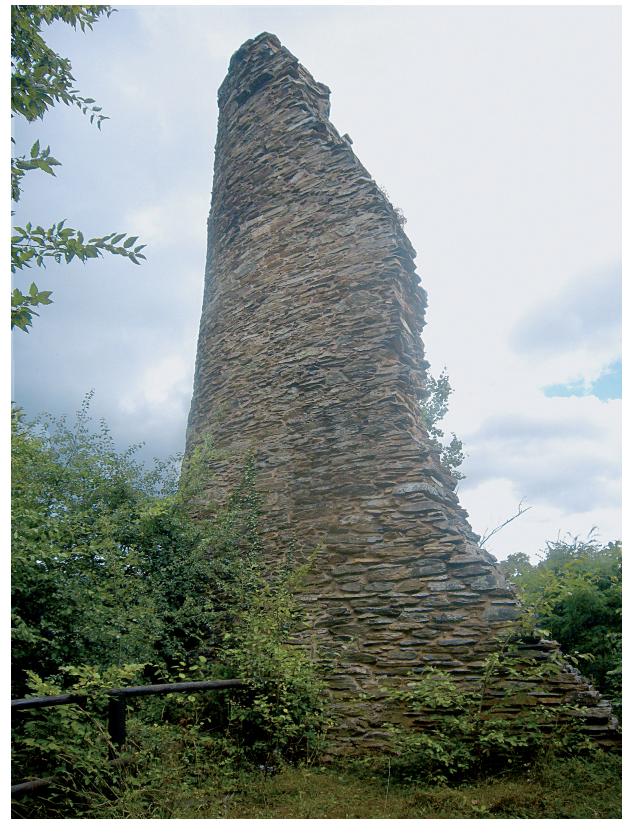
Abb. 17. Restaurierung und Instandsetzung der Westmauer, Ansicht der Außenseite (Foto: Verf., 2013).

Die Felsgründung war stabil geblieben, doch der Abbruch und Verlust der anderen beiden Mauern führten zu der Verformung des Turmgefüges. Eine Ertüchtigung der Fundamentstatik war daher nicht erforderlich. Das mit Lehmörtel gebundene Mauerwerk erforderte besondere Maßnahmen (Abb. 14). Es war ein Eindringen und Stauen von Wasser möglichst gering zu halten. Um das Auseinanderdriften der beiden Mauerreste zu verhindern, würde man im Normalfall eine Vernadelung durchführen oder Anker setzen. Bohrungen für die Nadelanker waren aber wegen des fragilen Lehmörtels nicht ratsam. Das Eindringen von Wasser an sich wurde nicht als problematisch angesehen, da die rundum freistehende Ruine schnell trocknet und eine komplette Abdichtung ohnehin unmöglich ist. Also wurde einerseits mit einem modifizierten Kalkmörtel (Beimischung von SICOTAN, Rezeptur ifs-Institut für Steinkonservierung, Mainz) verfügt, mit Ausnahme der Partien, wo sich der originale historische Kalkmörtel erhalten hat. Andererseits wurden Ausbruchstellen beigemauert, der Riss durch sorgfältig eingefügtes neues Mauerwerk geschlossen (siehe die Nische, Abb. 5, 18) und in der Krone die Ruinensilhouette durch Aufmauern einer Verschleißschicht aus neuem Mauerwerk so gestaltet, dass eine rasche Wasserableitung gewährleistet ist. Die wichtigen erkannten Baubefunde sollten möglichst wenig verändert, die Ergänzungen auf das bautechnisch notwendige Maß beschränkt werden. So musste beispielsweise statisch der seitliche Überhang an der Westmauer unterfangen werden. Aber ausgehend von den noch im Boden steckenden Mauerresten wurde somit insgesamt eine neue, breitere Basis geschaffen (Abb. 6, 17).

Ebenso schwierig war das Verfugen bzw. Nichtverfugen in den Bruchzonen, also im Überhang und an den Abrissflanken. Hier wurde darauf geachtet, dass der Mörtel *nicht* aus den Fugen hervorquoll, es wurde nicht „wandbündig“, d. h. voll, verfügt und so der irreführende Eindruck einer originalen Oberfläche vermieden (Abb. 12, 17, 18).
