Naturwissenschaftliche Untersuchungen an den historischen Putz- und Mauermörteln sowie den jüngeren Reparaturphasen der Burg in Boppard

Einleitung

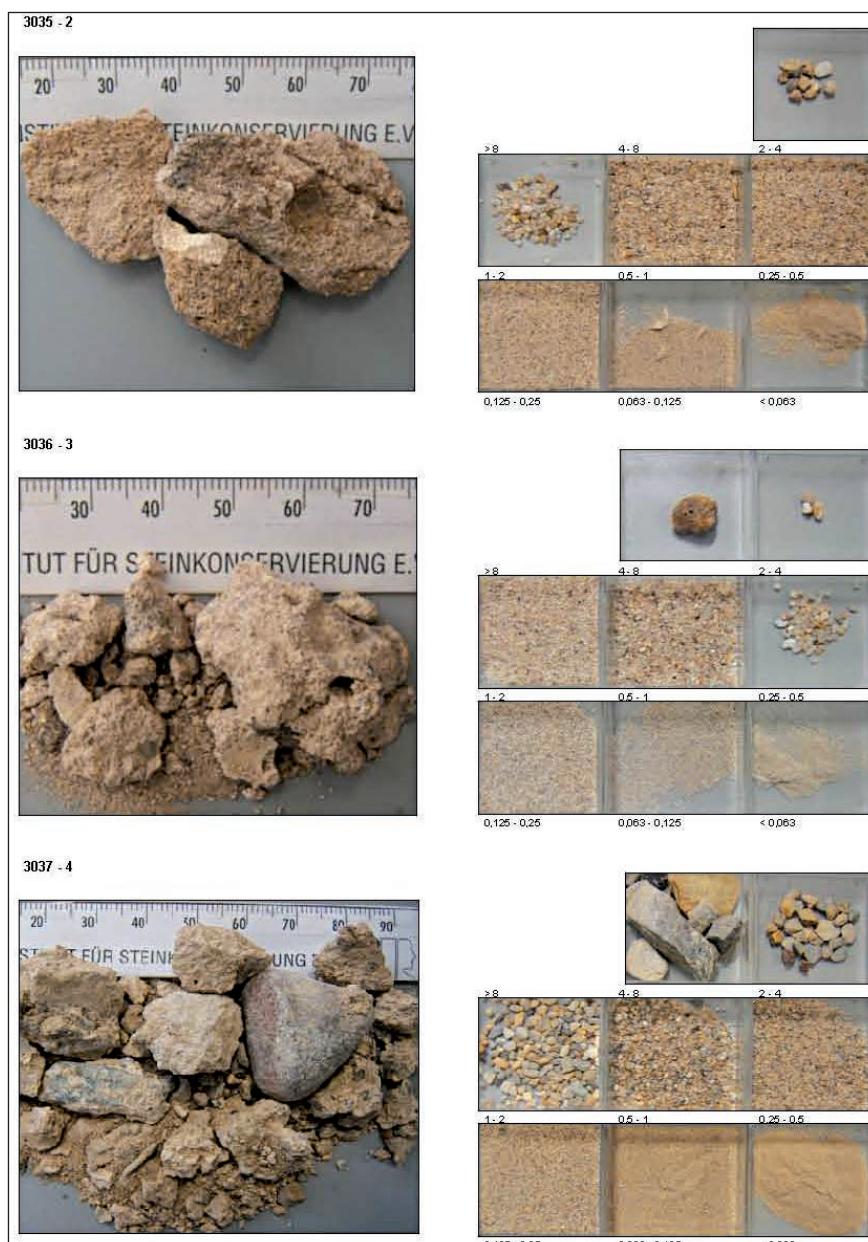
Abb. 4a. Die untersuchten historischen Mörtel und deren Sandmischung M 3035-2 bis M 3035-4 (Fotos: IFS/Verf.).

Abbildungen 4a und 4b zeigen die untersuchten Mörteltypen sowie die dazugehörige ausgesiebte Sandmischung nach Bindemittelauflösung. Insgesamt sind die Mörtel von der Optik her sehr ähnlich, was durch die jeweilige Mörtelmischung aus kalkigem Bindemittel und Rheinsand definiert ist; alle Mörtel enthalten die typischen Kalkspatzen (größerer weißer Kalkspatz bei Probe 2). Die Sandmischung ist nahezu identisch. Die Korngröße reicht bis 4 mm Durchmesser, z. T. ist Überkorn bis max. 8 mm enthalten (natürliche Heterogenität eines Flussandes); lediglich Probe 4 (Fugenmörtel) sticht mit zusätzlichem Anteil großer Kiesel > 2 cm heraus.

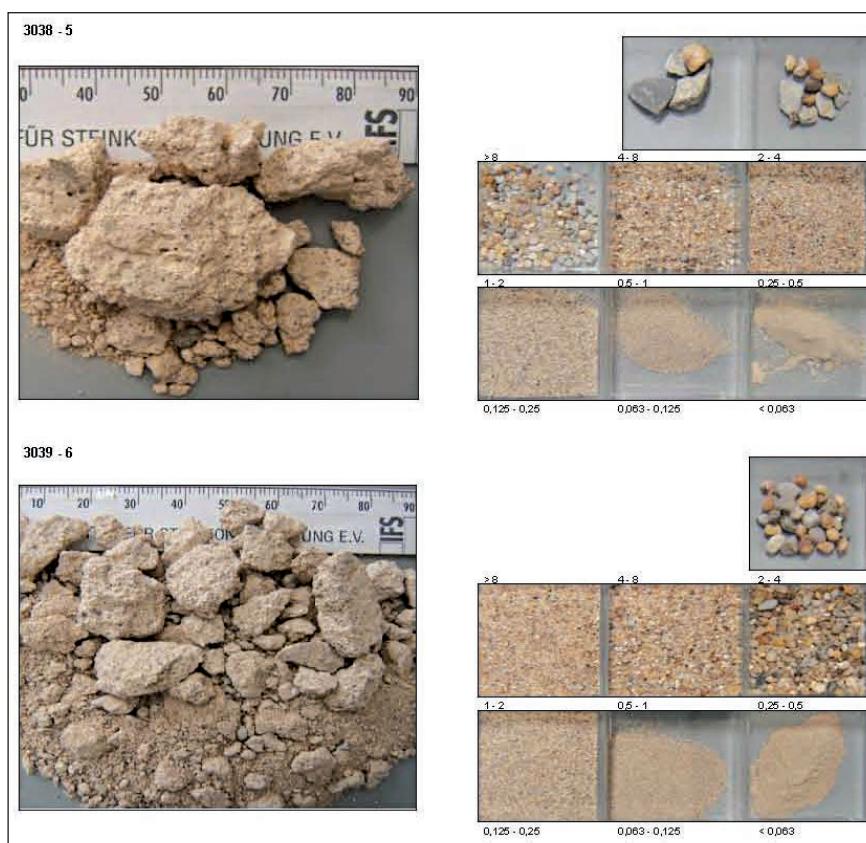
Abb. 4b. Die untersuchten historischen Mörtel und deren Sandmischung M 3035-5 u. M 3035-6 (Fotos: IFS/Verf.).

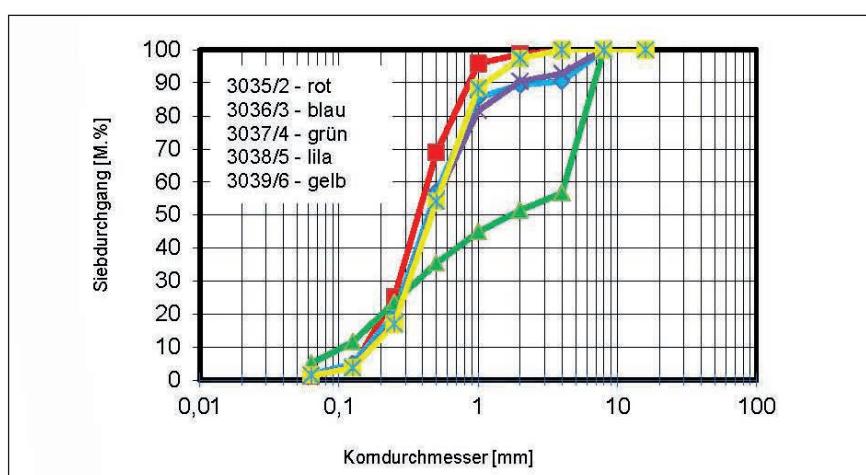
Die Sieblinien und die anteilmäßigen Kornverteilungen sind in Abb. 5 u. 6 aufgezeigt, auch hier springt Probe 4 durch die enthaltenen großen Kiesel aus der Menge heraus.

Abb. 5. Sieblinien der untersuchten Mörtel vom Bergfried (Grafik: IFS/Verf.).

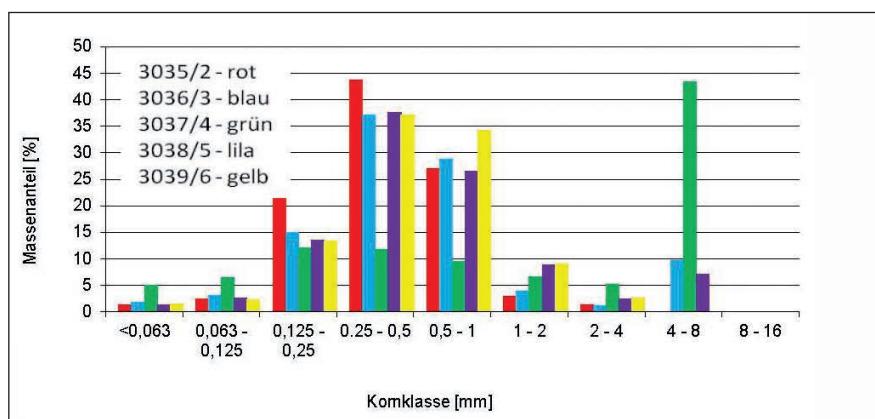
Abb. 6. Kornverteilung der untersuchten Mörtel vom Bergfried (Grafik: IFS/Verf.).

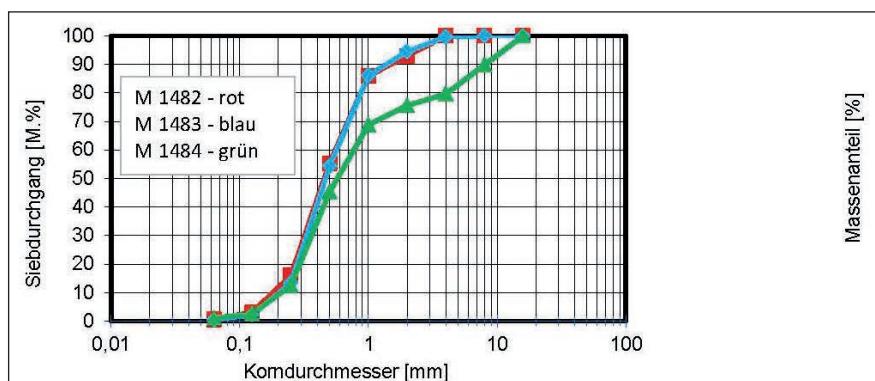
Anhand der Siebanalyse in Abb. 7 ist zu erkennen, dass die Proben 3 A (Deckputz) und 3 B (Unterputz) als identisch bezüglich der Sandzugabe angesehen werden können. Die Probe 3 C enthält dagegen einen deutlich größeren Anteil an Grobkorn (Abb. 8), wie das für den Einsatz als Setzmörtel typisch ist.

Abb. 7. Sieblinien der untersuchten Mörtel vom Westflügel (Grafik: IFS/Verf.).

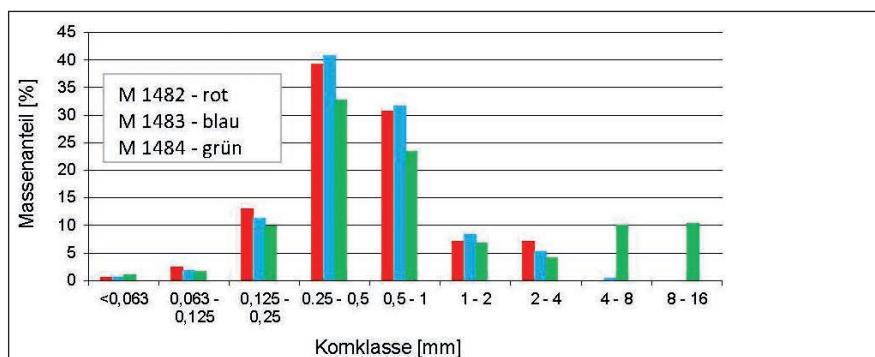
Abb. 8. Kornverteilung der untersuchten Mörtel vom Westflügel (Grafik: IFS/Verf.).
