Der Ansitz Zimmerlehen bei Völs, Fiktion einer mittelalterlichen Burg?

Beobachtungen bei der Restaurierung der bemalten Innenräume im Nordwestturm

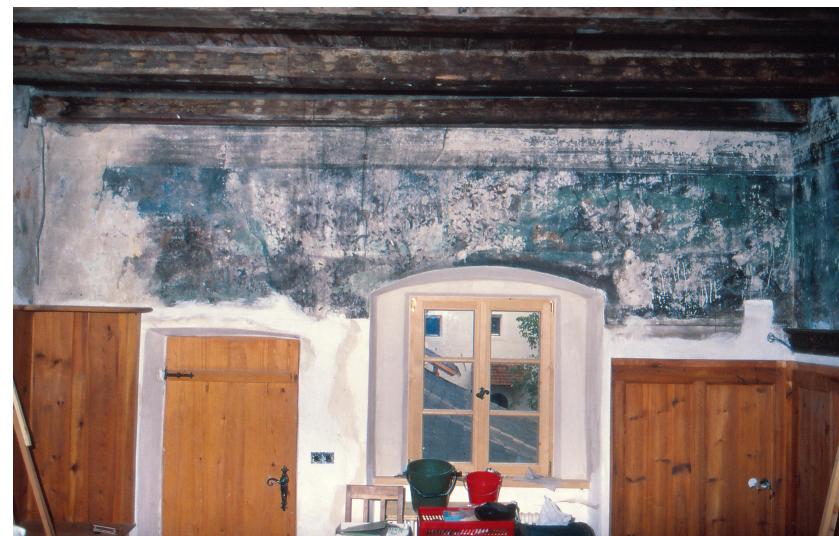
Abb. 13. Nordwestturm, Raum im ersten Obergeschoss, Nordwand und Decke, Zustand 2001 mit bereits erneuertem hölzernen Sockel.

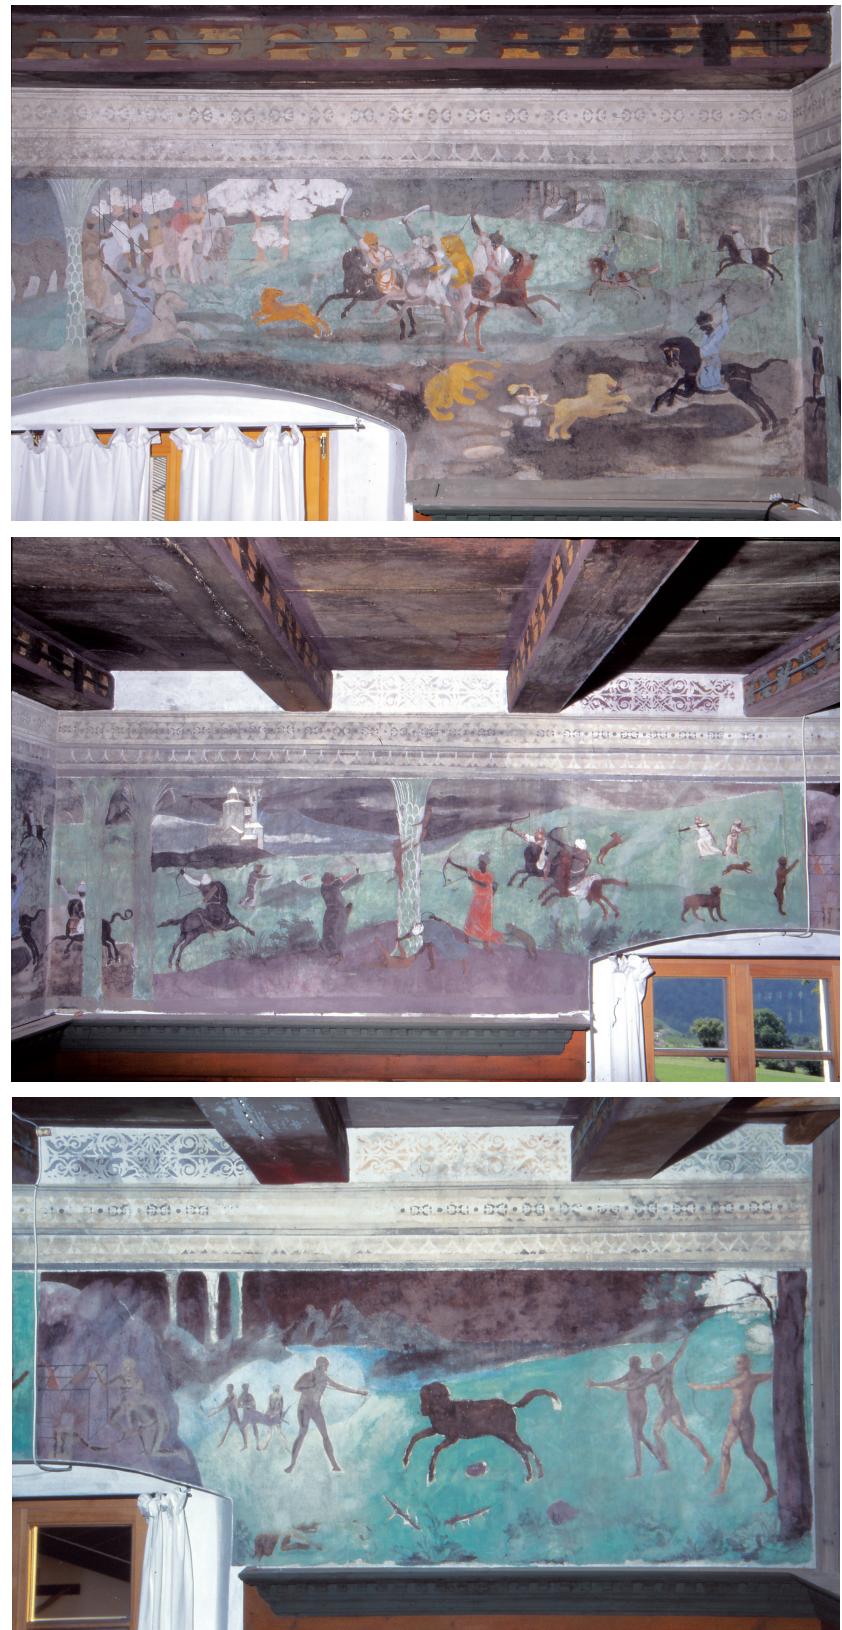
Das Bild der Löwenjagd umfasst die restlichen 2,26 m der südlichen Ostwand und greift noch 26,5 cm auf die Südwand um, wodurch das Maßverhältnis der Vorlage dem Bild nahe kommt (1:3,18 = 1:2,85). Wie die benachbarte Elefantenjagd war die Szenerie noch stärker durch Schmutzkrusten und Fettspritzer geschädigt. Zahlreiche Setzungsrisse, Putzschäden und Löcher, wie der sekundäre Ofenabzug in der südlichen Ostwand, Wasserspuren unterhalb der Decke und Kratzspuren (als ein älterer Versuch zur Sichtbarmachung der Malerei) potenzierten zudem das Schadensbild. Durch die Restaurierung konnte die ursprüngliche Farbigkeit weitgehend wiedergewonnen werden, allerdings trugen auch hier einzelne Farbveränderungen zur Verschiebung der farbigen Erscheinung bei, und vor allem ging die Binnenzeichnung verloren (Abb. 16)²⁶.

die Vorlage²⁷, allerdings wurden auch hier die Personengruppen vom Vordergrund mehr zur Mitte verschoben. Die Schäden entsprachen dem Bild der Löwenjagd und endeten mit deutlicher Markierung an der Zwischenwand als Abtrennung der nachträglich eingebauten Küche; auffällig sind die Farbverdunkelungen vor allen im Himmel (Abb. 17).

Abb. 16. bis 18. Nordwestturm, Raum im ersten Obergeschoss, Ostwand: Bild der Löwenjagd, Südwand: Bild der Affenjagd und Bild der Tapirjagd, nach Instandsetzung 2003 bzw. 2004.

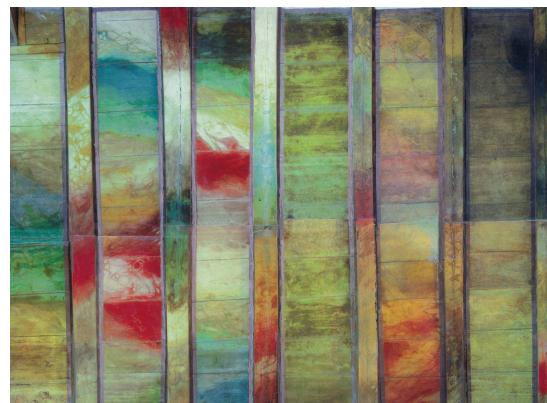
Abb. 20. Nordwestturm,
Raum im ersten Obergeschoss, Decke nach Instandsetzung 2001 (Fotomontage).

am besten erhalten blieb, während die Farben in den östlichen Feldern infolge des Küchenbetriebs kaum erkennbar waren. Die Decke gliedert sich in sechs Felder von 4,65 m Länge und einer Breite zwischen 67 cm und 80 cm; die Einzelbretter sind 44 bis 54 cm breit. Sie waren ursprünglich eng aneinander gefügt, hatten aber teilweise beim Verlegen bereits breitere Fugen, die man mit Kasein versetztem Mörtel aus dolomitischen Kalk verschloss und diesen bis zu 2 cm über das angrenzende Holz strich. Wie die Verbindung der Bretter untereinander erfolgte, konnte nicht schlüssig geklärt werden³⁶. Die handgebeitelten und gut geplätteten Balken zeigen ebenfalls unterschiedliche Formate: Während ihre Höhe mit 15,5 bis 16 cm noch annähernd gleich ist, sind sie mit 18 bis 25 cm verschieden breit und einige bereits als leicht gekrümmt eingebaut. Das zeigt sich unter anderem daran, dass die Zurichtung des Holzstamms als Balken nicht geschnitten, sondern mit dem Breitbeil erfolgte. Der Erhaltungszustand der hölzernen Decke entspricht an den drei östlichen Feldbereichen samt Balken dem der bemalten Wände (Fett- und Schmutzkrusten, eingedrungene Feuchtigkeit, Klima), wies aber teilweise noch andere gravierendere Schäden auf (Abb. 11). Infolge der Jahrhunderte langen Nutzung und Belastung des darüber befindlichen Raums hingen fast alle Balken

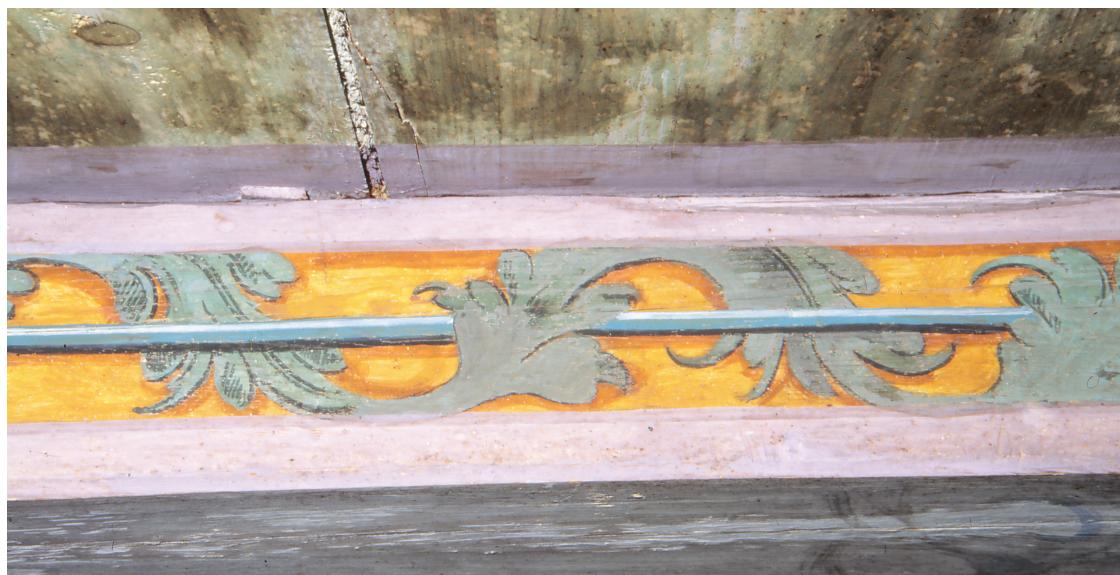
Abb. 21. Nordwestturm,
Raum im ersten Obergeschoss, Decke, Seite eines Deckenbalkens mit Blattwerk, nach Instandsetzung 2001.

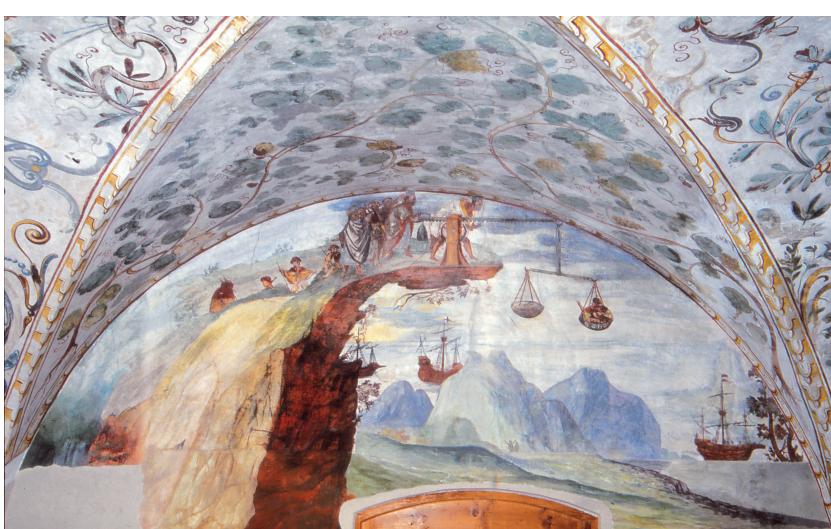
Abb. 26. Nordwestturm, Gewölbter Raum im ersten Obergeschoss, Ostseite, Bild mit dem Pilgerzug, nach Instandsetzung 2005.

Das Bild misst 3,19 m in der Breite und 1,35 m in der Höhe und ist durch mehrere Wanddurchbrüche für Türen in der Mitte und im nördlichen Eckbereich beeinträchtigt. Die bauzeitliche Tür nahezu in der Wandmitte wurde später zugemauert und an deren Stelle kam es im nordöstlichen Eckbereich zu dem schon genannten Wanddurchbruch für einen neuen Zugang; diese Maßnahmen machte man 1998/99 rückgängig. Das Bild stellt eine eigentümliche Szenerie dar und bedarf der Erläuterung, auch weil bisher dazu keine Vorlage gefunden werden konnte. Inhaltlich könnte es als „Seelenwaage“ gedeutet werden (Abb. 26)⁴⁹. Unzweifelhaft zeigt das Bild einen Pilgerzug, der sich aus der Tiefe einer von Bergen umgrenzten Ebene bis auf eine Felsklippe zu bewegt. Eine dort angekommene Gruppe bedient ein merkwürdiges Gerät: Auf einem Bock ist eine Zahnstange montiert, die sich weit über den Abgrund schieben lässt. An deren einem Ende hängt eine Doppelschalen-Waage und am anderen Ende ein sackartiges Gebilde, mit dem offenbar das Gleichgewicht bei der Wägung reguliert werden konnte. Eine solche führen zwei Personen aus, wobei die rechte mit einem Kurbelrad die Waagschalen in Richtung Abgrund bewegt, die linke Person tariert offensichtlich die Stange mit dem Gegengewicht. Wie die angestrengte Haltung der das Rad drehenden Person vermuten lässt, befindet sich die Wägung noch in Aktion, bei welcher die hinter dem Gerät stehende Person kräftig schiebt, wobei, wenn erforderlich, sich noch weitere Personen aus der dahinter stehenden Gruppe beteiligen könnten. Etwas entfernt von dieser ruhen sich am oberen Berghang vier weitere kleinere Gestalten aus, deren Hüte mit Pilgerzeichen und Stab sie als Pilger ausweisen, denen aus der Ferne die beiden

Konservierung und Restaurierung der Schäden
Die eingangs genannten Schäden (Wanddurchbruch in der Nordostecke, Risse, Putzlockerungen, Feuchteintrag mit Salzbildung, Übermalungen) wurden in annähernd gleicher Konservierungs-methode wie beim „Ostiabild“ beseitigt. Probleme bereiteten die größeren Hohlstellen im Putz am Beginn des Südostgewölbes mit Strukturauflösung des Putzgefüges und verkrustete Oberflächen durch Salze, ein Gemisch von Salpeter, Magnesiumsulfat und Chloriden und Übermalungen. Da es für dieses Bild keine Stichvorlage gab, waren bei den übermalten Bildbereichen Sondierungen zwecks Feststellung des ursprünglichen Bestandes notwendig, wonach die mechanische Freilegung erfolgte (Abb. 27), welche auf der rechten unteren Bildecke ein weiteres Schiff hervorbrachte. Hinsichtlich des großen Aufwands wurde auf die Abnahme der übermalten unteren Wasserfläche verzichtet. Auch unterblieb wegen der Gefährdung der gealterten Malerei in der Personengruppe eine tiefergehende Reinigung von vergraute Farben (vermutlich ein Kaseinbelag)⁵¹. Die Integration der Fehlstellen geschah in Anpassung an den Farnton der Umgebung in Strichel-Retusche, bei größeren Putzbereichen mit Farbverlust wurde eine neutrale Retusche-Lösung versucht.

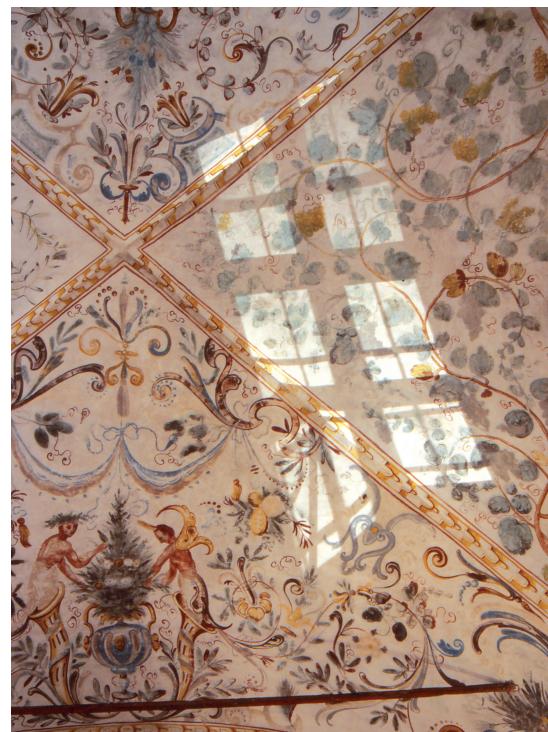
Abb. 31. Nordwestturm, Gewölbter Raum im ersten Obergeschoss, nördlicher Teil des Gewölbes mit Reflektion des Sonnenlichtes, Sommer 1999.

bedingt durch einen großen Anteil an organischen Farbstoffen, die in reiner oder vermischter Form durch Lichteinwirkung verblichen und heute nur eher als grauer Farbton wahrgenommen werden können (ursprünglich wohl Krappplack, Drachenblut, gelbe, grüne und blaue Pflanzen- oder Beerenextrakte) (Abb. 31). Hinzu kommen die durch Pigmentoxidation verschwärzten Formen, besonders der ehemals grünen Blätter (vermutlich eine Kupfersulfidfarbe). Hingegen ist beim verblassten Grün des Pflanzensafts die indirekte Einwirkung der Sonnenstrahlen durch Reflektion der Glasscheiben des Wohnhauses auf die Gewölbekappen Ursache der Veränderungen, besonders intensiv bei der südöstlichen. Von dieser Farbverblassung sind auch braune Farbtöne betroffen und solche, die einst aus (Zinnober-) Rot oder (Bleiweiß-) Weiß ausmischungen bestanden.

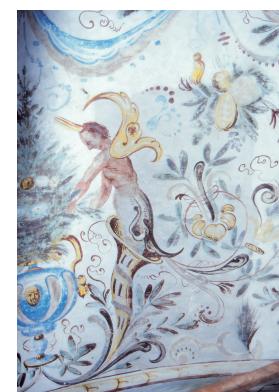
Abb. 32. Nordwestturm, Raum im ersten Obergeschoss, Gewölbter Raum, Gewölbe, Ausschnitt der Groteskornamentik, nach Instandsetzung 2004.

Alle diese Einflüsse führten teilweise zum Bindemittelabbau der Malerei, was das Abputzern und schließlich den Verlust des Farbpigments verursachte. Außer der Stabilisierung abgelöster und bindungssamer Farben war die Beseitigung des Schmutzes notwendig, die trocken mit „wisch-up-Schwämmen“ erfolgte und als deren Ergebnis auf dem nunmehr wieder hellen Grund die Farben leuchten. Allerdings ließen sich die irreparablen Farbveränderungen nicht wieder in den ursprünglichen Farbton rückversetzen. Auf Retuschen wurde in der Gewölbemalerei verzichtet; jedoch kam es wegen der bildwichtig tektonischen Funktion der Rahmenmuster dort zur vollständigen Ergänzung der Fehlstellen samt braunroter Strich-Einfassung.
