Geologische Prozesse, die zu Schäden im Gründungsbereich von Burgen führen – Heidecksburg in Rudolstadt, Runneburg in Weißensee, Schloß Nossen

1. Aufgaben der Ingenieurgeologie bei der Schadensuntersuchung von historischen Bauwerken

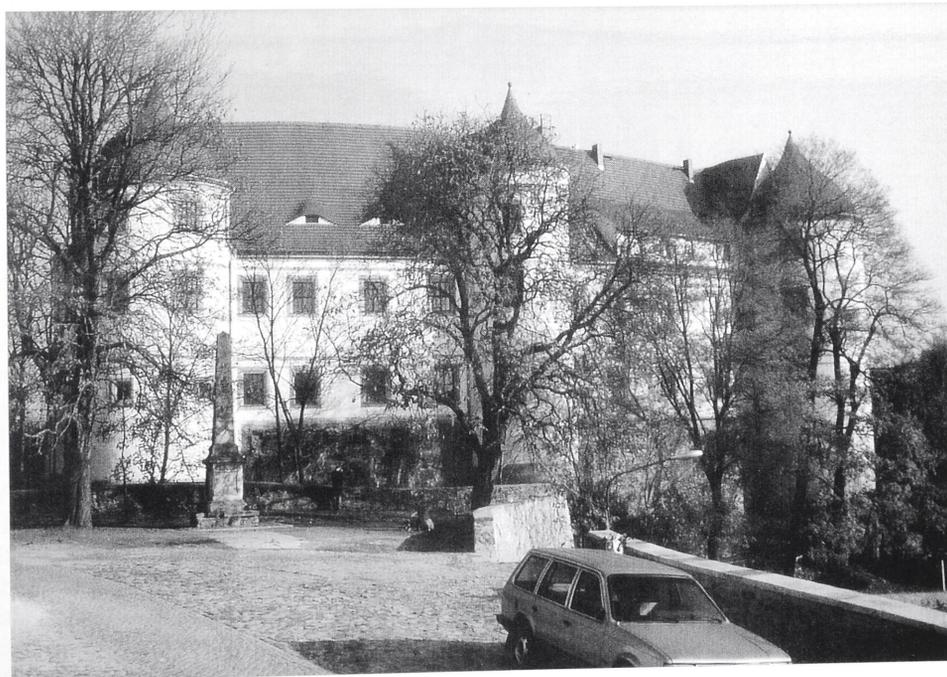
Abb. 9. Schloß Nossen
(Foto: Verf.).

Der Westflügel besitzt eine Flachgründung aus Bruchstein und Ziegelmauerwerk. Das Gründungsmauerwerk ist ohne Einbindung unmittelbar auf frostveränderlichem, verwittertem bis zersetztem Festgestein gegründet.
