Zur denkmalpflegerischen Wiederherstellung des ehemaligen Brauhauses von Haus Ermelinghof in Hamm Bockum-Hövel

Vergangenheit – Gegenwart – Zukunft (ein Arbeitsbericht)

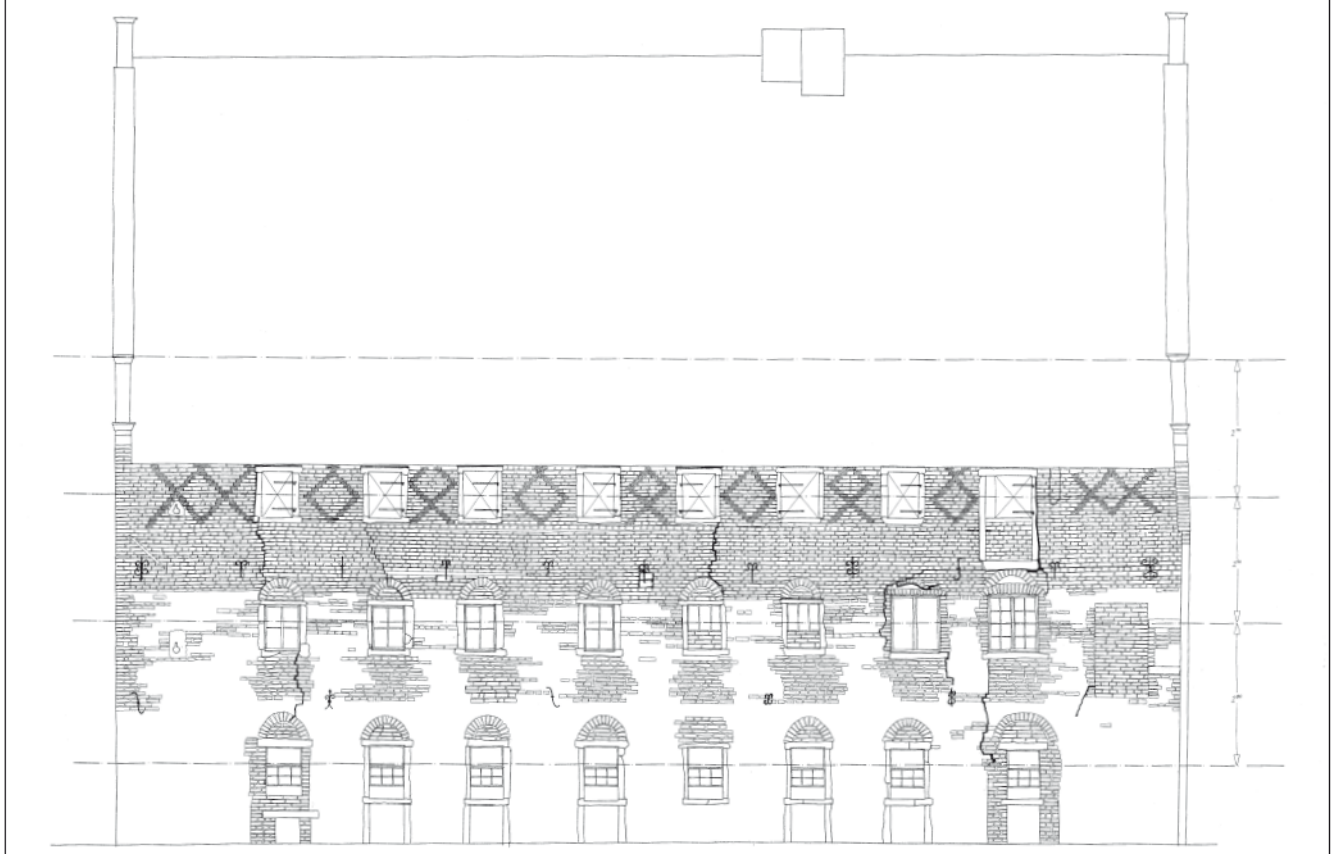
Abb. 6. Aufmaß der Ostfassade (Zeichnung: Verf.; im Original erstellt i. M. 1:25, auf Basis entzerrter Fotos, Tusche auf Transparent).

nördlichen Ende der Westfassade ab. Im unteren Teil war das gesamte Gebäude mit einer hellen Schlämme versehen, die bis zu den Stürzen der Fenster des Erdgeschosses reichte (Abb. 6). Das regelmäßige Backsteinmauerwerk des Obergeschosses war demgegenüber mit einer roten Tünche gestrichen, die wiederum einen weißen Fugenstrich trug. Darüber hinaus zeigen die Obergeschosse Ziermauerwerk in Form von X- und Rautenfiguren. Die Formen wurden aus Bindern gemauert, deren Köpfe lasiert und hart gebrannt waren. Durch diese harte Lasur wurde die Oberfläche der Steine versiegelt, und die rote Tünche der Fassade konnte hier nicht haften, so dass die Zierziegel auch nach dem Anstrich sichtbar blieben. Die aufwändiger gestalteten Maueranker, die hier im Gegensatz zu den einfachen Anker der Nordfassade in Rankenform geschmiedet wurden, stellen ein weiteres dekoratives Element dieser Fassade dar.

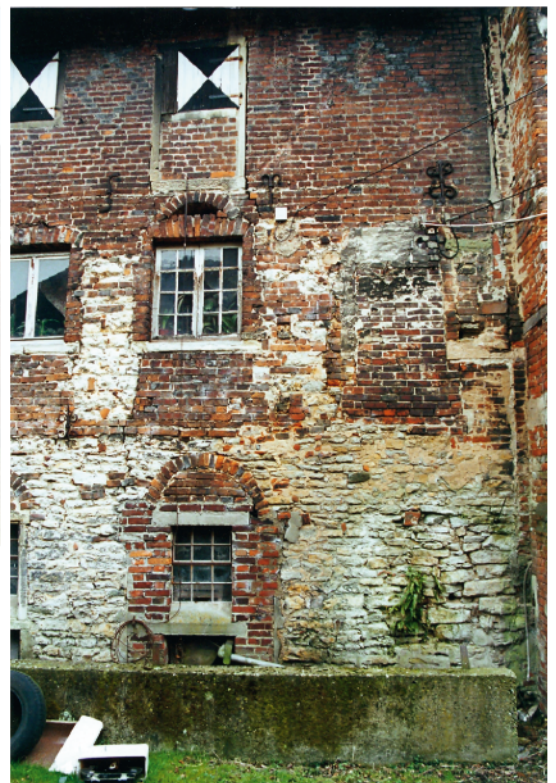
Abb. 8. (rechts) Die ehemalige Türachse an der Westseite des Gebäudes.

Ursprünglich hatten die Traufseiten acht Fensterachsen, deren südliche an der Westfassade anfangs eine Türachse war (Abb. 7 und 8). Im Jahre 1606 wurden hier drei übereinanderliegende Türen eingebaut. Offensichtlich handelt es sich um die bauzeitliche Haupteinschließung des Gebäudes, da die hofseitige Südfassade mit der heutigen Erschließung damals wohl nur über Aufzugsöffnungen in den Obergeschossen verfügte. Schon bei der Errichtung der heutigen südlichen Auslucht veränderte sich die Zugangs-

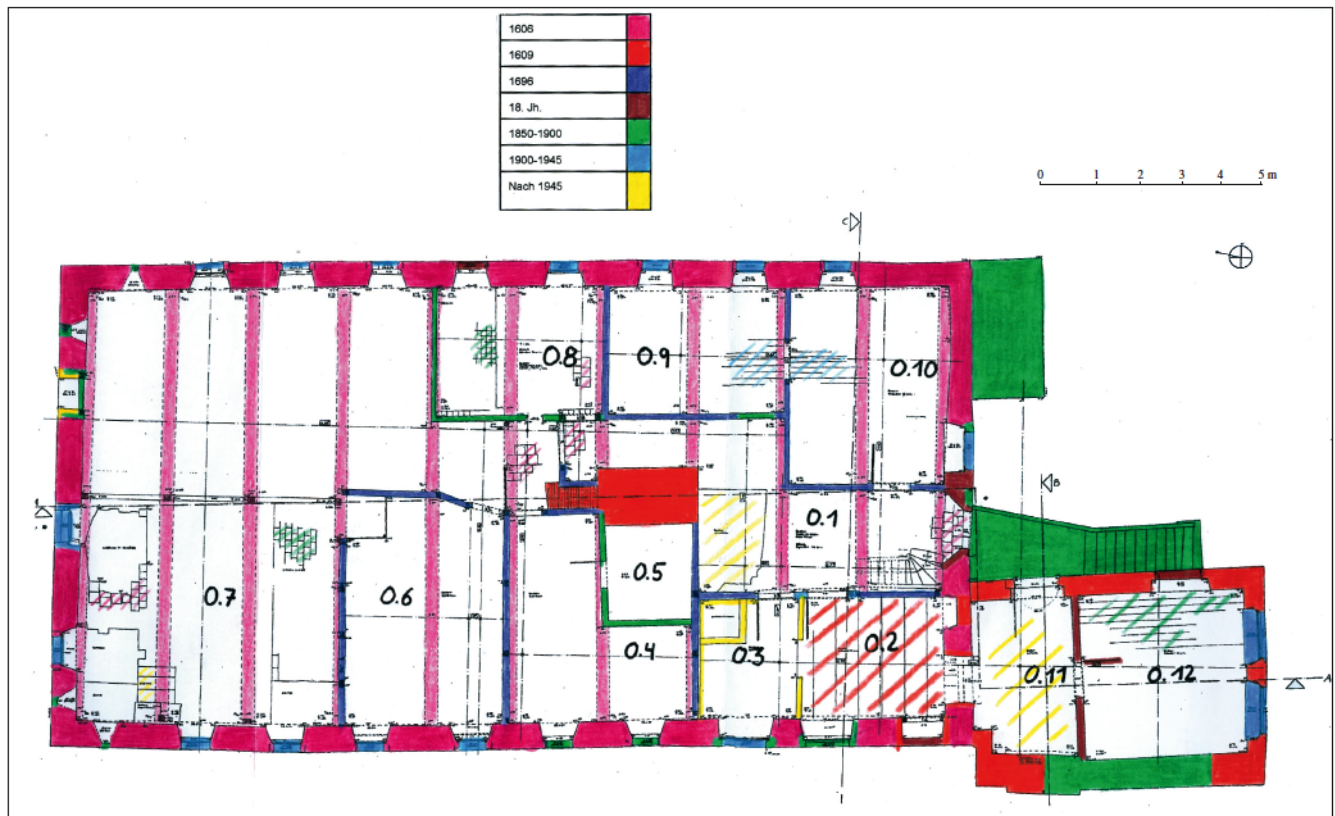
Abb. 11. Baualtersplan des Erdgeschosses (Zeichnung: Verf.).

Erdgeschoss blieb darüber hinaus der Sturz eines ursprünglichen Kamins mit einer Kartusche und der Jahreszahl 1608 erhalten. Der Sturz wird nach oben von einem Gesims mit Karnies und Zahnschnitt abgeschlossen, das den Gesimsen an den Giebelseiten entspricht. Der Zug des Kamins musste im späten 19. Jahrhundert im Verlauf der Neuerrichtung des größten Teils der Westwand ersetzt werden (Abb. 11).
