# Baudenkmale gefährdet – Baudenkmale gerettet

Hessen

bearbeitet von Kurt Frein

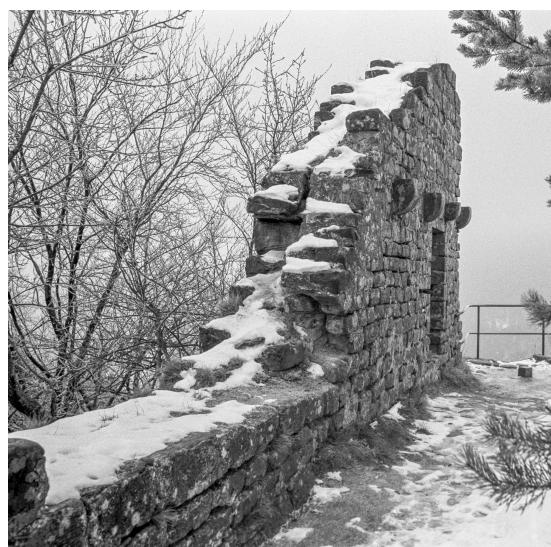
Abb. 1. Burg Meistersel aus südöstlicher Richtung. Im Vordergrund der Bereich der unteren Burg, in dem die mutmaßlich ältesten Nutzungsspuren entdeckt wurden. Zustand September 2017 (Foto: Verf.).

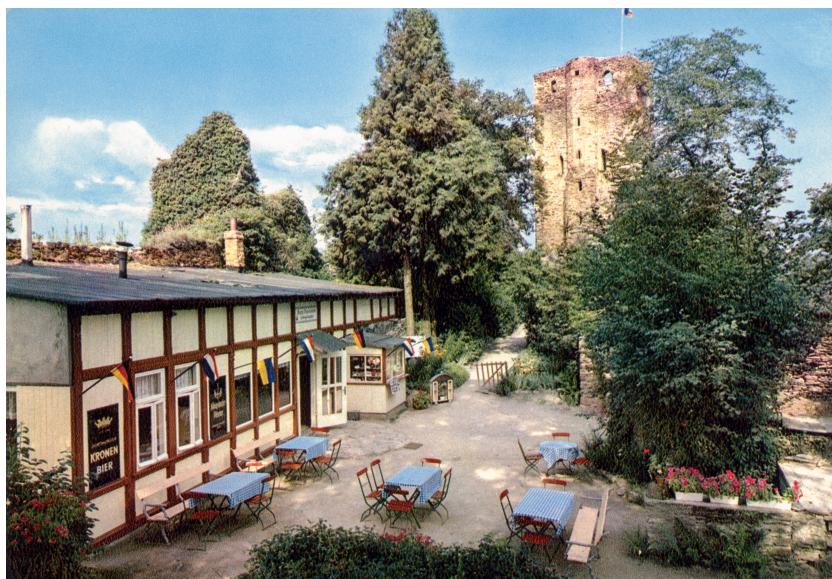
Abb. 2. Innenhof, alte Ansichtskarte; links hinter dem Restaurationsgebäude unter Efeu der Giebelrest des Palas, im Hintergrund der Bergfried (Archiv Verf.).
