Lake City (1963/64) von Frank Stella

Metallisches Kupfer als Pigment in der modernen Malerei – Konservierungs- und Restaurierungsproblematik

Christine Fröhner

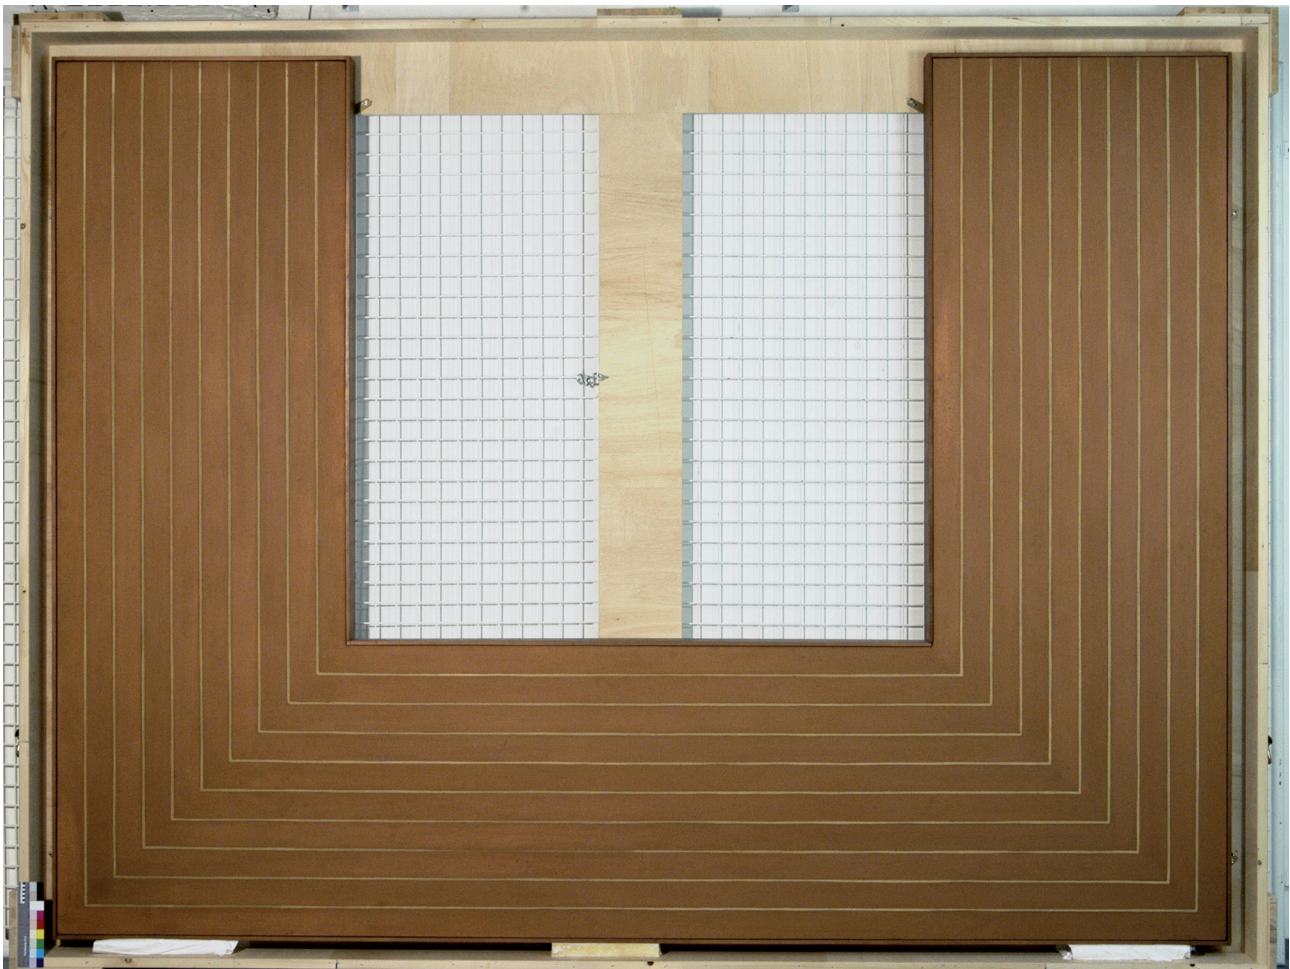
1
Gesamtaufnahme Lake City, VZ
2007; Aufstellung in den Depot-
räumen, das Gemälde befindet
sich in einem Transportrahmen,
der vorderseitig verschließbar ist.

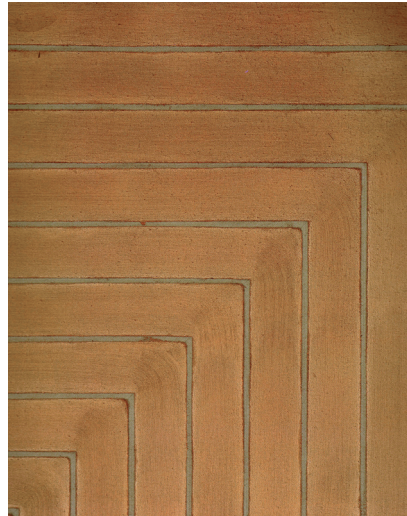
6 Bleistiftmarkierung an der linken Oberkante und dünne Bleistiftlinie in der Mitte der gewebebesichtigen Streifen

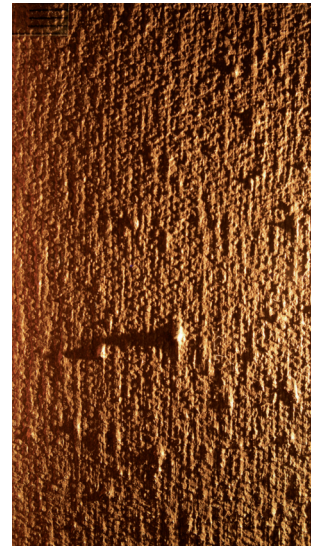
7 Detail Malschicht, Streiflicht von rechts; Oberflächenstruktur und senkrecht verlaufender Pinselduktus sind deutlich sichtbar.

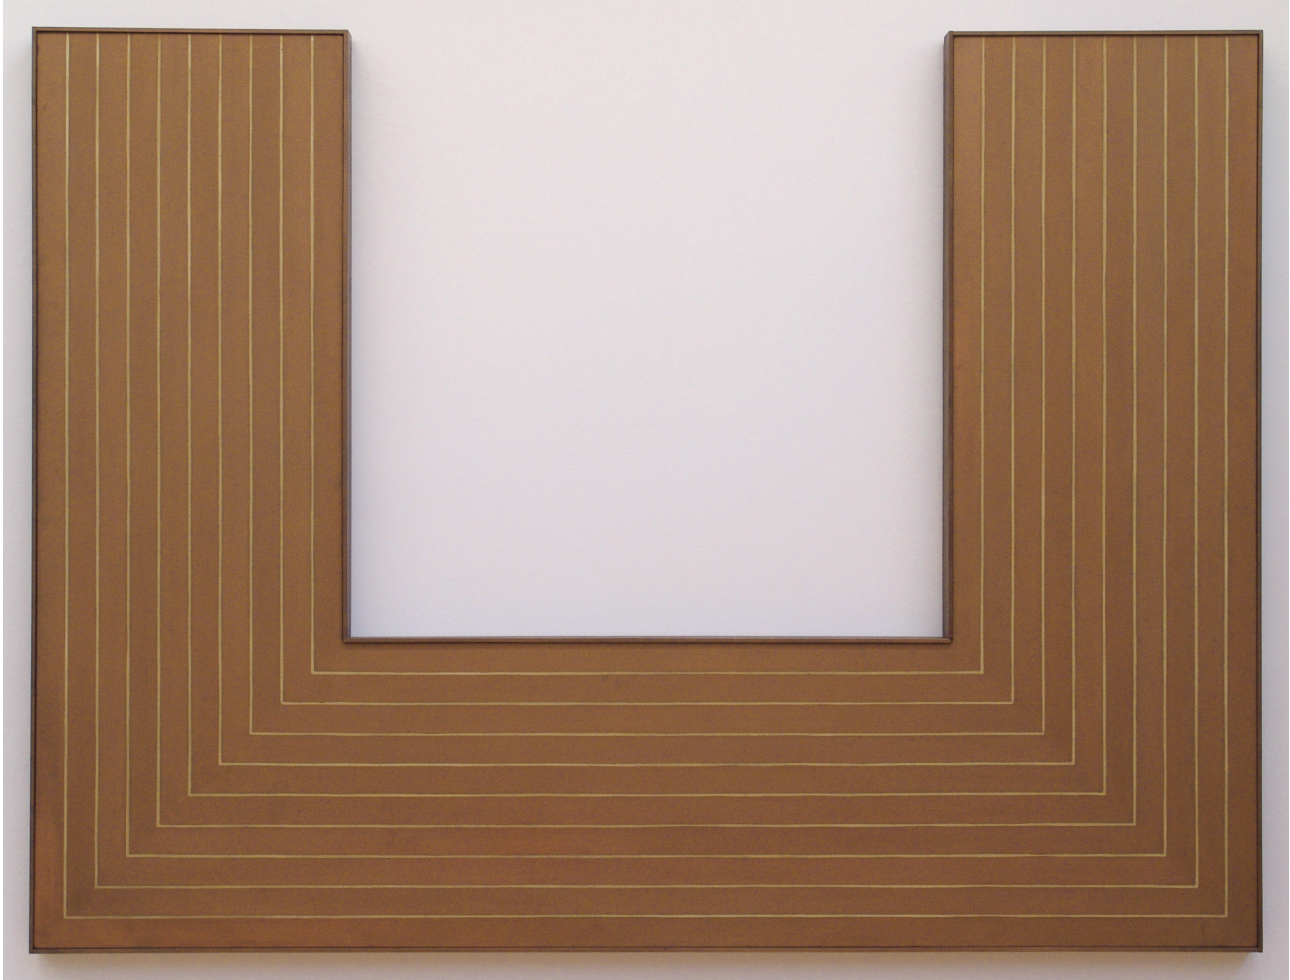
21
Gesamtaufnahme nach der
Restaurierung; das Gemälde
kann wieder präsentiert werden –
hier in den Ausstellungsräumen
des museum kunst palast in
Düsseldorf, 2008.

Abweichend von den im Vorfeld hergestellten Probetafeln stellte die Angleichung des metallischen Oberflächenglanzes an die originale Oberfläche eine enorme Schwierigkeit dar (Abb. 13, 19, 20). Die Erzeugung einer sich komplett integrierenden Retusche aus allen Blickwinkeln war aufgrund der sehr speziellen Pigmenteigenschaften leider nur annähernd möglich. Eine exakte Anpassung hinsichtlich der Ausrichtung der blättchenförmigen Pigmente auf dem strukturierten Untergrund und der genauen Pigmentgröße war kaum möglich. Aus einem gewissen Betrachterabstand, den das Gemälde ohnehin erfordert, integriert sich die Retusche jedoch so gut, dass der Kratzer nun nicht mehr den Blick des Betrachters auf sich zieht. Das Objekt ist nach der Restaurierung wieder in seiner Gesamtheit erfahrbar und hierdurch auch ausstellbar (Abb. 21).

Abschließend wurde ein Rückseitenschutz aus so genanntem Sailcloth⁵¹ mittels rostfreier Tackerklammern auf dem Spannrahmen befestigt. Dieser soll neben einem rückseitigen Schutz vor mechanischer Einwirkung eine erneute Verschmutzung der Gemälderückseite verhindern.
