Die Restaurierung der „geflügelten Pferde“ von Tarquinia

Ingrid Reindell

The Restoration of the “Winged Horses” of Tarquinia, Italy

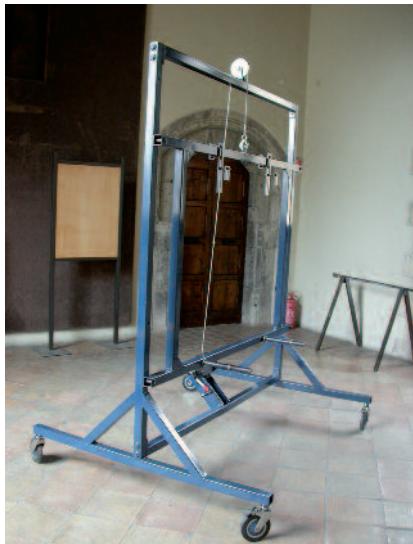
2

Das auch zum Arbeitstisch
umwandelbare Gestell

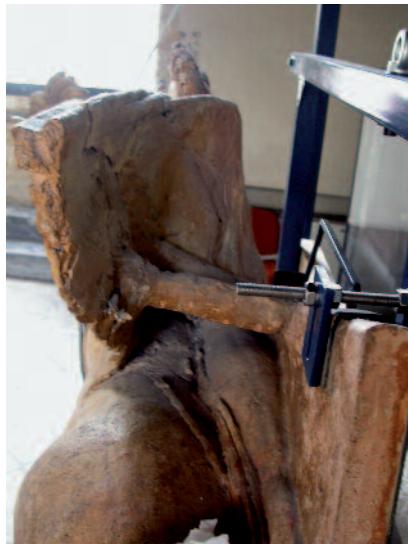
3

Die Bruchstelle der Flügelspitze
mit Bleiklammer. Sichtbar sind die
zwei Flügelstützen und die Zügel
über der Kruppe des roten Pferdes.

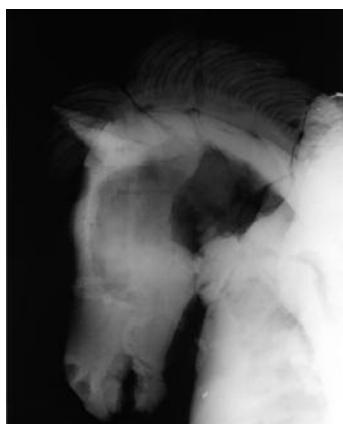
5

Die „geflügelten Pferde“
vor der Restaurierung

Das führte unweigerlich zu subjektiven Interpretationen besonders der ergänzten Teile wie z.B. dem Endstück des großen Flügels oder der Stirnlocke des vorderen Pferdes und seines viel zu dicken und plumpen Kummets. Die zahlreichen und zum Teil sehr großen Ergänzungen überdeckten an vielen Stellen auch die Originalteile und ließen die Pferde eher Ackergäulen gleichen, als den feinen schlanken nervösen Pferden, die sie in Wirklichkeit darstellen (Abb. 1). Die Ergänzungen, ihre Übergänge zu den Originalteilen, Risse und Brüche wurden mit Ölfarben kaschiert (Abb. 5).

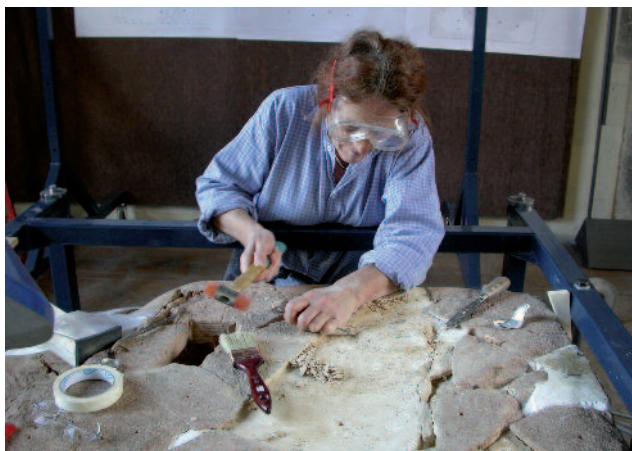
15

Die Abarbeitung der Ergänzungen

Zunächst war es wichtig, die Originalfragmente frei zu legen und die Ergänzungen (bis zu 3 cm) abzuarbeiten. Das geschah mit Skalpellen und rotierenden Bürstchen (Abb. 15). Das Abarbeiten musste in vorsichtiger Weise ausgeführt werden, um Vibratoren möglichst zu vermeiden bzw. so gering wie möglich zu halten. Da die gesamte Pferdeplatte (nach unten gedreht) von allen Seiten immer sichtbar war, konnten jeder Arbeitsmoment genau überprüft und eventuell sich anbahnende Risiken sofort ausgeschaltet werden.

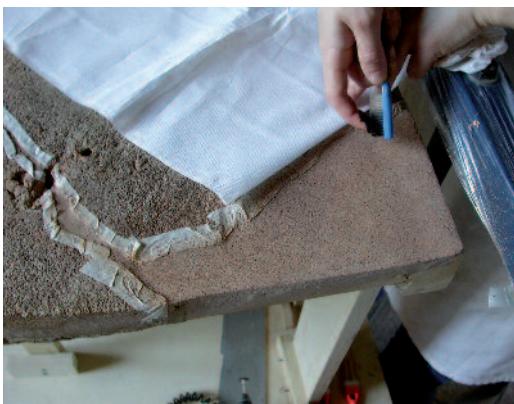
16

Nach Fertigstellung der Ergänzungen werden sie mit der feinen Besprühungsmethode eingefärbt.

Am unteren Rand, wo sich der linke Vorderhuf des gelben Pferdes befand, musste die Ergänzung vieler Gipsschichten komplett herausgenommen werden. Diese Stelle war so stark gerissen, dass der Huf herauszufallen drohte (Abb. 14). Nachdem Spalten und Risse zwischen den Ergänzungen und den Terracottateilen mit Epoxidharz¹³, ausgefüllt waren, wurden die Ergänzungen wieder mit Alabastergips, der leicht mit Farberden eingefärbt wurde, bis 1 mm unter dem Originalniveau der Terracotta aufgefüllt, um abschließend dann ihre endgültige Farbangleichung mit der geduldigen Methode des feinen punktförmigen Besprühens mit Farbe zu erreichen (Abb. 16).¹⁴

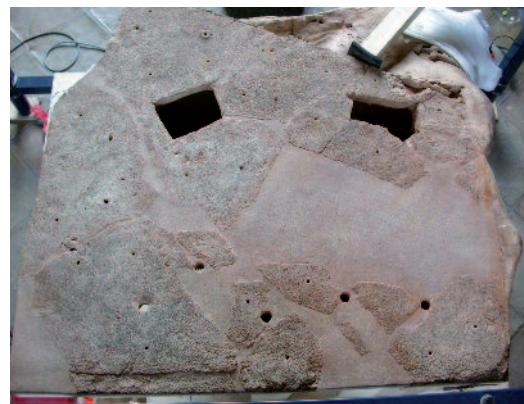
17

Die Rückseite der Terracotta nach der kompletten Restaurierung

Die beiden rechteckigen Löcher wurden mit dunkel eingefärbter nicht ganz undurchsichtiger Seide verschlossen, um die unästhetischen Gipsklumpen und Metallstäbe im Innenraum unsichtbar zu machen (da eine Restaurierung im Innenraum unmöglich war), jedoch dem Besucher die Möglichkeit zu lassen, den inneren Raum zu erahnen und wahrzunehmen ohne Hässlichkeiten zu bemerken (Abb. 17).

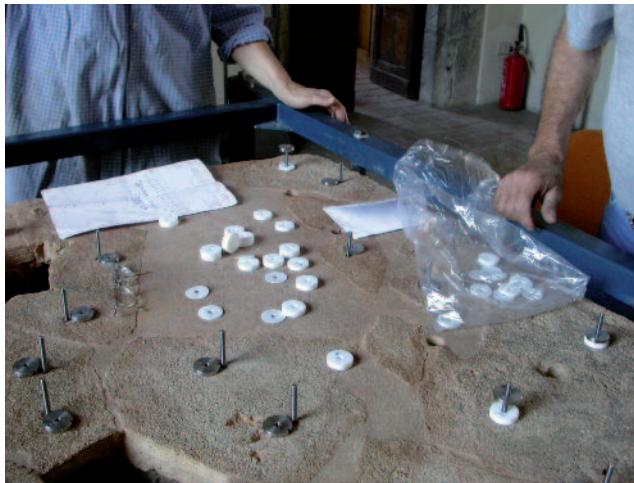
19

Die neue Stützplatte mit Stahlrahmen

Über die Teflonscheiben wurden nun Stahlscheiben mit größerem Durchmesser geschraubt, um eine perfekte feste Auflagefläche für die Plexiglasplatte zu schaffen (Abb. 18). Nachdem diese an der Terracottaplatte angeschraubt war, wurde sie noch mit einem Stahlrahmen mit vier Tragbüchsen zur Vereinfachung einer Aufhängung des Kunstwerkes an jeder Art von Ausstellungsstruktur, versehen (Abb. 19). Auf diese Weise wird auch ein direkter Kontakt zwischen dem

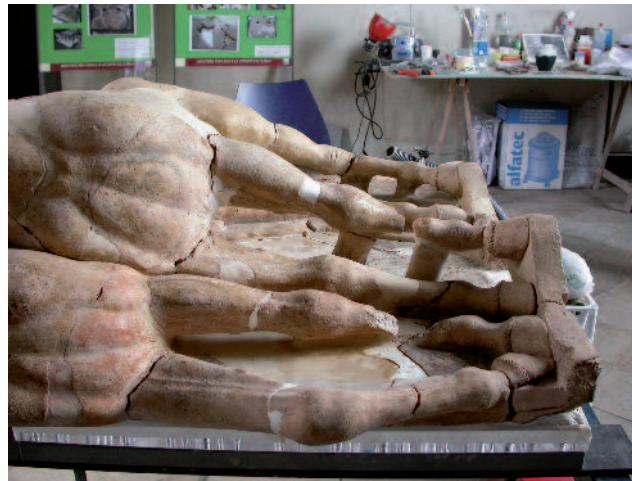
24

Die Beine sind nun in korrekter Position geklebt.

Gazebinden und der Polyurethanplatten entschloss ich mich, die vollplastischen Beine und den Schwanzbogen ganz zu lösen, da die Klebungen und Ergänzungen fast vollständig durch Alterung zerfallen waren (Abb. 23). Das erlaubte auch, nach sorgfältiger Reinigung der Anpassstellen, endlich eine korrekte Positionierung und anschließende Klebung dieser abgelösten Teile (Abb. 24).

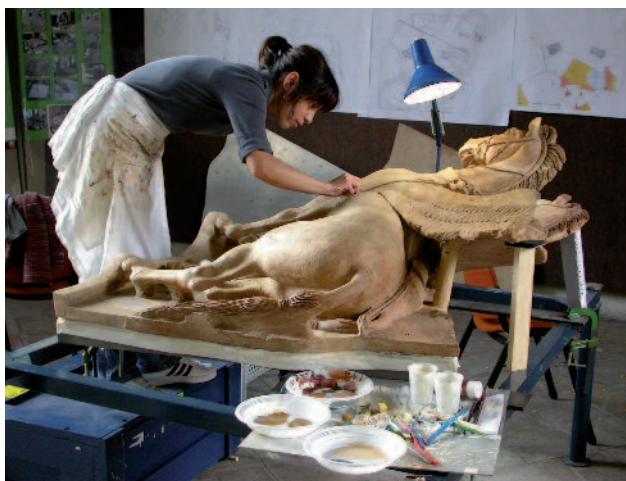
25

Die Ergänzungen werden mit der feinen Besprühungsmethode eingefärbt.

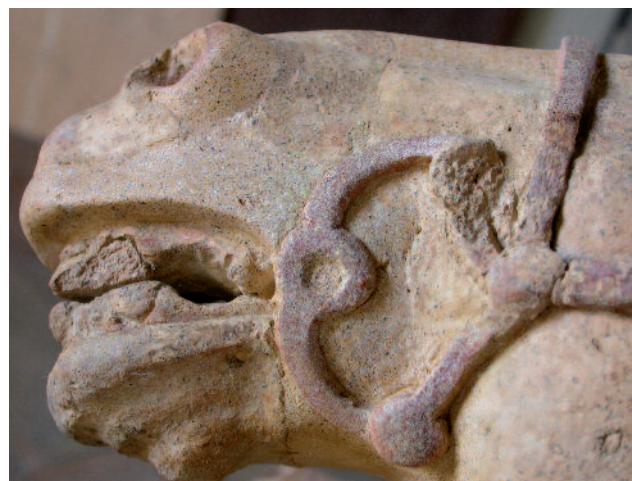
26

Detail des fertig restaurierten Kopfes des roten Pferdes

und unproportional waren. Die willkürlich gegipste dreieckige Spitze der Mähne im Bereich zwischen den Ohren des vorderen Pferdes wurde weggenommen. Weitere Ergänzungen, die persönliche Interpretationen von Falessi waren, wurden in ihrer Form neutralisiert.

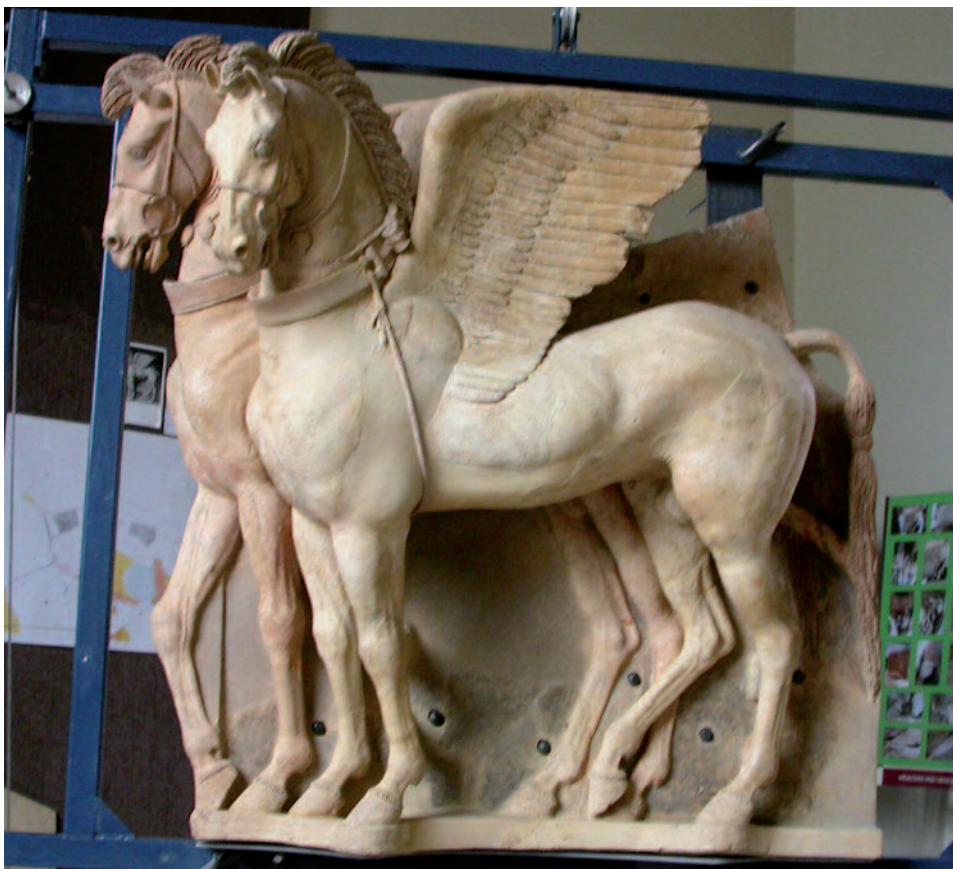
27
Die „geflügelten Pferde“
nach der Restaurierung
