Restaurierung der weitgehend zerstörten Tripel-Harfe von Giovanni Vettorazzo, Vicenza 1793

Ilona Stein

Restoration of the Largely Damaged Triple Harp of Giovanni Vettorazzo, Vicenza 1793

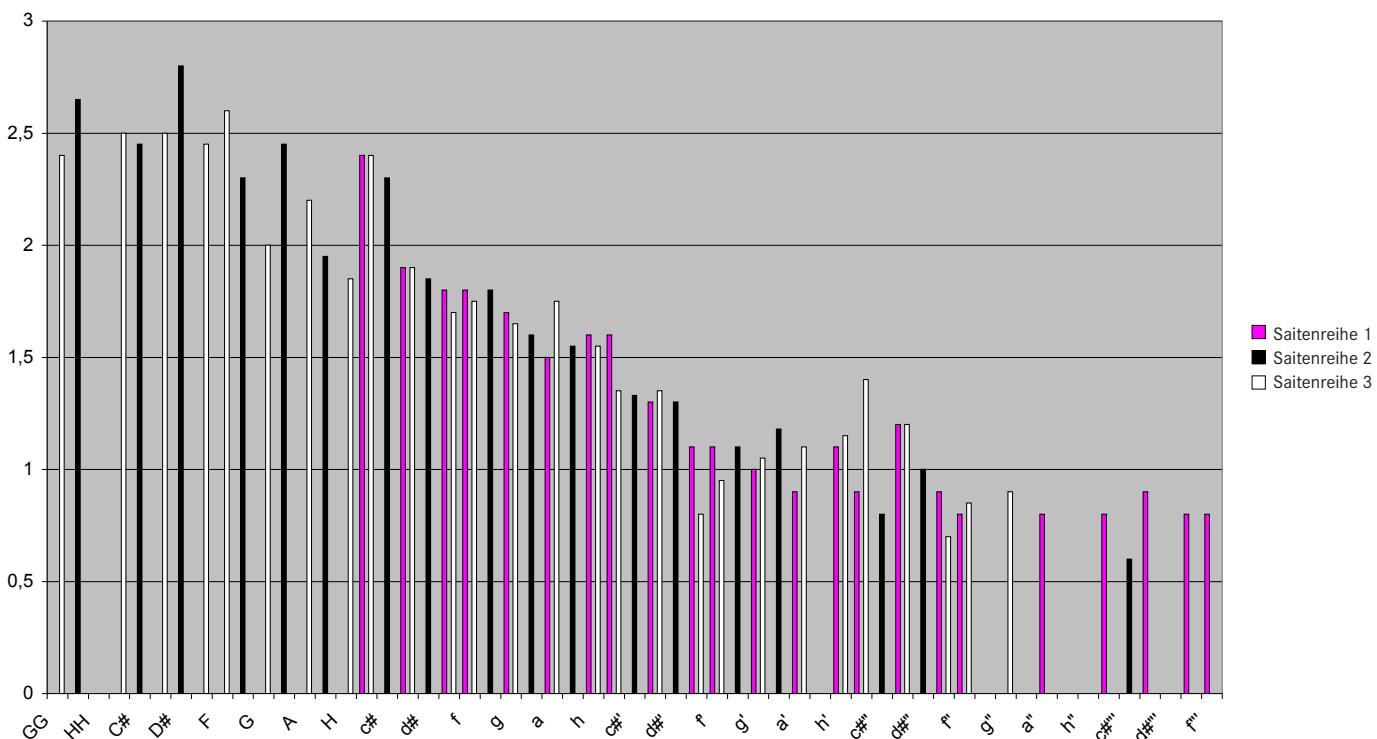
Diagramm 1

Die vor der Zerstörung aufgezogene Besaitung hatte mit Ausnahme der tiefsten umspönenen Saite ausschließlich aus blanken Darmsaiten bestanden. Jetzt bei der Übernahme der Harfe waren fast alle Darmsaiten gerissen, aber bis auf sieben alle Saitenreste vorhanden, darunter auch das umspönnene Stück der tiefsten Saite. Die übermäßige Stärke und Unregelmäßigkeit der Besaitung ließen jedoch an ihrem originalen Zusammenhang zweifeln (Diagramm 1). Von den Saitenstiften fehlten 27 Stück.

Vettorazzo-Harfe: vorgefundene Saitenstärken in mm

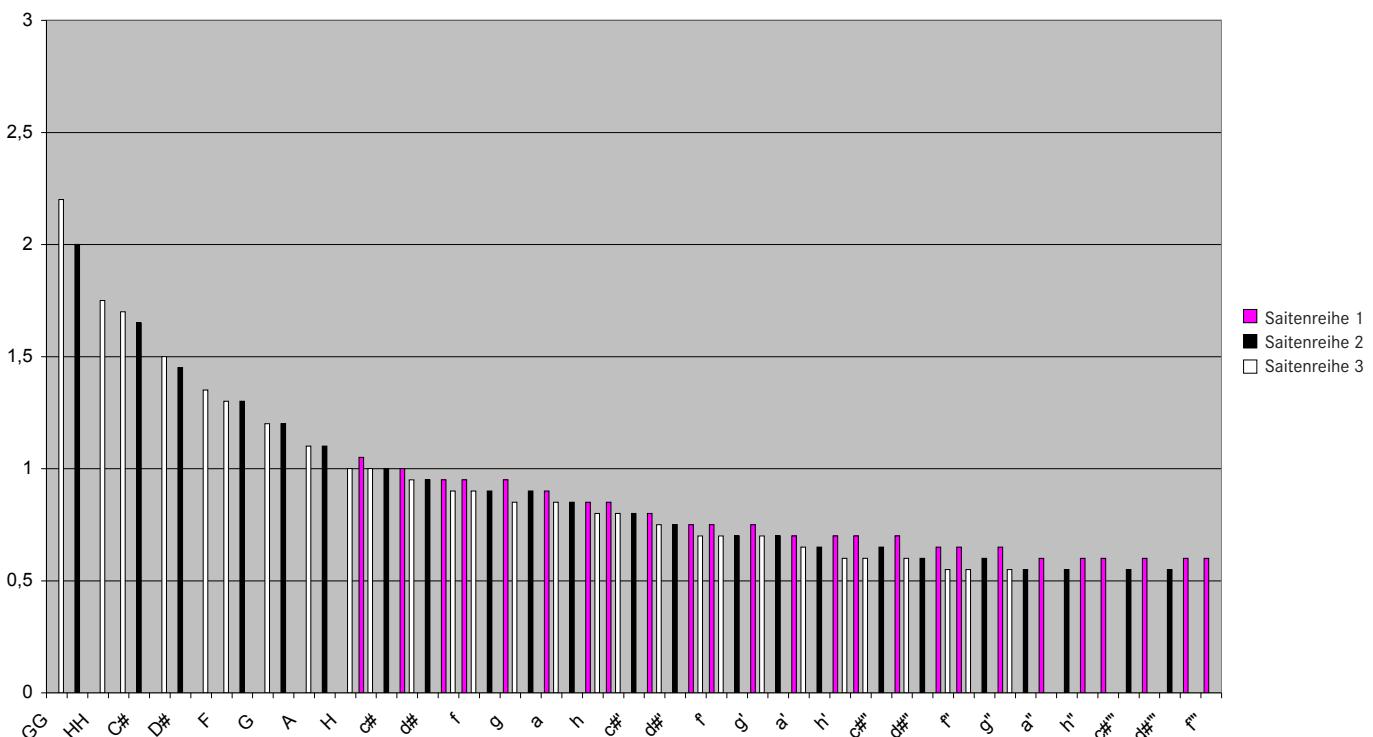
Vettorazzo-Harfe, Neu-Besaitung: Saitenstärken in mm
