Der Weißenburger Altar

im Bayerischen Nationalmuseum München.

Technologische Untersuchung und Restaurierung

Anke Büttner

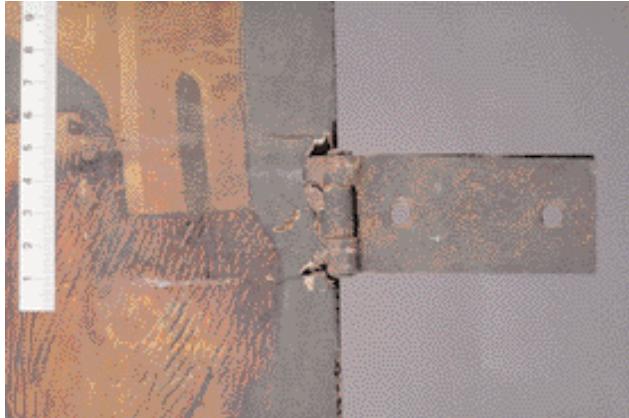
2

Detail, Scharnier am linken
äußeren Flügel

Für die Größe des Retabels sind die Scharniere ungewöhnlich klein (7,5 x 3,8 cm).

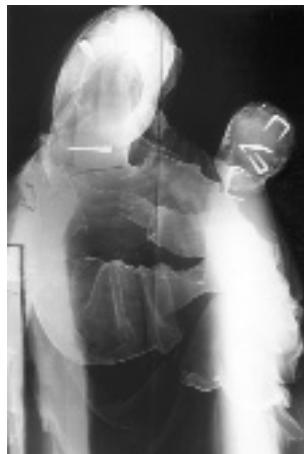
Röntgenaufnahme Marienskulptur,
Vorderansicht

Die Marienskulptur ist weitgehend aus einem Stamm gearbeitet. Der Kern des Stammes ist durch Aushöhlen fast vollständig entfernt. Nur am rechten Arm von Maria ist der Kern mit verarbeitet. An dieser Stelle hat sich ein breiter Riss gebildet. Das Gesicht Marias mit einem Teil des Halses ist an den Rumpf angesetzt und verdeckt die Höhlung des Kopfes. Auf Röntgenaufnahmen ist zu erkennen, dass diese Anstückung mit einem ca. 16 cm langen Nagel am Hals und mit zwei ca. 6,5 cm langen und 5 cm tiefen Metallklammern am Hinterkopf befestigt ist (Abb. 3 und 4). Die Klammern und der Nagel sind tief in das Holz eingelassen und mit sauber mitgeschnitzten und -gefassten Holzstücken abgedeckt. Vier weitere Metallklammern befinden sich im Hinterkopf und im Hals des Kindes und halten dort Fugen zusammen, deren genauer Verlauf nicht nachvollziehbar ist. Erkennbare Anstückungen sind weiterhin ein Teil des Kopftuches von Maria, der mit Holzdübeln am Rumpf befestigt ist, und der linke Unterarm des Kindes.

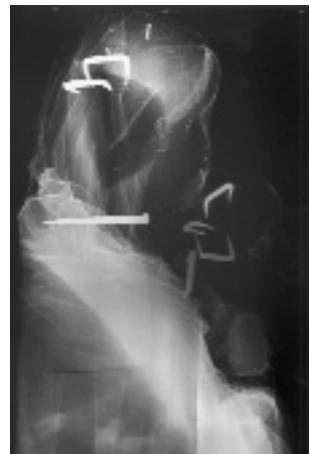
4

Röntgenaufnahme Marienskulptur,
Seitenansicht

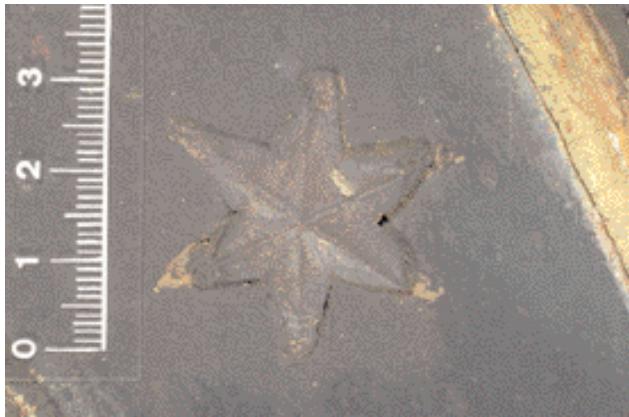
5

Detail, Papierstern auf Azurit-
hintergrund

Große Flächen des Retabels sind mit Blattmetallauflagen gefasst. Verwendet wurde Blattgold, Zwischgold und Blattsilber. Zum Schutz und zur farblichen Differenzierung dienen transparente und farbige Überzüge. Dabei wurden gelbe, rote und grüne Lüster auf Blattsilber und Zwischgold verwendet. Der Hintergrund des Strahlenkranzes weist eine vierstufige Azuritfassung auf. Die beiden sehr dünnen Unterlagerungsschichten sind graublau. Darauf folgen zwei blaue Schichten, die untere etwas heller und feinkörniger als die obere. Auf der blauen Fläche zwischen den Strahlen verteilt sind vergoldete Papiersterne in verschiedenen Größen aufgeklebt (1,3–3,7 cm). Die Sterne sind unsymmetrisch und scheinen von Hand ausgeschnitten zu sein (Abb. 5).

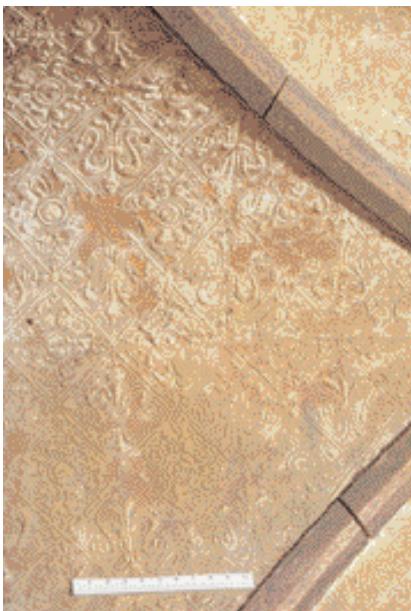
7

Muster gefasst, welches in rautenförmigen Feldern stilisierte Lilien und Rosen darstellt (Abb. 7). Wahrscheinlich in Modellen geprägte, 15 x 18 cm große Blätter wurden auf die Grundierung aufgeklebt. Die Prägemasse besteht aus Glutinleim, Gips (CaSO_4) und Kreide (CaCO_3).⁴ Darauf liegen Reste von Zinnfolie und minimale Reste einer roten Farbe. Wegen der starken Schäden dieser Fassung ist ihre ursprüngliche Farbigkeit nicht mehr zu rekonstruieren.⁵

Detail, Plastische Muster im Baldachingewölbe

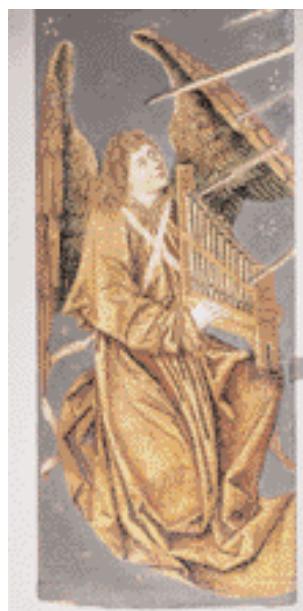
8

Detail, linker äußerer Flügel
(Original)

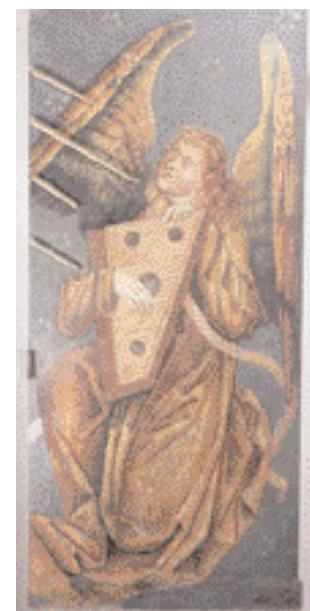
9

Der rechte äußere Retabelflügel fehlte wahrscheinlich schon beim Verkauf des Retabels. Er wurde nach dem Ankauf im Museum ergänzt, wobei die Außenseite unbemalt blieb und für die Innenseite die musizierenden Engel des linken äußeren Flügels auf Papier durchgepaust und anschließend spiegelverkehrt auf den neuen Flügel aufgeklebt und bemalt wurden. Nur die Instrumente und die Haltung der Hände wurden dabei verändert (Abb. 8 und 9). Der erhaltene linke äußere Flügel wurde gespalten, so dass die Außenseite getrennt vom Retabel ausgestellt werden konnte. Dieses Gemälde mit der hl. Elisabeth aus der Darstellung der Heimsuchung befindet sich in der Fränkischen Galerie Kronach,

Detail, rechter äußerer Flügel
(Ergänzung 19. Jahrhundert)

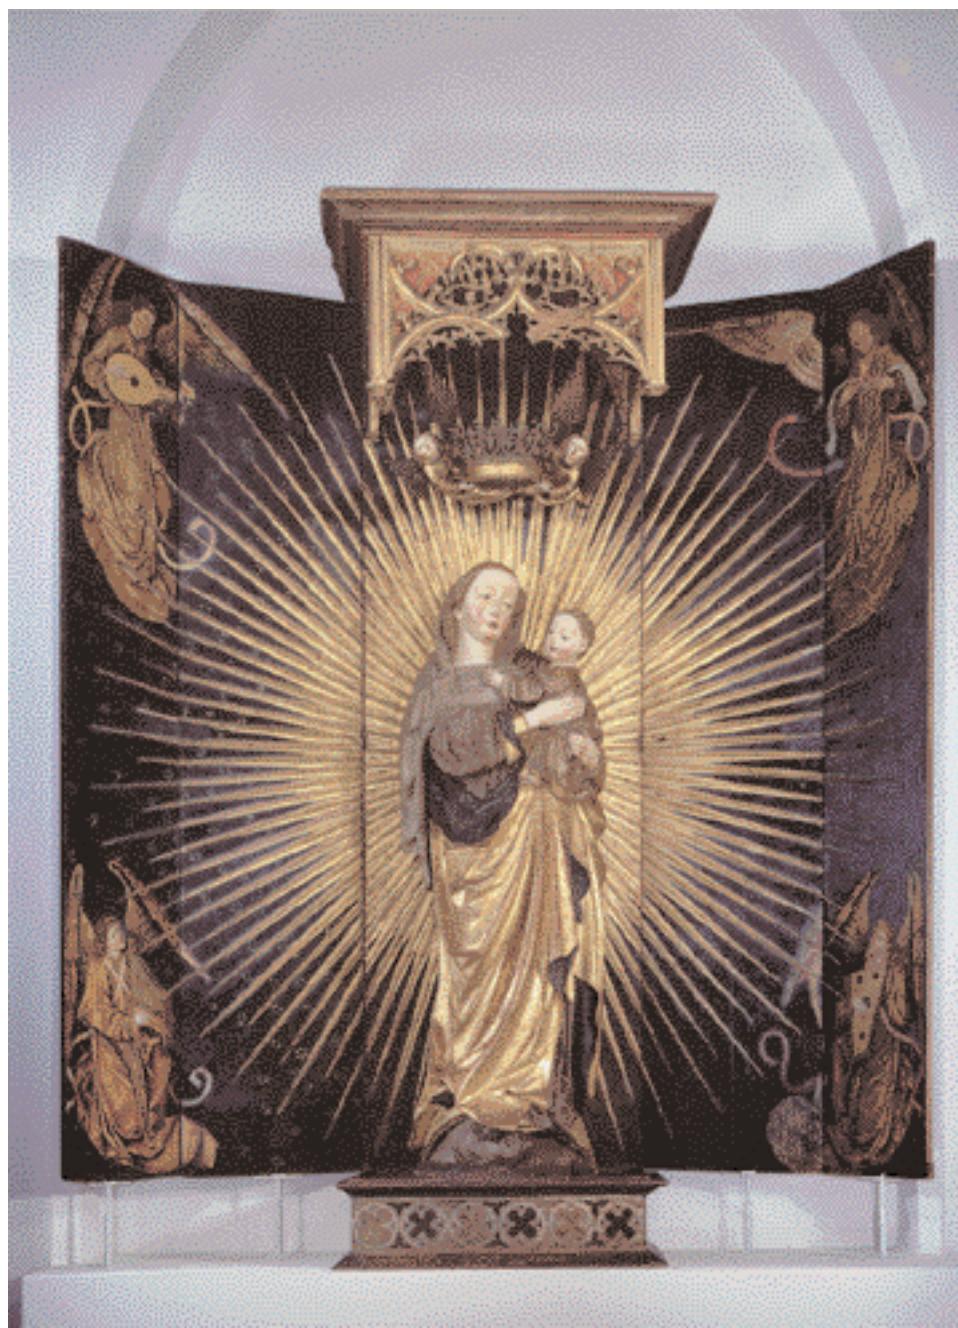
19
Gesamtaufnahme Endzustand

Die freiliegenden Grundierungsstellen und störende, unlösliche Übermalungen wurden mit einer Punktretusche geschlossen. Dafür wurde, um eine spätere Abnahme der Retuschen zu erleichtern, zunächst die Grundierung mit Schellack isoliert. Die Retusche wurde anschließend über-

wiegend mit Gouache ausgeführt (Abb. 15). Für die wasserempfindlichen Flächen – die Azuritflächen, das Kopftuch Mariens und der Pressbrokat – wurde ein nicht wässriges, mattes Retuschiermedium gesucht, um eine spätere Abnahme der Retuschen ohne Gefährdung der darunter liegenden Farbschichten zu ermöglichen. Nach Vorversuchen wurden Pigmente in Klucel EF verwendet. Das Klucel war in Ethanol gelöst und wurde zur besseren Verarbeitung mit dem langsamer flüchtigen 1-Methoxy-2-Propanol vermalt (Abb. 16).
