Der barocke Kanzelaltar von Michel Müller in der Christus-Kirche zu Velgast

Überlegungen zum Wiederaufbau der historischen Rückwand und Stützkonstruktion

Anke Stenzel

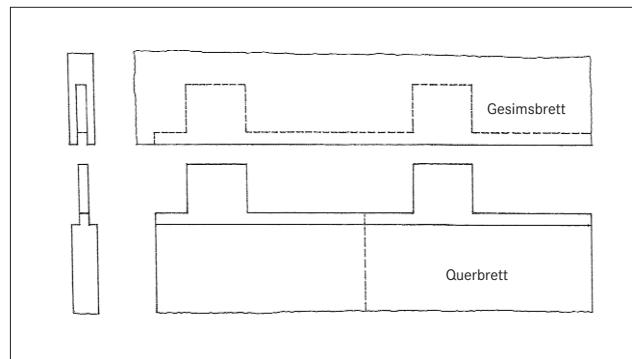
10
Schematische Darstellung der Rückwand und der Stützbalken des Velgaster Altars

11
Schematische Darstellung der historischen Holzverbindung zwischen dem Gesimsbrett und dem linken, vertikalen Konstruktionselement des Velgaster Kanzelaltars

Einige fehlende, konstruktive Elemente der Rückwand müssen nach originalem Vorbild in Holz ergänzt werden. Das betrifft teilweise die vertikalen Seitenteile hinter den Säulen und ein Teilstück des unteren, horizontalen Querbrettes. Außerdem fehlt auf beiden Seiten der Rückwand je ein in der Ausformung derzeit nicht näher zu bestimmendes, schmales Zwischenstück. Die Zwischenstücke befanden sich zwischen den Enden der vertikalen Seitenbretter und der hölzernen Abdeckung.

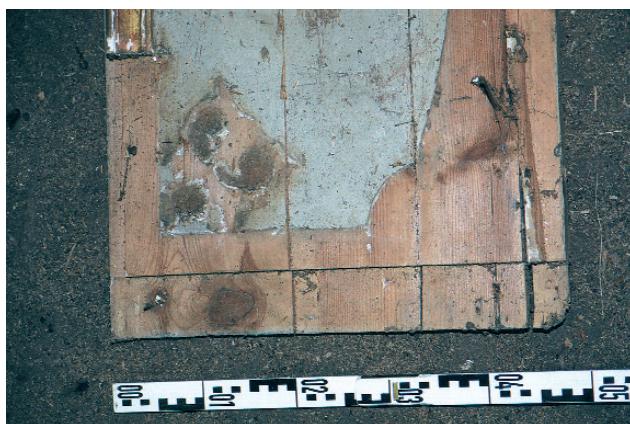
12
Detailaufnahme der Kanzelrückwand. Auf der rechten Seite der Abbildung sind Konturen des verschollenen Kanzelkorbes zu erkennen. Unten ist der 6,3 cm breite Falz sichtbar, der das untere, waagerechte Konstruktionselement verdeckt (vgl. Abb. 13).
