Gemälde- und Textilrestaurierung Hand in Hand

Die Konservierung eines Leinwandgemäldes durch Einsetzen einer großflächigen gefärbten Gewebeintarsie

Sandra Plötz, Clara Malin Sundermann,
Marie Becker, Leonie Huget

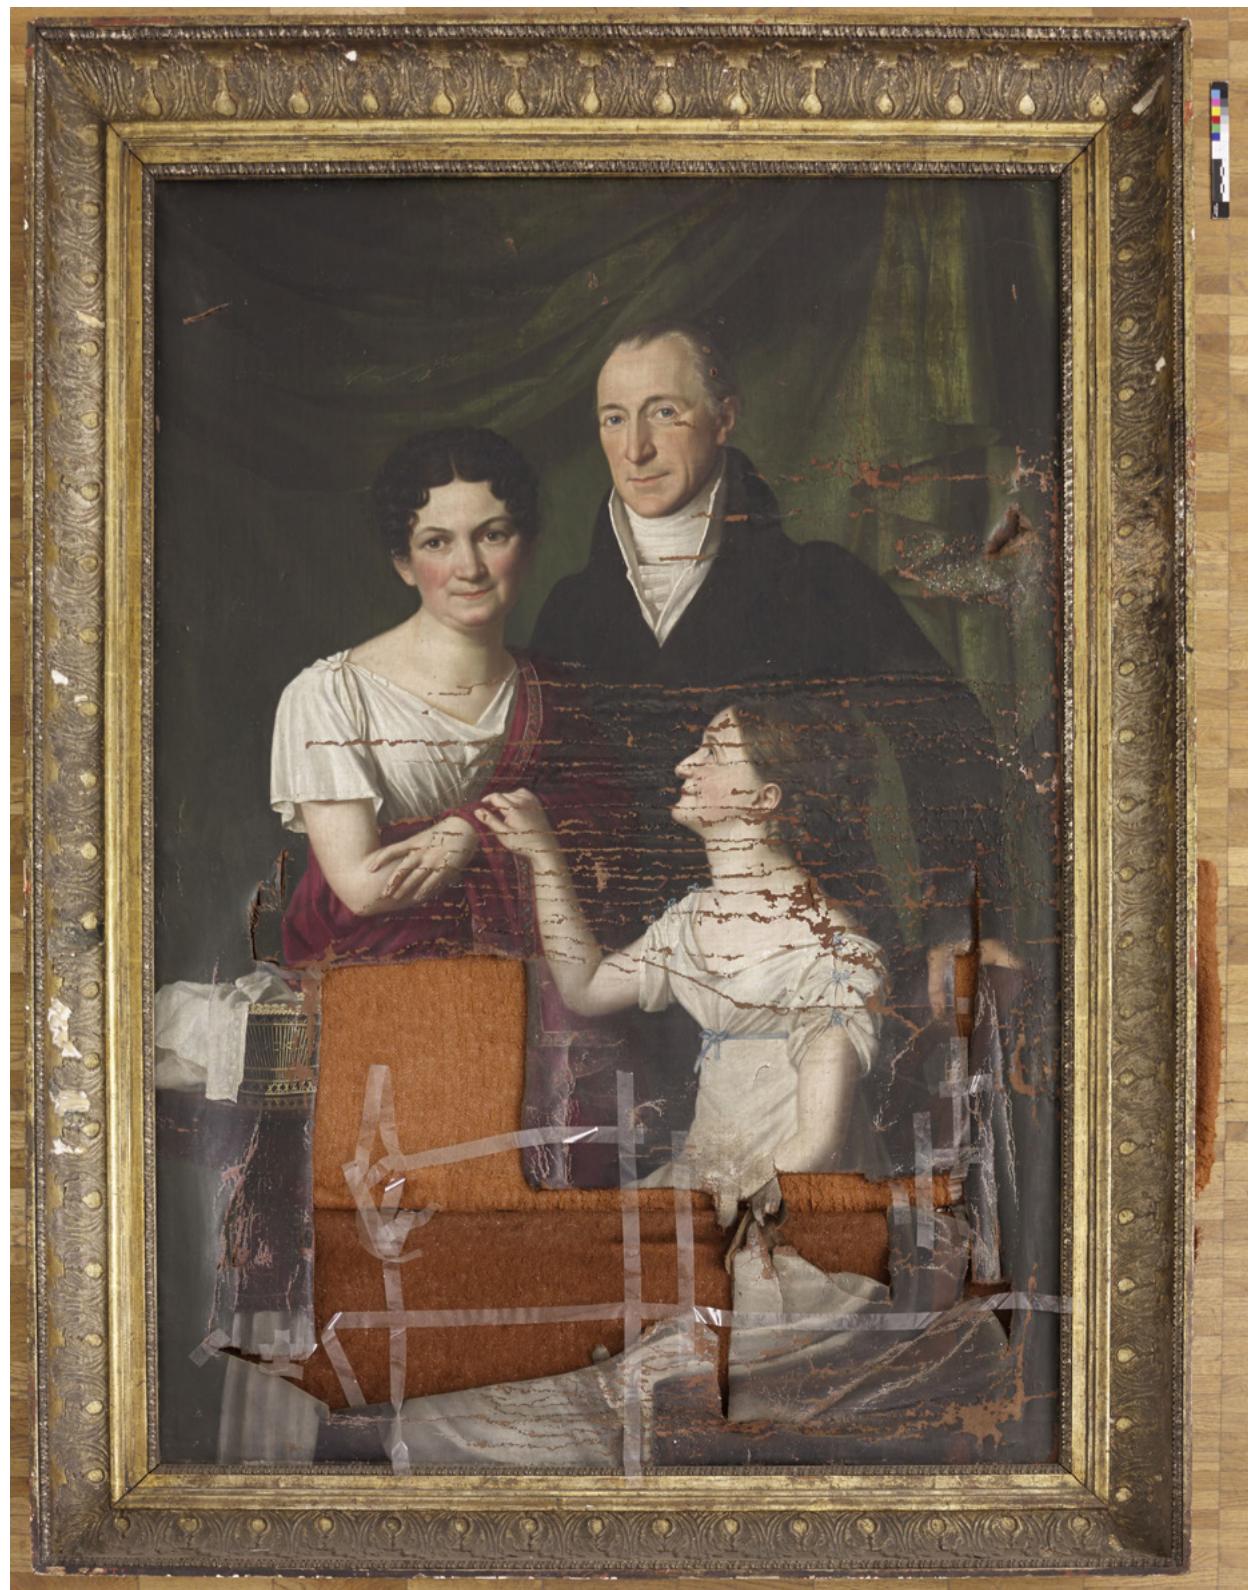
Das Familienbildnis (Abb. 1) war 1999 im Zuge von Sanierungsarbeiten auf dem Dachboden des Rathauses Rötha in Sachsen entdeckt und anschließend in das Stadt- und Heimatmuseum Rötha gebracht worden. Das 174 cm hohe und 130,5 cm breite, gerahmte Leinwandgemälde aus dem 19. Jahrhundert zeigte sich in einem sehr bedauernswerten Zustand – eine große Bildträgerfehlstelle in der unteren Bildhälfte, umgeben von zahlreichen Rissen und starken Deformationen sowie ein Wasserschaden prägten das Erscheinungsbild. Die beschädigte Leinwand war mit zwei Wolldecken und diversen Klebestreifen gesichert (Abb. 2). Das Gemälde stammt wohl aus Schloss Rötha, das über 350 Jahre im Besitz der Familie von Friesen war. Nach der Enteignung 1945 verfiel es und wurde 1969 gesprengt. Das Schloss war reich ausgestattet, verfügte über eine herausragende Bibliothek, die 10.000 Werke umfasste und eine Ahnengalerie mit Gemälden von Louis de Silvestre, Antoine Pesne, Rosalba Carriera und Anton Graff. Die Decken der Schlossbibliothek zierten Ausmalungen von Samuel Bottschild. Besondere Bedeutung hatte das Speizzimmer,

1 Gesamtaufnahme des Gemäldes „Familienbildnis“, 19. Jahrhundert, 174 cm x 130,5 cm, Stadt- und Heimatmuseum Rötha, Vorzustand im Oktober 2017

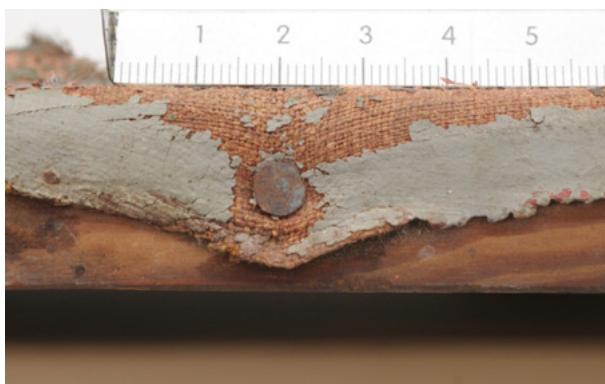
Der textile Bildträger ist auf einen Keilrahmen aus Nadelholz aufgespannt, der durch eine Schlitz-Zapfen-Verbindung zusammengefügt ist. Die Aufspannung erfolgte mit 96 Nägeln, die im Abstand von durchschnittlich 4–5 cm in den Spannrand eingeschlagen wurden, wobei sich der Nagelabstand in den Eckbereichen auf bis zu 1 cm verringert. Es handelt sich höchstwahrscheinlich um die originale Aufspannung (Abb. 3).

3 Detailaufnahme des Spannrandes und der Aufspannung

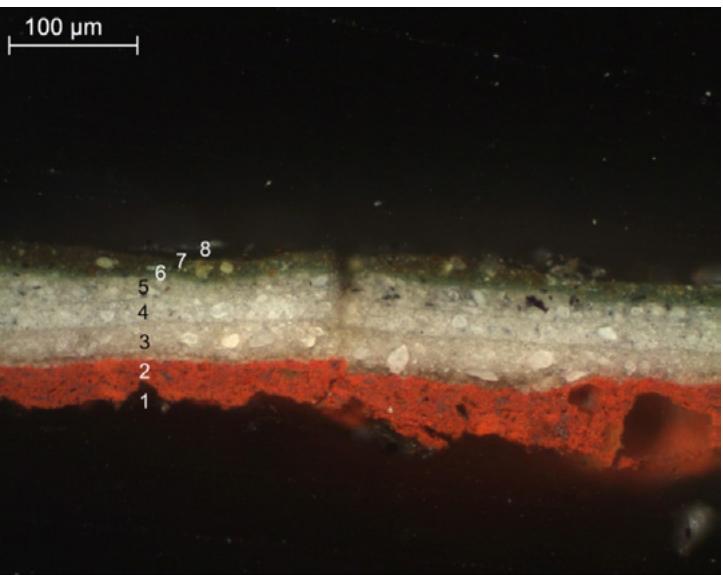
Der Bildträger wurde vor dem Auftrag der Grundierung vor- geleimt (Abb. 4, Schicht 1). Die Grundierung besteht aus insgesamt vier ölig gebundenen Schichten.⁵ Zuerst erfolgte der Auftrag einer roten Schicht (Abb. 4, Schicht 2), als farbgebender Füllstoff wurde eisenhaltiges Tonmineral, wohl rotes Eisenoxid, identifiziert. Es folgen drei deutlich dünne weiß-graue Schichten mit hauptsächlich Bleiweiß als Pigment und Füllstoff (Abb. 4, Schichten 3, 4 und 5). Die oberste Schicht erscheint durch einen höheren Anteil schwarzer Pigmente dunkler. Derartige zweifarbiges Grun- dierungen sind typisch im 19. Jahrhundert. Die Aufträge erfolgten aufgrund ihrer Gleichmäßigkeit vermutlich ma- schinell, noch vor dem Aufspannen des Bildträgers.

4 Querschliff einer Probe aus dem grünen Hintergrund mit Schichtenfolge

Auf die Malerei wurde abschließend ein dünner Überzug aufgetragen, vermutlich handelt es sich dabei um einen Naturharzfirnis (Abb. 4, Schicht 8).

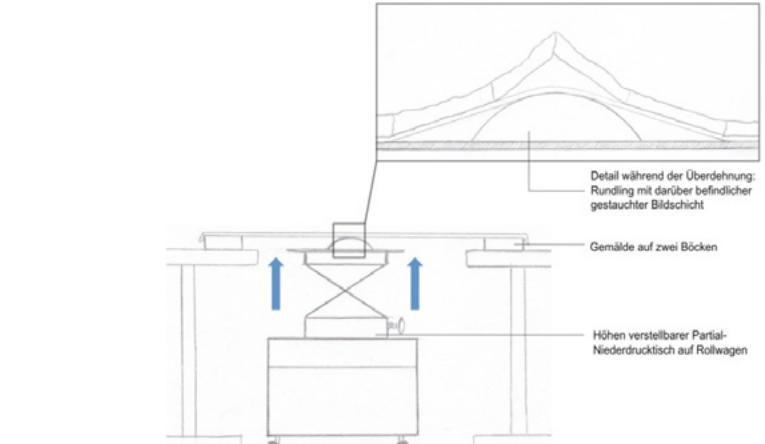
9 Darstellung der partiellen Überdehnung durch sog. „Rundlinge“

Bildschichtschollen konnten bruchfrei mit einer partiellen Überdehnung des Bildträgers durch sogenannte „Rundlinge“ unterschiedlicher Formen niederlegt werden.⁹ „Rundlinge“ sind halbrunde Formen, hergestellt aus Silikonkautschuk Elastosil® M 4400. Entsprechend der Stärke der Stauchungen wurden unterschiedliche Formen und Größen verwendet. Ein „Rundling“ wurde auf eine höhenverstellbare Konstruktion gelegt, die sich unter dem Gemälde befand (Abb. 9). Die Bildschicht wurde vorderseitig mit einer Infrarotlampe erwärmt und flexibilisiert, während der Abstand des Unterbaus zur Rückseite des Gemäldes langsam und kontrolliert verringert wurde, bis der „Rundling“ auf der Bildvorderseite eine minimale Ausbeulung erzielte. Nun konnte das Niederlegen und Wiederbefestigen der Schollen erfolgen. Um ein Durchschlagen des Konsolidierungsmittels in den stark geschädigten Bereichen zu vermeiden, wurde mit einem 6%igen Störleim, verdickt mit 20%igem Reisstärkekleister (1+1,5 GT), gearbeitet (Abb. 10).¹⁰

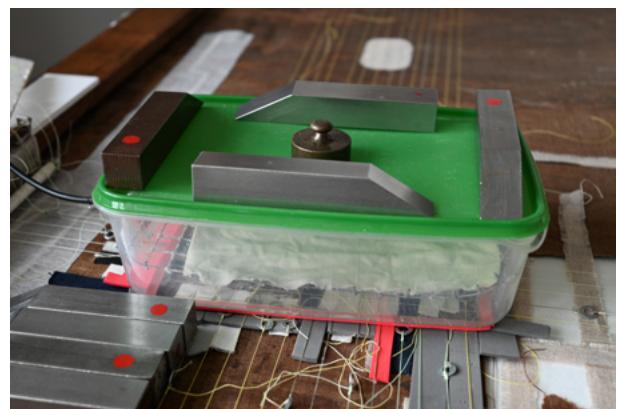
15 Klimakästchen zur partiellen Befeuchtung und Flexibilisierung des Bildträgers während der Risszusammenführung

Zeitintensiv war vor allem die Rückdehnung der klaffenden Risse. Allein die Zusammenführung mit Hilfe von Treckern reichte hier oft nicht aus, der Bildträger musste zusätzlich längere Zeit mit Feuchtigkeit flexibilisiert werden, um die Verzüge, die sich über die Jahre eingestellt hatten, wieder zurückzudehnen (Abb. 14). Dazu wurden Klimakästchen²¹ verwendet, die aus einem Vorratsbehälter aus Kunststoff bestehen, dessen Boden ausgeschnitten wurde. In den Behälter wurde ein Metallgitter mit Abstand zum Boden platziert, darauf ein mit gesättigter Natriumchloridlösung getränktes, nicht tropfendes Baumwolltuch gelegt und der Behälter danach verschlossen (Abb. 15). Die relative Luftfeuchtigkeit in der Klimakammer wurde mit einem Klimamessgerät überwacht. Mit der gesättigten Kochsalzlösung ließen sich Werte von knapp 75 % rF einstellen. Teilweise waren höhere relative Luftfeuchtigkeiten erforderlich, um eine ausreichende Flexibilisierung des Bildträgers zu ermöglichen. In diesen Fällen wurde mit einer Ammoniumchloridlösung gearbeitet, mit der ca. 80 % rF erzielt werden konnten. Meist genügte eine Befeuchtungsdauer von ca. 2–3 Tagen, um durch zeitgleiches kontinuierliches Nachspannen der Trecker bzw. der Zugstreifen die Risskanten erfolgreich zusammenzuführen.

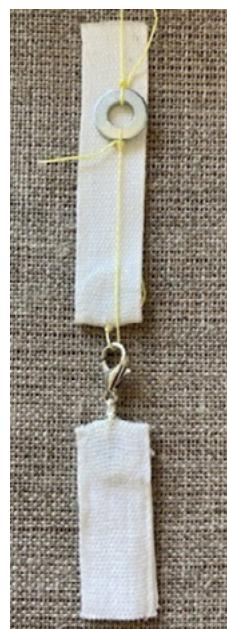
16 Modifizierter Zugstreifen mit Karabiner, eingehängt in die Schlaufe des oberen, um 180° gedrehten Zugstreifens (Modell)

Lag ein Riss in unmittelbarer Nähe des Keilrahmens, war die Anbringung eines Treckers nicht möglich, ohne den Rissbereich zu überdecken. In diesen Fällen gelang die Zusammenführung der Rissränder durch eine Umleitung der Zugspannung mithilfe modifizierter Zugstreifen und nur einem Trecker, der am gegenüberliegenden Keilrahmenschenkel montiert wurde. Die entsprechenden Zugstreifen wurden um 180° gedreht und auf dieser Seite des Risses mit tesa® Powerstrips fixiert, sodass sich die Zugschnur in einer Schlaufe zurück zum Trecker führen ließ. Die auf der anderen Rissseite befestigten Zugstreifen waren mit einem Karabinerverschluss versehen. Diese Karabiner wurden in die zuvor entstandenen gegenüberliegenden Schlaufen eingehängt (Abb. 16). Die Zugspannung ging damit nur von einem Trecker aus, wirkte sich aber durch die Übertragung auf die modifizierten Karabiner-Zugstreifen gleichzeitig auf beide Rissränder aus. Durch kontinuierliches Nachstellen der Schrauben am Trecker, wurde die Spannung jeweils auf beide Seiten übertragen.

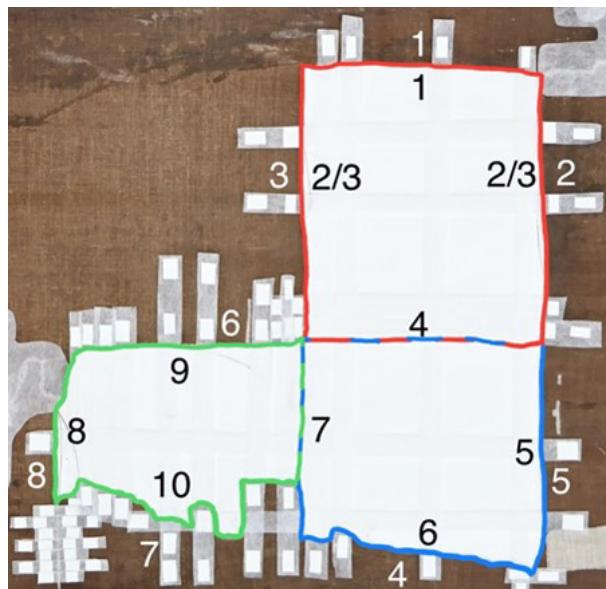
19 Grafik mit Aufteilung der Fehlstelle in Quadrate für Konzeption der Intarsie. Die schwarzen Zahlen geben die Reihenfolge der Fixierung der Intarsie mittels Nadeln an, die weißen Zahlen stellen die Reihenfolge der geplanten Verklebung dar.

Die Umrisse der Fehlstelle wurden mithilfe einer Polyesterfolie abgezeichnet. Zum gezielten Ausrichten des Fadenverlaufs der Intarsie wurde die Position einiger Fäden des originalen Bildträgers entlang der Fehlstellenkanten ebenfalls übertragen. Anhand dieser Markierungen konnte die Folie auf dem Intarsiengewebe positioniert werden. Die ausgeschnittene Form wurde mit einem Schneiderkreide-Minenstift auf das Intarsiengewebe übertragen und das Gewebe mit 1,5 cm Zugabe an den Rändern ausgeschnitten. Die Aufteilung der Fehlstellenform in Quadrate half dabei, das Intarsiengewebe in seiner Position mit ausreichender Spannung zu fixieren, beginnend mit der rechten Oberkante (Abb. 19). Die Spannung wurde sukzessiv durch mehrmaliges Glattstreichen mit den Händen und Umstecken der Stecknadeln aufgebaut, bis sie der des originalen Bildträgers glich.
