„Durch Reibung in Erzitterung gebracht“

Restaurierung eines Terpodions von Johann Georg Gröber, Innsbruck um 1840

Kaja Schönfelder, Klaus Martius

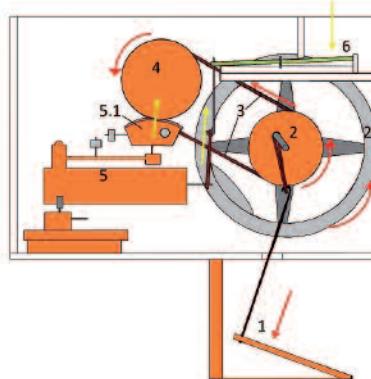
Funktionsskizze des mechanischen Aufbaus (1 Pedal; 2 Schwungrad; 3 Riemens; 4 Walze; 5 „Tonarm“ mit klingenden Metall- oder Holzstäben; 6 Taste und Abstrakte)
