Industriefotografien auf Glasplatten- und Filmnegativen im Staatsarchiv Chemnitz

Konservatorisch-restauratorische Maßnahmen zur Vorbereitung einer Digitalisierung im Rahmen einer externen Vergabe

Ulrike Müller, Louise Schaufel

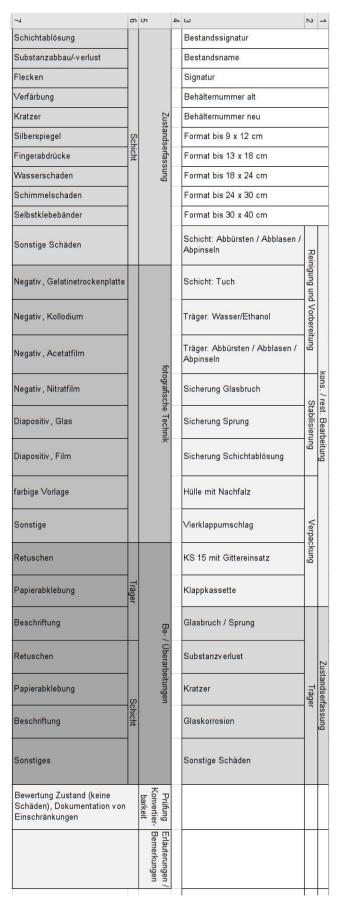
4 Tabellarische Dokumentation der Beschaffenheit, des Zustandes und der durchgeführten Maßnahmen

Der Dienstleister hat in einer vorbereiteten Excel-Tabelle pro Bestand die durchgeführten Maßnahmen zu dokumentieren, weitere Schäden zu erfassen sowie die fotografische Technik zu ergänzen und gegebenenfalls zu korrigieren und darüber hinaus zu prüfen, ob der Zustand eine Digitalisierung erlaubt (Abb. 4). Negative, deren Zustand eine Digitalisierung nicht zulässt (z. B. bei Schichtablösung oder kleinteiligem Glasbruch), sollten zunächst zurückgestellt werden. Eine anschließende Aufwandsabwägung seitens des Auftraggebers entschied über die Durchführung der Restaurierung. Der Auftragnehmer ergänzt mit einem abschließenden Wortbericht mit Material- und Geräteliste, summarischer Darstellung und Auswertung der durchgeführten Leistungen die Dokumentation. Eine stichprobenartige fotografische Vorzustandsdokumentation dient einerseits als Anlage zur Leistungsbeschreibung und andererseits der Überprüfung des Restaurierungsergebnisses bei der späteren Leistungsabnahme.
