NEUE TECHNISCHE UNTERSUCHUNGEN AM RING VON TRICHTINGEN

PETER EICHHORN*

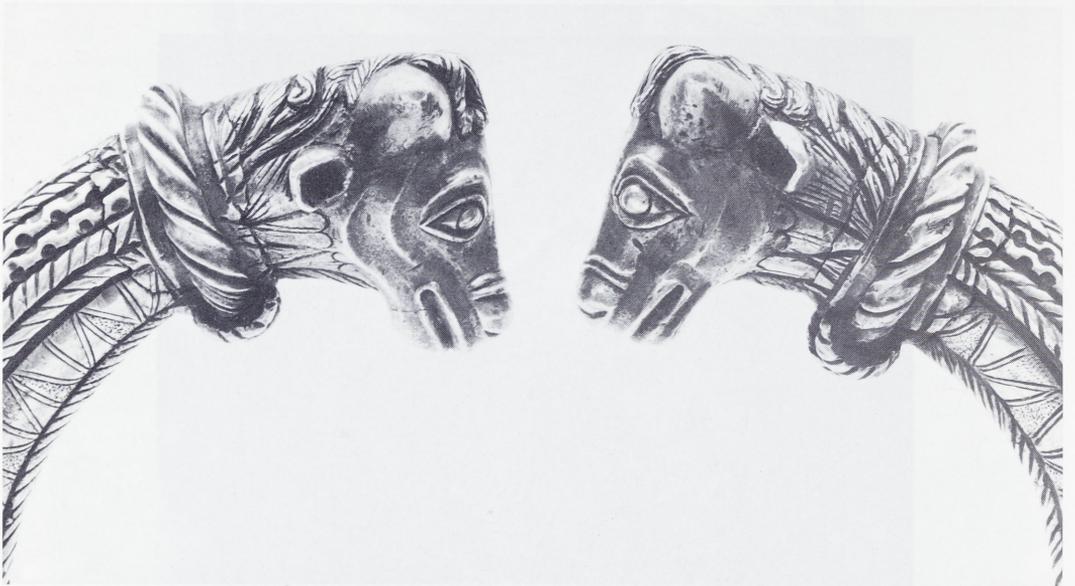
Abb. 13 Die Stierköpfe. Im Überfangguß angebrachte Torques.

zu den Haarbüscheln in der Technik des Überfanggusses angebracht (Abb. 13. 14). Die Abfolge der Arbeitsgänge ist die gleiche wie beim oben beschriebenen Anguß am Maul eines Stierkopfs. Die beiden Überfanggüsse wurden vermutlich überarbeitet; mit Sicherheit wurden einzelne Haarsträhnen – manchmal etwas grob – nachzisiert bzw. -graviert⁴ (Abb. 14. 15), und die Punzierung der Rillen und die Stege wurden bis zur Manschette nachgeführt. Eine kleine Partie neben einer Manschette, die wahrscheinlich beim Guß etwas zu dick ausgefallen war, wurde einfach flachgeklopft (Abb. 16).

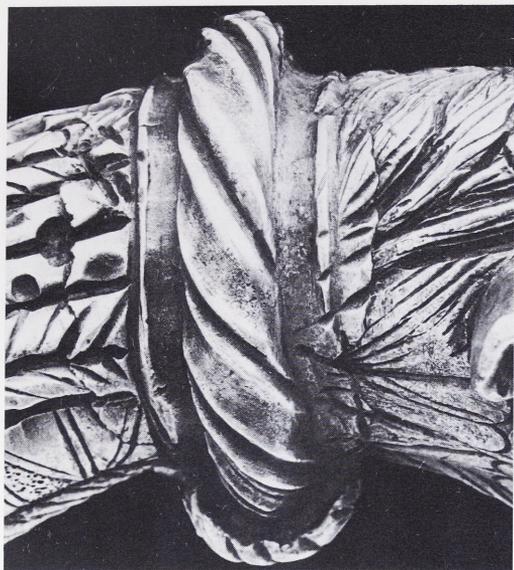
Abb. 14 Manschette mit Torques und randlichem Übergang, in den Punzierung und Ziselierung (Gravierung?) der Haarlinien weitergeführt sind.

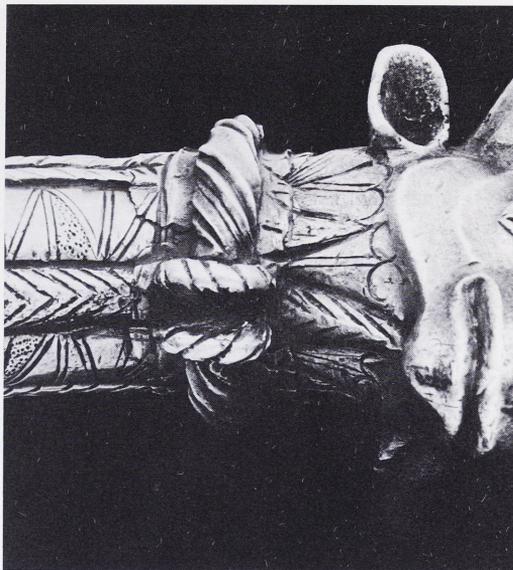
Abb. 15 Manschette mit Torques (von unten).

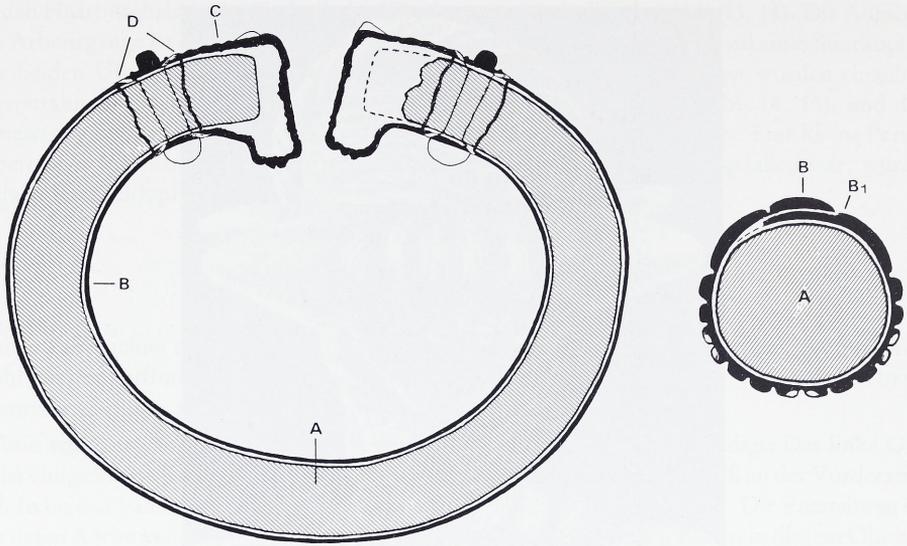
Abb. 19 Querschnitt durch den Trichterring. A Eisenkern, B Silbermantel, obere „Lage“, B₁ Silbermantel, untere „Lage“, C auf den Eisenkern aufgeschobene, gegossene Stierköpfe, D Manschette mit Torques, im Übergangguß angebrachte Verbindung des Ringkörpers mit den Stierköpfen. Ringquerschnitt: Maßstab 2:3.
