PERU

Rapport sur le centre historique de Cusco

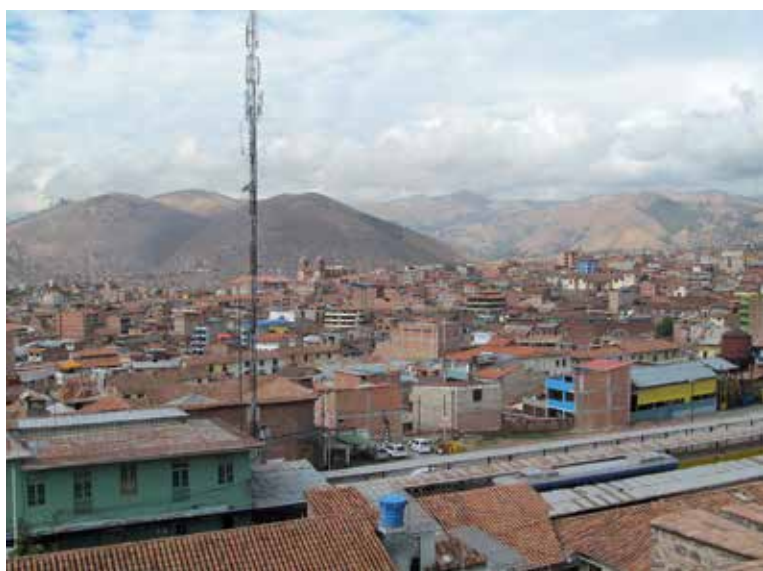
Vue de la zone tampon, entre le Temple et la Plaza de Belén (sud-ouest), avec perte totale de l'harmonie du tissu urbain traditionnel dans lequel s'imposent les bâtiments qui ne respectent pas les exigences minimum de couverture et de hauteur.
