# Laufende Restaurierungsprojekte im Welterbe

Silas Ploner

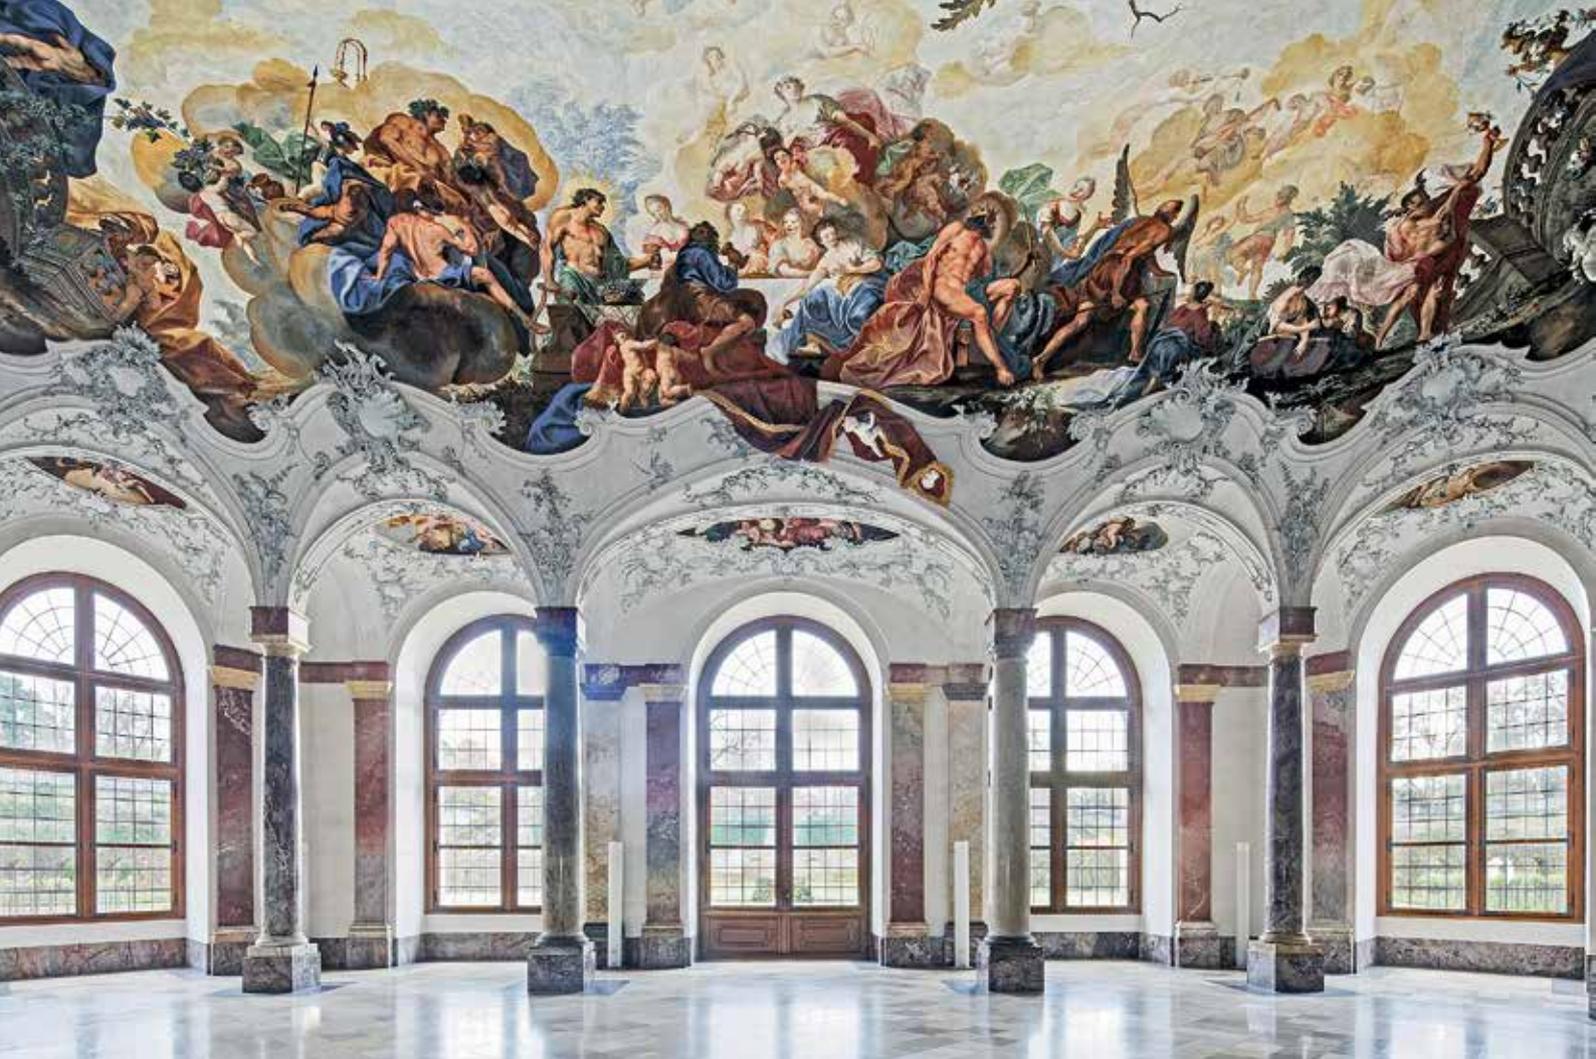
Abb. 1 Raumsicht Gartensaal zum Hofgarten (Bildarchiv Foto Marburg/Bayerische Schlösserverwaltung/ Uwe Gaasch (CbDD))

Im Zuge der Restaurierung des Gartensaals 2016<sup>4</sup> zeigten sich an den Basen von drei nordöstlich zum Hofgarten gelegenen Säulen erhebliche Oberflächenverluste (siehe Abb. 3 die Säulen 4, 5 und 6). Ursache waren sichtbare Salzausblühungen im Bereich der Säulenbasen und die damit verbundene spürbare Durchfeuchtung.

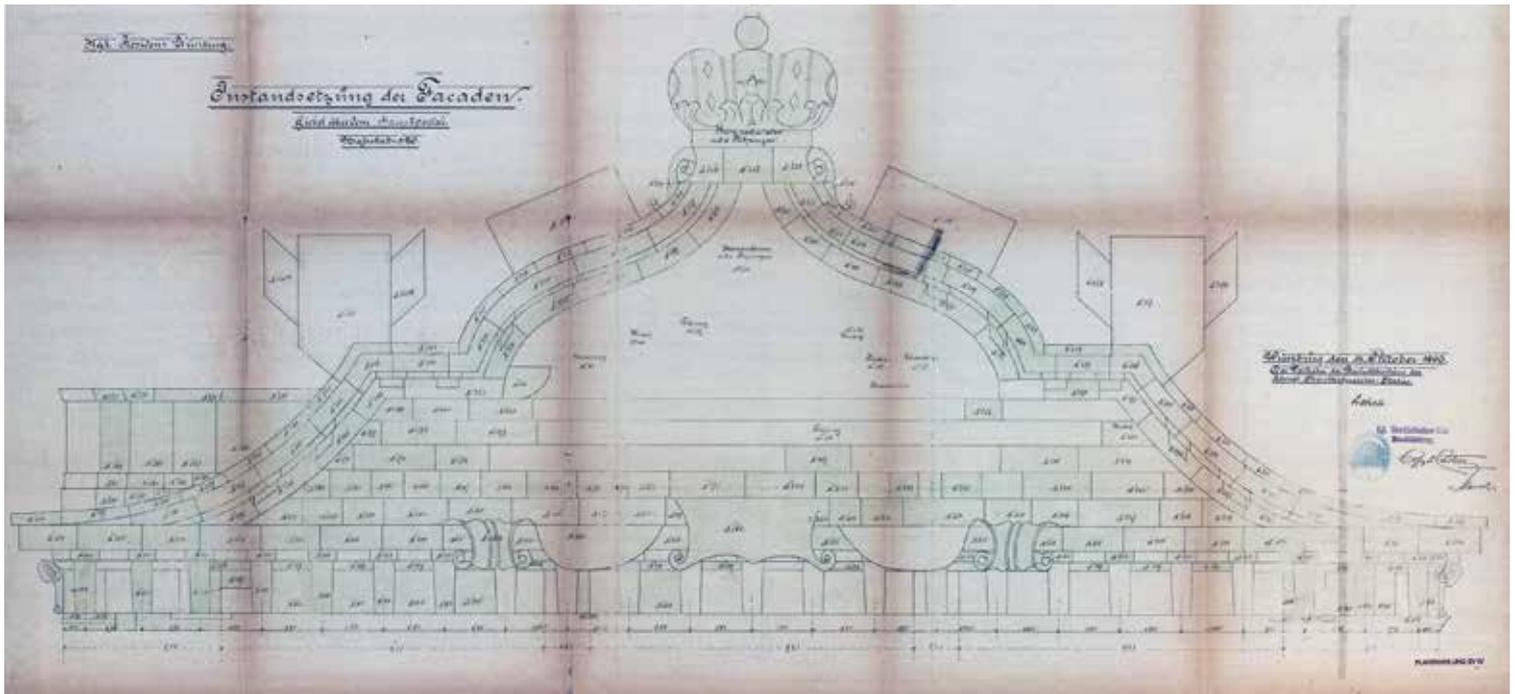
Abb. 7 Historischer Plan für Neuteile am Wappen, datiert 14. Oktober 1896, signiert kgl. Oberhofmeister-Stab, Bauabteilung (BSV, Plansammlung der Bauabteilung, Inv. Nr. D-Wü-02-04-013)

zu Grünsandsteinen der Varietäten Abtswinder oder Schleiether, aber auch die Verwendung sehr ähnlicher Fugenmörtel erschweren die rein visuelle Unterscheidung vor Ort. 1879 kam es zu Ausbesserungsarbeiten an der Altane, und erst ab 1896 wurde eine umfängliche Reparatur des großen Wappens in Angriff genommen.<sup>28</sup> Aus dieser Zeit ist ein großformatiger Plan für den geplanten Steinaustausch erhalten.<sup>29</sup> (Abb. 7) Wenn auch der Steinschnitt nicht exakt den tatsächlichen Formaten entspricht, wurde der geplante Steinaustausch doch sehr genau umgesetzt. Dabei wurden der gesamte Architekturrahmen (Giebel und Gesims), alle wetterexponierten Bauteile des inneren Wappenfelds (die großen Akanthusornamente, Löwenköpfe, das mittlere kleine Wappenfeld) und die seitlich angesetzten Giebelfiguren (Fama- und Puttenpaar) sowie die große Kaiserkrone in Naturstein ersetzt. Damit blieb vom barocken Kern lediglich das innere, vor der Witterung am besten geschützte Wappenfeld übrig. (Abb. 10) Die Unterscheidung zwischen barockem Bestand und Reparatur des 19. Jahrhunderts ließ sich vor Ort zum einen durch das Fehlen bauzeitlicher Fassungsreste, zum anderen durch die unterschiedlichen Fugenmörtel bewerkstelligen. Die umfangreichen Arbeiten waren 1899 beendet.<sup>30</sup>

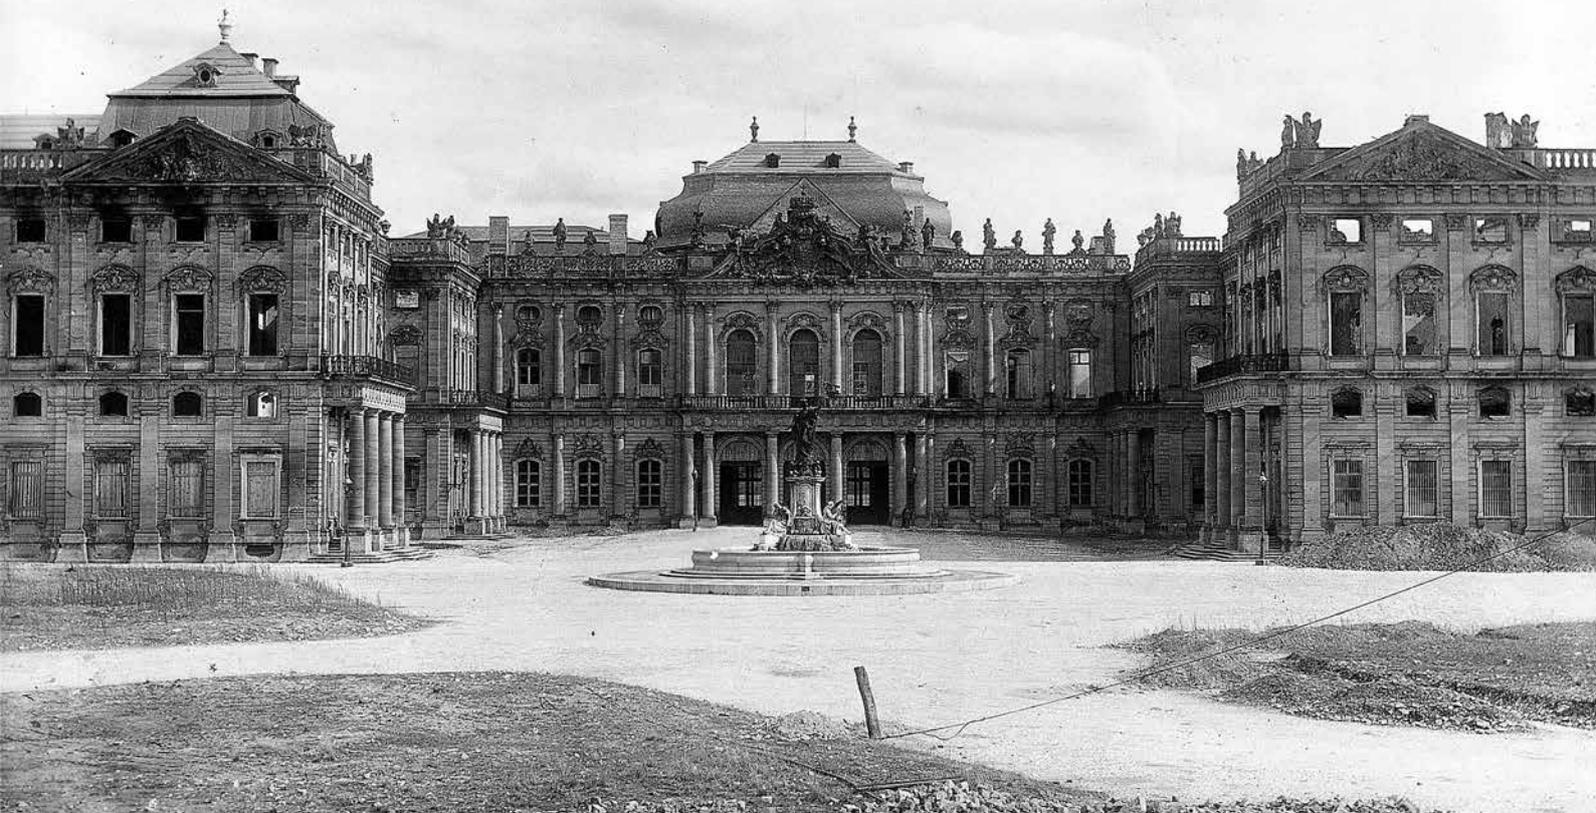
Abb. 8 Residenz Würzburg, Zustand 1947 mit teils fertiggestellten Dächern, Ansicht von Westen (Foto Bayerische Schlösserverwaltung)

terließen zwar ihre Spuren an der Fassade, aber das große Wappen blieb davon (vorerst) unberührt. Selbst die Tragödie der Bombenangriffe am 16. März 1945 ging bei all ihrer Zerstörungskraft mit vergleichsweise wenig Spuren am Wappen vorüber. Die massiven Sandsteinmauern der Fassade hielten und obwohl das Dach hinter dem Mittelrisalit offen lag, blieben Wappen, Ehrenhofbalustrade und Attikafiguren stehen.<sup>31</sup> Von der gewaltigen Hitze des Dachstuhlbrands zeugt heute nur noch die starke Verfärbung auf der Rückseite von Putten und Kaiserkrone, die von der hitzebedingten Umwandlung der gesteinseigenen Eisenminerale herrührt. Dementsprechend ruhte der Fokus der Wiederaufbaujahre auf dem Inneren der Residenz.
