Nicole Riedl

Die Konservierung der römischen Außenmalerei an der Konstantinbasilika

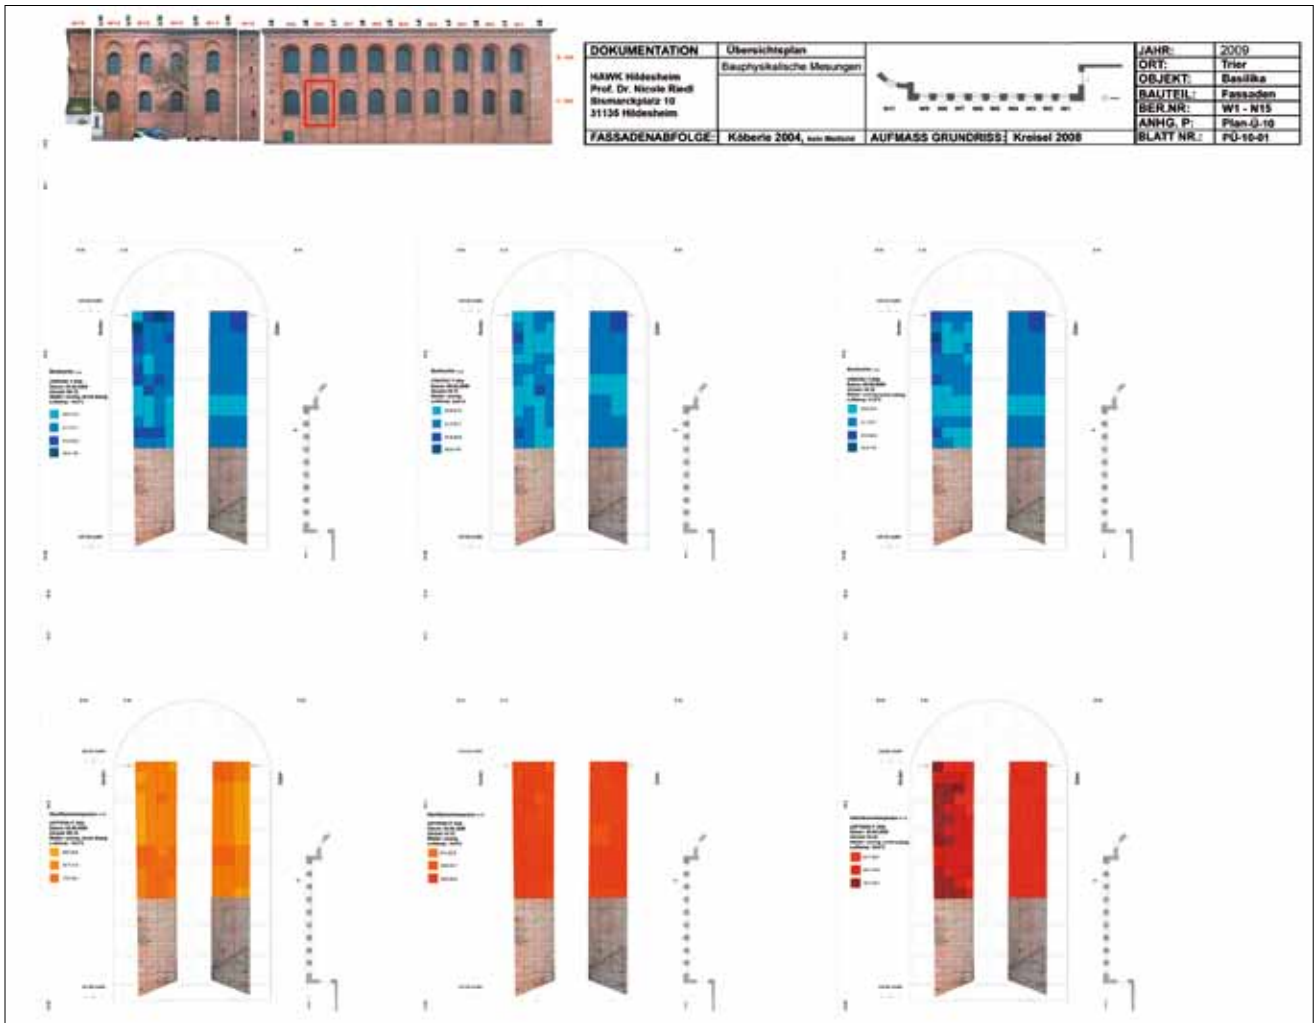
Abb. 7-3: Übersichtskartierung zu bauphysikalischen Messungen

Parallel zu diesen restaurierungswissenschaftlichen Maßnahmen war die Erfassung der klimatischen Rahmenbedingungen besonders wichtig. Dabei konnten mit berührungsfreien bauphysikalischen Handmessungen beispielhaft an der Fensterachse W9 Aussagen zu Schwankungen in der Oberflächentemperatur und Materialfeuchte innerhalb eines Tages getroffen werden (Abb. 7-3).⁶ Für die Langzeiterfassung des Klimas an der Konstantinbasilika wurden darüber hinaus stationäre Klimamessgeräte in der Fensterachse W3 installiert.⁷ Ergänzende Untersuchungen wie ein Oberflächenmonitoring durch 3D-Scan und naturwissenschaftliche Untersuchungen von Materialproben sind mit entsprechend qualifizierten Kooperationspartnern realisiert worden.⁸

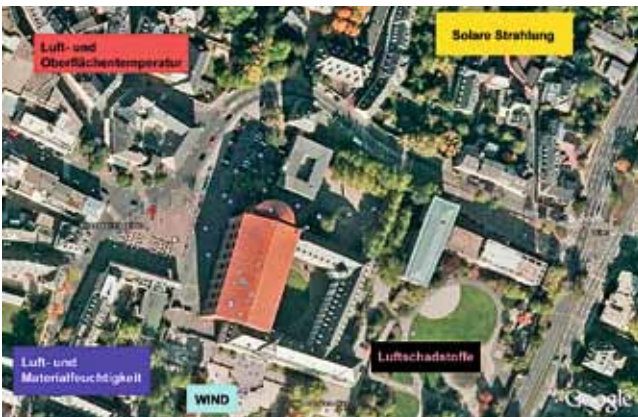
Abb. 7-15: Die bauliche Situation um die Konstantinbasilika, Luftaufnahme und schematische Darstellung des klimatischen Einflusses

sie die freie Außenbewitterung darstellt, unterliegen auch die UP-Lacke der Alterung. Die direkte Sonnenbestrahlung, Kälte und Wärmeeinwirkung sowie direkte Beregnung und extreme Wechsel in der umgebenden Luftfeuchtigkeit führen zum Zersetzen der Lacke.²³

Die heterogene Abwitterungsrate der Lacke entlang der Westfassade steht in einem auffälligen Zusammenhang mit der Besiedlung von Flechten auf den 1 m tiefen Sohlbänken im 1. Obergeschoss der Basilika. Beide Phänomene treten in unterschiedlicher Intensität auf.
