Jürg Goll und Doris Warger

Karolingische Fassadenmalerei an der Heiligkreuzkapelle in Müstair

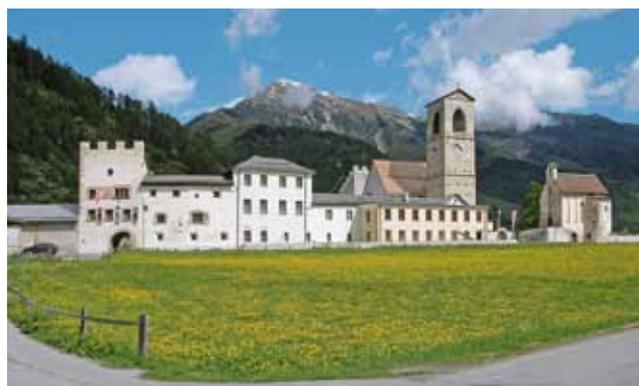
Abb. 12-1: Müstair, Kloster St. Johann: Die Heiligkreuzkapelle steht heute als Solitär am Eingang zum Friedhof und ist von den südlichen Klostergebäuden getrennt.

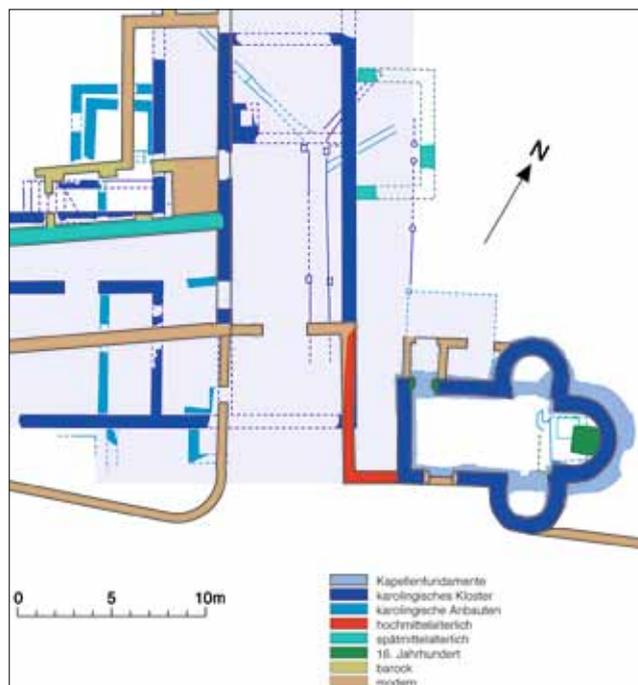
Abb. 12-2: Müstair, Kloster St. Johann: Ursprünglich war die Heiligkreuzkapelle über einen doppelgeschossigen Gang mit der Südostecke des karolingischen Klostergevierts verbunden; Ausschnitt aus dem Baualtersplan

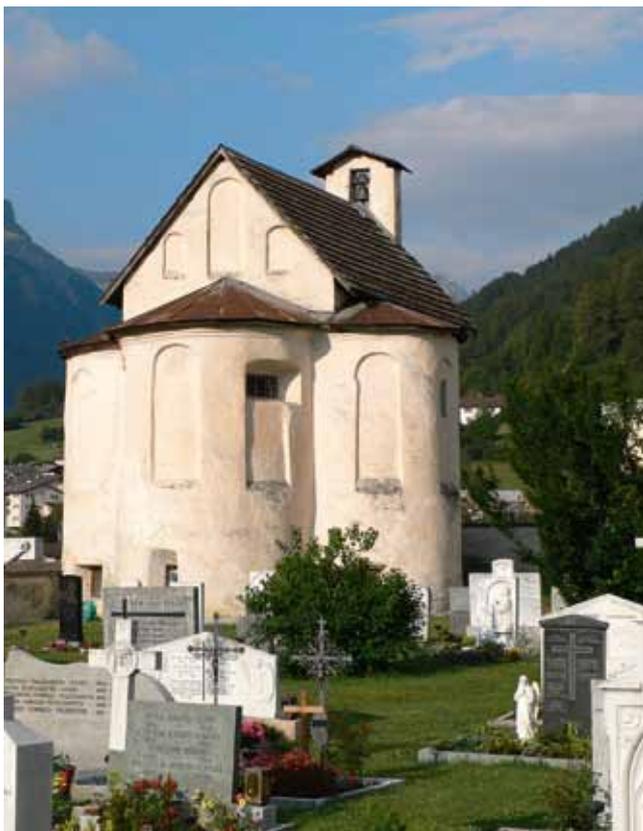
Abb. 12-3: Müstair, Kloster St. Johann: Von Osten, vom Friedhof her gesehen, wirkt die Heiligkreuzkapelle eher gedrungen.

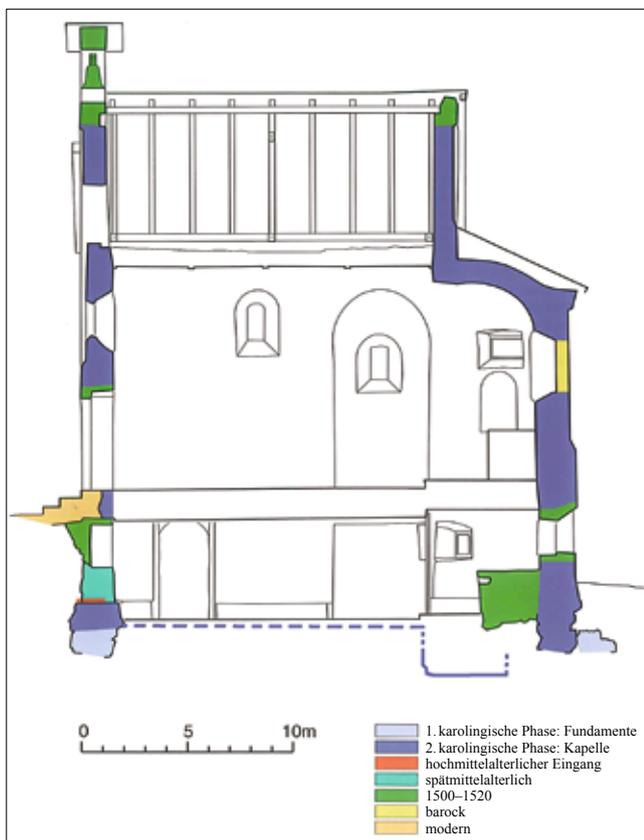
Abb. 12-4: Müstair, Kloster St. Johann: Schnitt durch die doppelgeschossige Heiligkreuzkapelle gegen Norden
