Die Hofkirche der Residenz Würzburg – Aspekte ihrer Restaurierung von 2009 bis 2012

Matthias Staschull

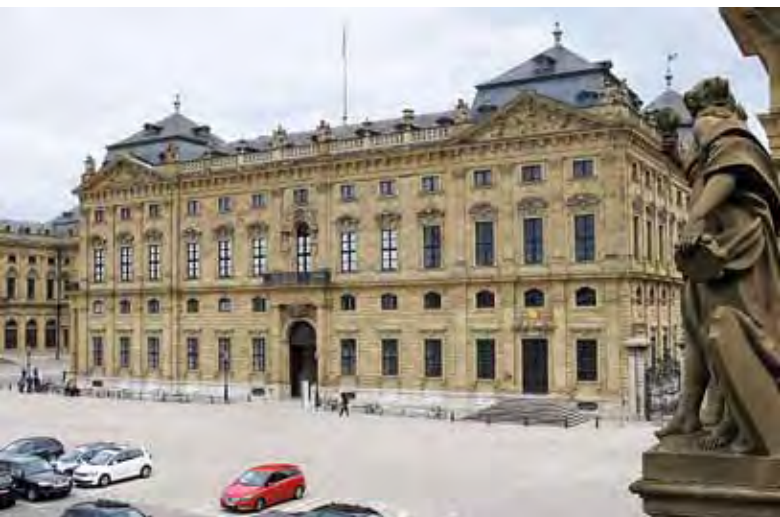
Abb. 1: Südkomplex der Würzburger Residenz mit Stufenportal zur Hofkirche auf der Westseite (Foto: M. Staschull, 2013)

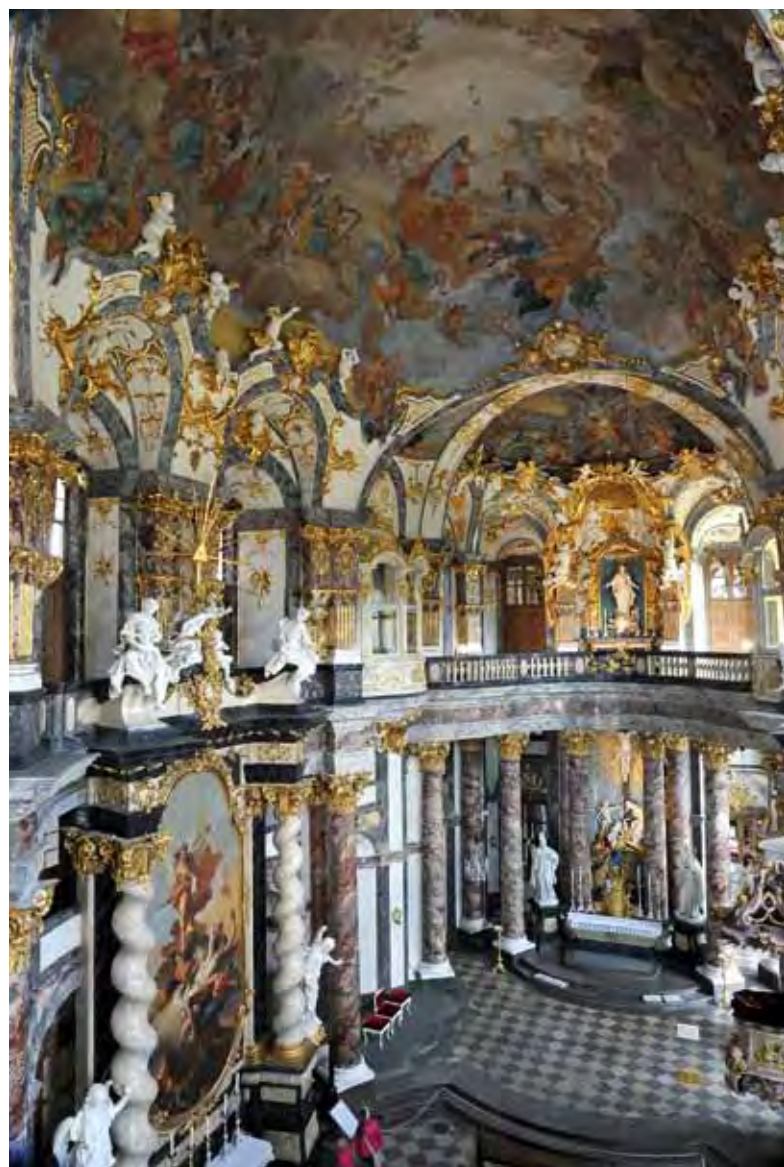
Abb. 2: Innenraum der Hofkirche mit zentraler Mittelkuppel und Blick auf den Haupt- und Emporenaltar sowie auf den nördlichen Seitenaltar (Foto: M. Staschull, 2013)

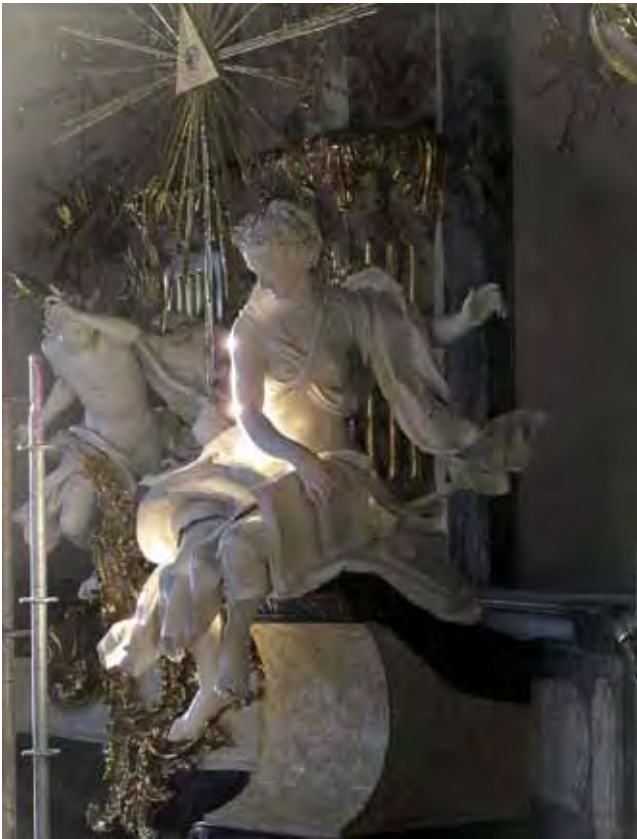
Abb. 3: Skulpturen aus poliertem Stuck über dem nördlichen Seitenaltar von Antonio Bossi (Foto: M. Staschull, 2012)

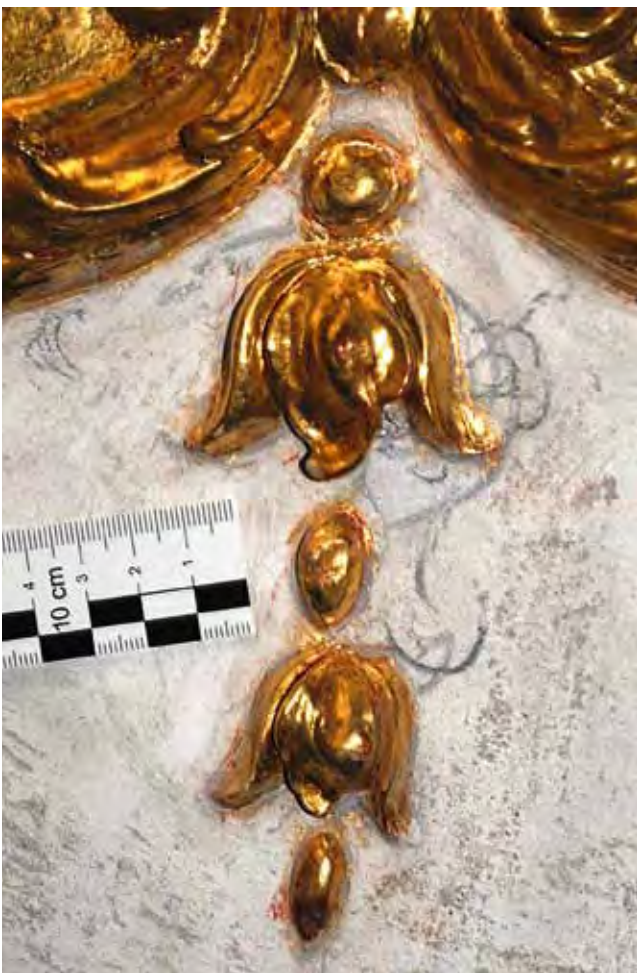
Abb. 4: Stuckdekoration mit freigelegter Vorzeichnung auf dem Wand- und Gewölbeputz (Foto: M. Staschull, 2010)

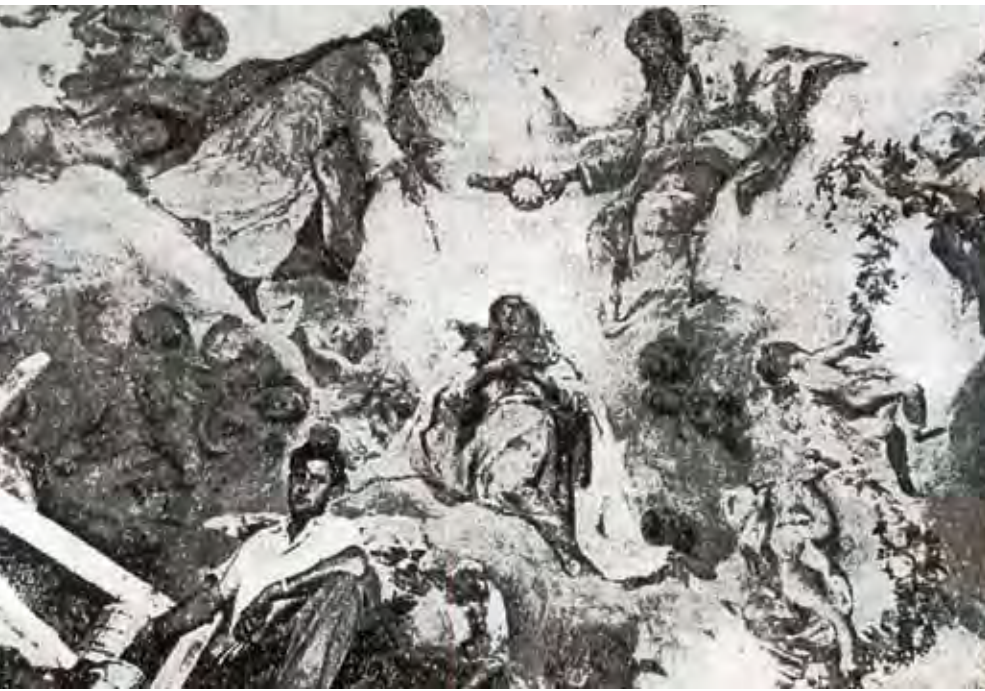
Damit ist die Restaurierung der Deckengemälde von Rudolph Byss angesprochen, die vor allem im Bereich der Westkuppel eine partielle Rückführung (der bis dato schweren bzw. düsteren Gewölbmalerei von 1960) ermöglichte. Die Schadenssituation der drei großen Kuppelgemälde mit erheblichen Malschichtverlusten besonders in der Mittel- und in der Westkuppel hatten den Kunstmaler Karl Körner (nach Beauftragung durch das Landbauamt Würzburg) veranlasst, anhand von Schwarzweißfotos große Teile zu rekonstruieren, wobei jedoch auch Restbestände der Byss'schen Malerei grob retuschiert oder übermalt wurden (Abb. 9).

Abb. 9: Karl Körner auf dem Gerüst unter der Mittelkuppel der Hofkirche, Zustand vor der Restaurierung (Foto: Main-Post Würzburg, Artikel vom 15. 12. 1959)

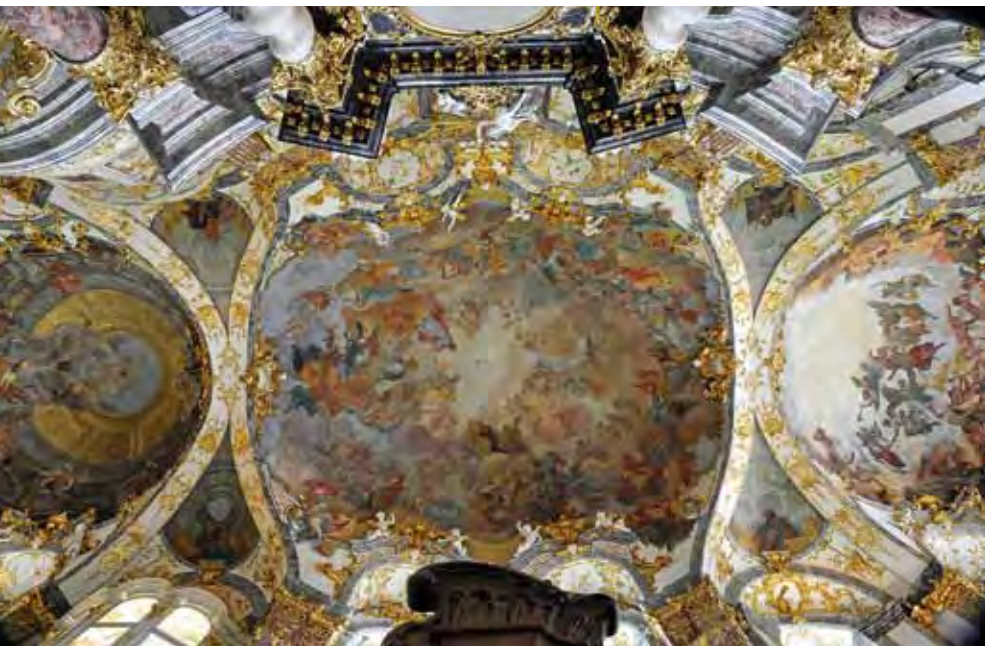
Der werktechnische Aufbau der Deckengemälde, die Byss und seine Mitarbeiter Högler und Thalhoffer 1735 bis 1736 schufen, ist insofern besonders interessant, als es sich nicht um Fresken handelt, sondern um Seccomalereien auf einem gipshaltigen Kalkmörtel (Abb. 10). Allerdings hatte Rudolph Byss auch kleine Putzflächen (in „Giornate-Manier“) auftragen lassen, vielleicht, weil diese Flächen die Materialmenge eines Mörtelheimers ausmachten.¹⁵ Hier sei eine 2011 verfasste Masterarbeit erwähnt, die sich speziell mit der Restaurierungsgeschichte und der Werktechnik von Rudolph Byss an unserem Beispiel beschäftigt. In sehr fachkundiger und präziser Weise hat die Autorin die relevanten Unterlagen gesichtet und ausgewertet, zahlreiche naturwissenschaftliche und restauratorische Untersuchungsergebnisse zusammengestellt und in gut lesbarer Form dargelegt.¹⁶

Abb. 10: Ansicht der drei Kuppelgemälde, links Ostkuppel (Foto: M. Staschull, 2013)

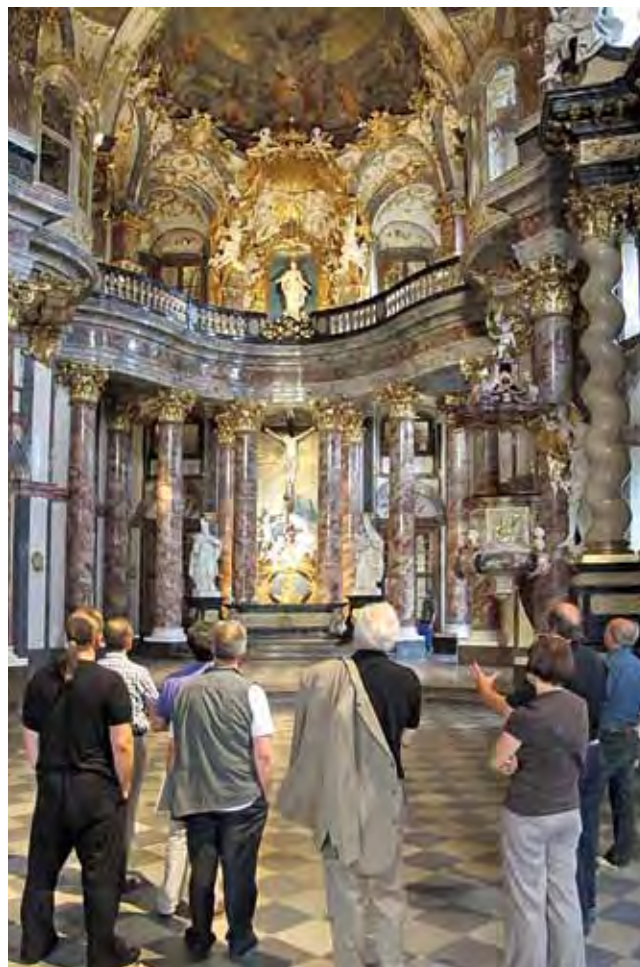
Abb. 14: Beleuchtungsprobe mit LED-Leuchtmitteln
(Foto: M. Staschull, 2012)

Bei den strengen Vorgaben versagt normalerweise eine konventionelle Lichttechnik. Deshalb hatte sich das Staatliche Bauamt Würzburg intensiv mit einer neuen Generation von Beleuchtungskörpern auf der Basis von LED (light emitting diode) beschäftigt und im Rahmen von Beleuchtungsproben einige „LED-Sätze“ in der Hofkirche durch eine Spezialfirma zunächst provisorisch installieren lassen (Abb. 14).²¹ Die Vorstellung überzeugte die Vertreter des Bauamtes und der Bayerischen Schlösserverwaltung, so dass nach etlichen Probeeinstellungen und korrigierenden
