Norbert Bergmann

Stuck und Verformung – Betrachtungen zur Dauerhaftigkeit von Stuck

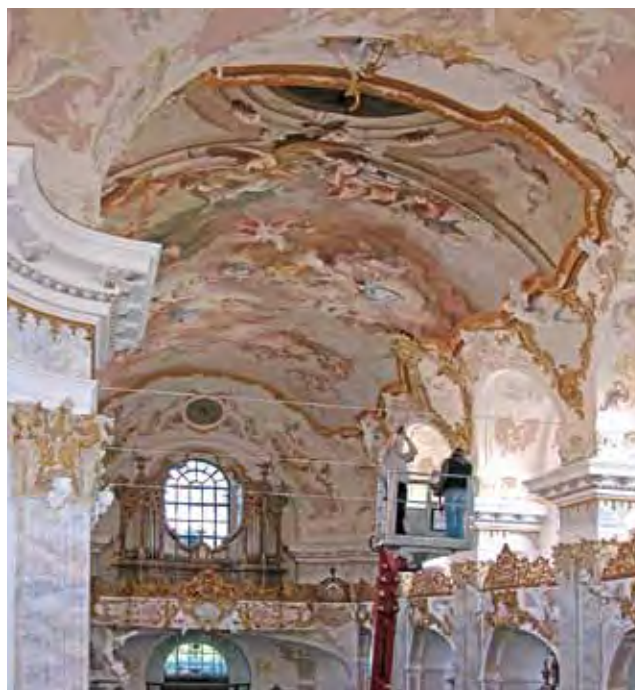
Abb. 1: Fürstenzell, Klosterkirche, Untersuchung der Gewölbeuntersicht vom Hubsteiger aus

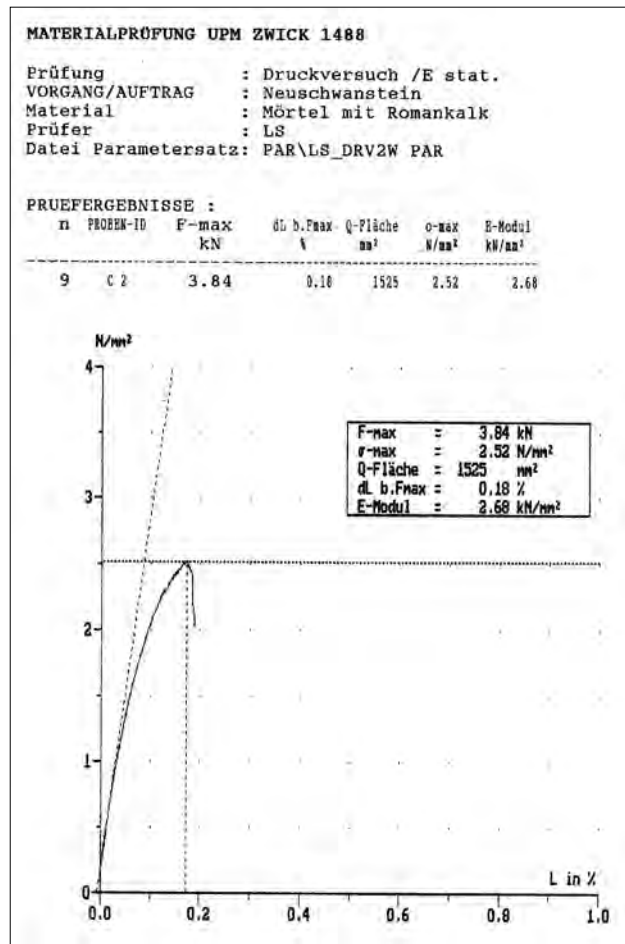
Für die folgenden Überlegungen können stellvertretend für eine Vielzahl von Mörtelzusammensetzungen zwei Proben herangezogen werden: Bei der ersten Probe [Abb. 5] handelt es sich um einen Romankalk-Mörtel. Romankalk kann den hochhydraulischen Kalken zugeordnet werden. Die Probe wurde im Labor hergestellt und in einer Prüfpresse auf Druck bis zum Bruch beansprucht. Die Bruchspannung auf Druck beträgt ca. $2,5 \text{ N/mm}^2$ bei einer Stauchung von $0,18\%$. Der E-Modul, also das signifikante Verhältnis von Spannung zur Dehnung, beträgt ca. $2,7 \text{ kN/mm}^2$. Die Verformung beginnt sehr steil und flacht dann bis zum Bruch etwas ab. Danach fällt die Spannung abrupt ab. Die theoretisch zuordenbare Zugspannung beträgt etwa $0,4 \text{ N/mm}^2$ bei einer Dehnung von ca. $0,015\%$. Die Stauchung bis zum Bruch beträgt etwa das Zwölfwache der maximalen Dehnung.

Abb. 5: Protokoll eines Druckversuchs für eine Mörtelprobe aus Sand und Romankalk; die zugehörige Bruchspannung bei einer Beanspruchung auf Zug kann mit 0,4 N/mm² und einer Bruchdehnung von 0,015% abgeschätzt werden.

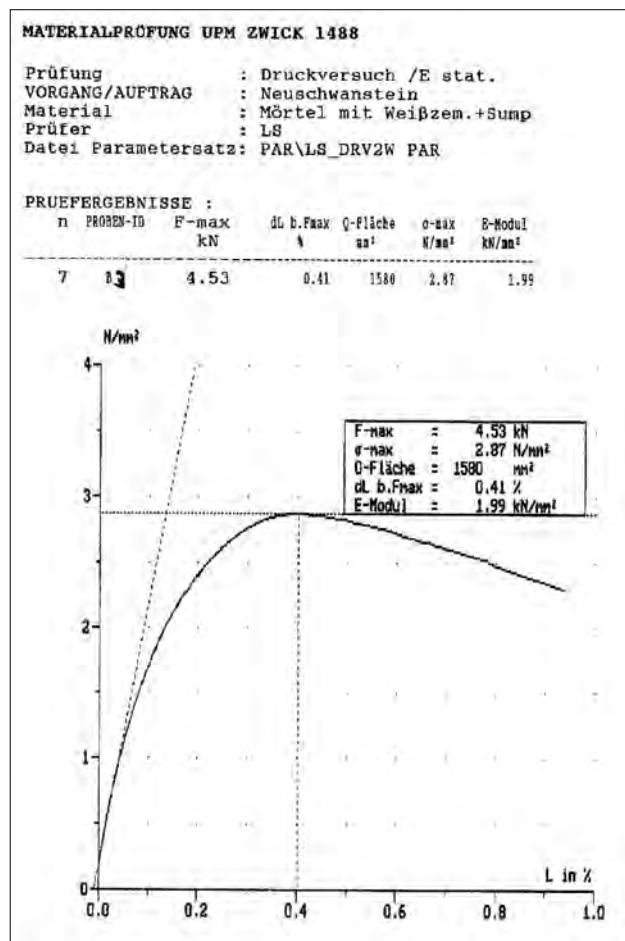
Bei der zweiten Probe [Abb. 6] handelt es sich um einen Sumpfkalkmörtel mit einem Anteil von Weißzement. Die Bruchspannung auf Druck beträgt ca. $2,9 \text{ N/mm}^2$ bei einer Stauchung von $0,4\%$. Der E-Modul beträgt ca. $2,0 \text{ kN/mm}^2$. Die Verformung beginnt steil und nimmt dann kontinuierlich bis zum Bruch ab. Nach dem Bruch fällt die Spannung langsam ab. Die theoretisch zuordenbare Zugspannung beträgt

etwa $0,2 \text{ N/mm}^2$ bei einer Dehnung von ca. $0,010\%$. Die Stauchung bis zum Bruch beträgt also das Vierzigfache der maximalen Dehnung.

Abb. 6: Protokoll eines Druckversuchs für eine Mörtelprobe aus Sand und Sumpfkalk mit Teilen von Weißzement; die zugehörige Bruchspannung bei einer Beanspruchung auf Zug kann mit 0,2 N/mm² bei einer Bruchdehnung von 0,010% abgeschätzt werden.

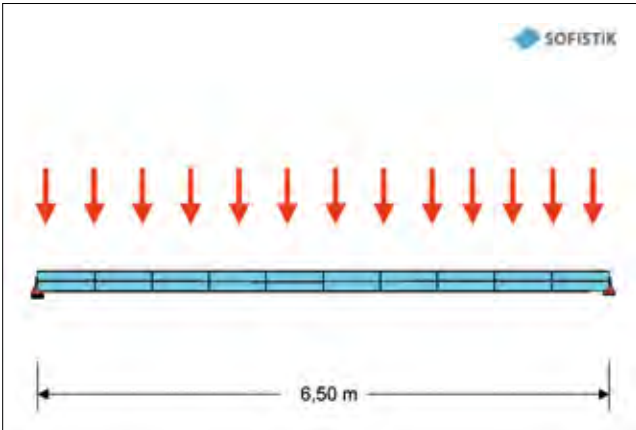
Betrachtet man eine Holzbalkendecke (Nadelholz 16/20 cm, $a=1,0$ m, $L=6,5$ m) eines Wohngebäudes mit unterseitiger Putzdecke und darauf angebrachter Stuckierung [siehe Abb. 7], so ergeben sich bei einer üblichen Beanspruchung infolge der Nutzung als Wohnung vertikale Durchbiegungen in Feldmitte von etwa 3 bis 6,5 cm. Die Dehnung des Stucks auf der Deckenunterseite beträgt damit etwa 0,006% bis 0,012%. Die Bruchdehnung von Romankalk-Mörtel beträgt in unserem Beispiel etwa 0,015%, die von Sumpfkalk-Mörtel etwa 0,010%. Ermittelt man daraus die zulässigen Belastungen [siehe Abb. 8], so ergeben sich diese zu etwa 1 kN/m² bzw. ca. 1,4 kN/m². Dies liegt zwar deutlich unter dem Wert der heutigen Normen, hier wären 2 kN/m² erforderlich, dürfte aber in den allermeisten Fällen die übliche Belastung für Altbauten realistisch wiedergeben. Die üblichen Verformungen einer stuckierten Holzbalkendecke entsprechen also der Bruchdehnung eines Stucks. Risse werden sehr wahrscheinlich eintreten, jedoch keine nennenswerte Größe erreichen. Ein Versagen des Stucks infolge der Durchbiegung bei normaler Beanspruchung der Decke ist deshalb eher unwahrscheinlich.

Abb. 7.: Beanspruchung einer Holzbalkendecke durch eine gleichmäßige Verkehrslast

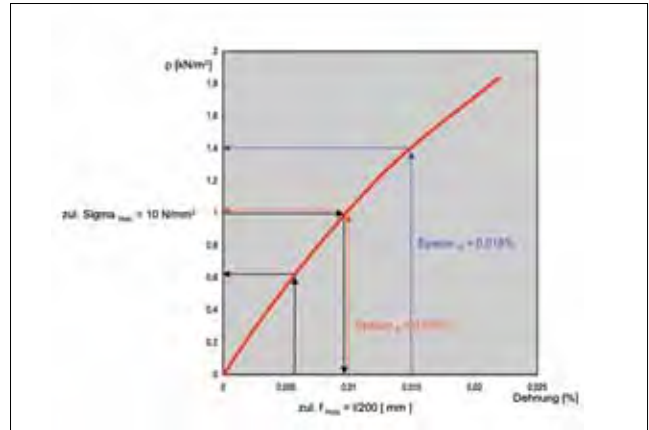
Abb. 8: Last-Verformungs-Diagramm der Holzbalkendecke mit Eintragung der maximalen Verformung des Romankalk-Mörtels (blau) und des Sumpfkalk-Mörtels (rot) sowie der Verformung bei einer Ausnutzung der zulässigen Beanspruchung der Holzbalken; die Verformungsgröße bezieht sich auf eine Dehnung auf der Balkenunterseite.

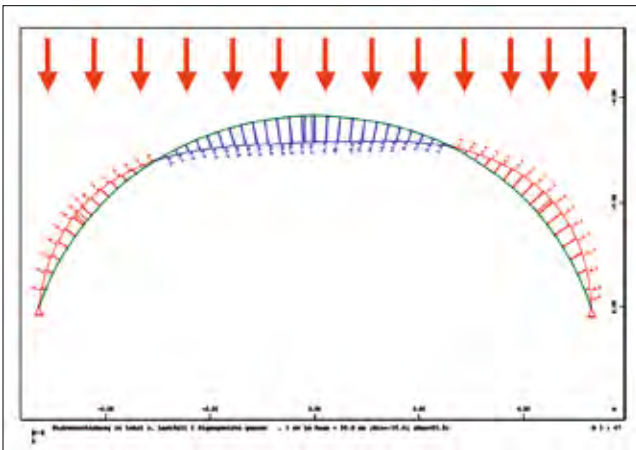
Betrachtet man ein aus Ziegeln gemauertes (1/2 Stein stark) Tonnengewölbe ähnlicher Spannweite, so ergibt sich bei einer gleichen Belastung eine vertikale Durchbiegung im Scheitel von ca. 3 cm bei einer gleichzeitigen Verformung der äußeren Gewölbeteile nach oben von ca. 1,5 cm. Die so genannten Drittelpunkte bleiben nahezu unverformt [siehe Abb. 9]. Ermittelt man nun aus den Bruchdehnungen von Romankalk-Mörtel von 0,015% und Sumpfkalkmörtel von ca. 0,010% die zugehörigen Belastungen [siehe Abb. 10], so ergeben sich hierfür zulässige Werte von ca. 0,6 bis 0,85 kN/m². Würde man die gleiche Last wie bei einer Holzbalkendecke aufbringen, würden die Stuckierungen im Gewölbescheitel reißen, möglicherweise sogar sich vom Untergrund ablösen. Einfache Tonnengewölbe oder Bögen werden also infolge einer Belastung eher Schäden am Stuck aufweisen als vergleichbare Holzbalkendecken.

Abb. 9: Beanspruchung eines Tonnengewölbes bei gleicher Spannweite wie die Holzbalkendecke in Abb. 7; dargestellt sind die Verformungen senkrecht zur Achse bei einer Beanspruchung durch Eigengewicht und durch eine Verkehrslast von 2 kN/mm².

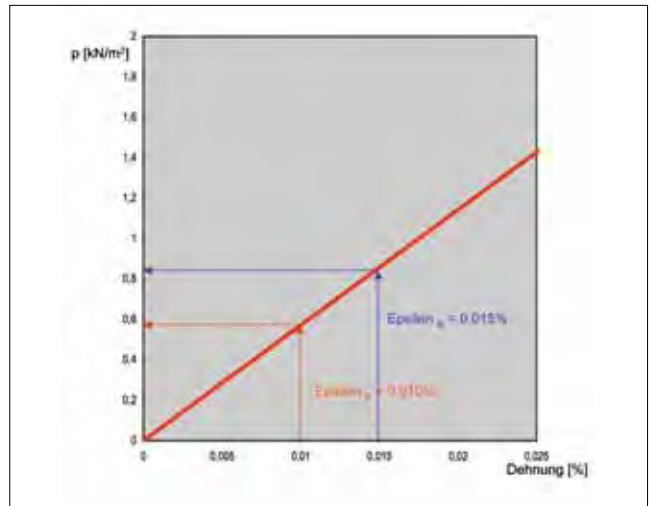
Abb. 10: Last-Verformungs-Diagramm des Tonnengewölbes mit Eintragung der maximalen Verformung des Romankalk-Mörtels (blau) und des Sumpfkalk-Mörtels (rot); die Verformungsgröße bezieht sich auf eine Dehnung auf der Gewölbeunterseite.

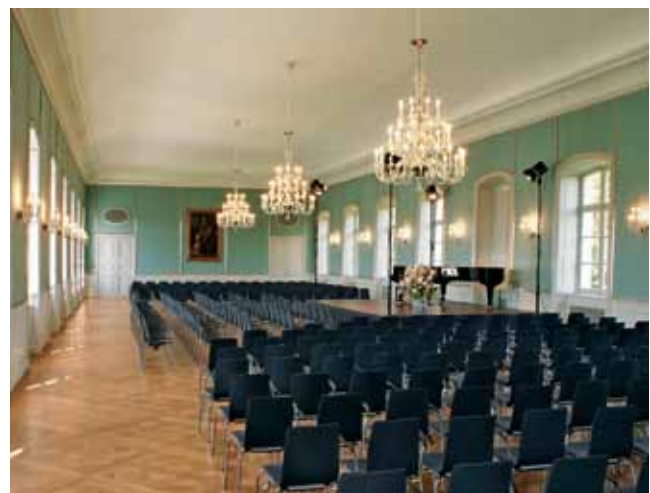
Sechs Jahre nach dem massiven Eingriff in die Lastabtragung zeigt die Raumschale erwartungsgemäß wieder kleine Risse. Mit Öffnungswerten von wenigen Zehntel Millimetern sind diese aber weder für den Putz noch für den Stuck relevant. Der Raum wird heute wieder als Festsaal für Konzerte, Vorträge und sonstige Feierlichkeiten genutzt [Abb. 20].

Abb. 20: München, Schloss Nymphenburg, Blick nach Westen in den Hubertussaal nach Abschluss der Maßnahmen

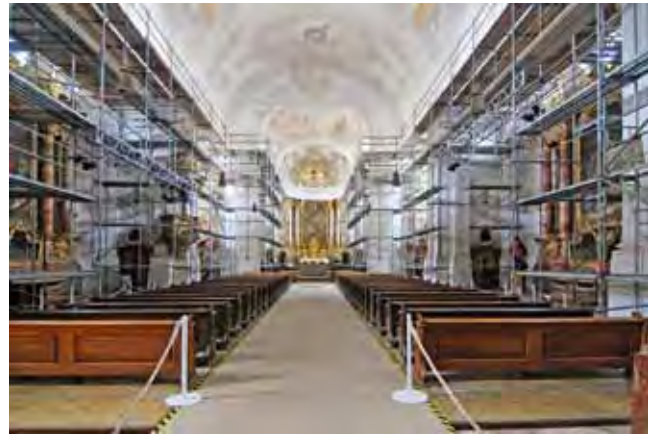
Abb. 21: Schäftlarn, Klosterkirche, Blick in das Langhaus, Schutznetze mit einer Maschenweite von 5x5 cm, Verankerung der Netze mit Schwerlastdübel und umlaufenden Stahlseilen

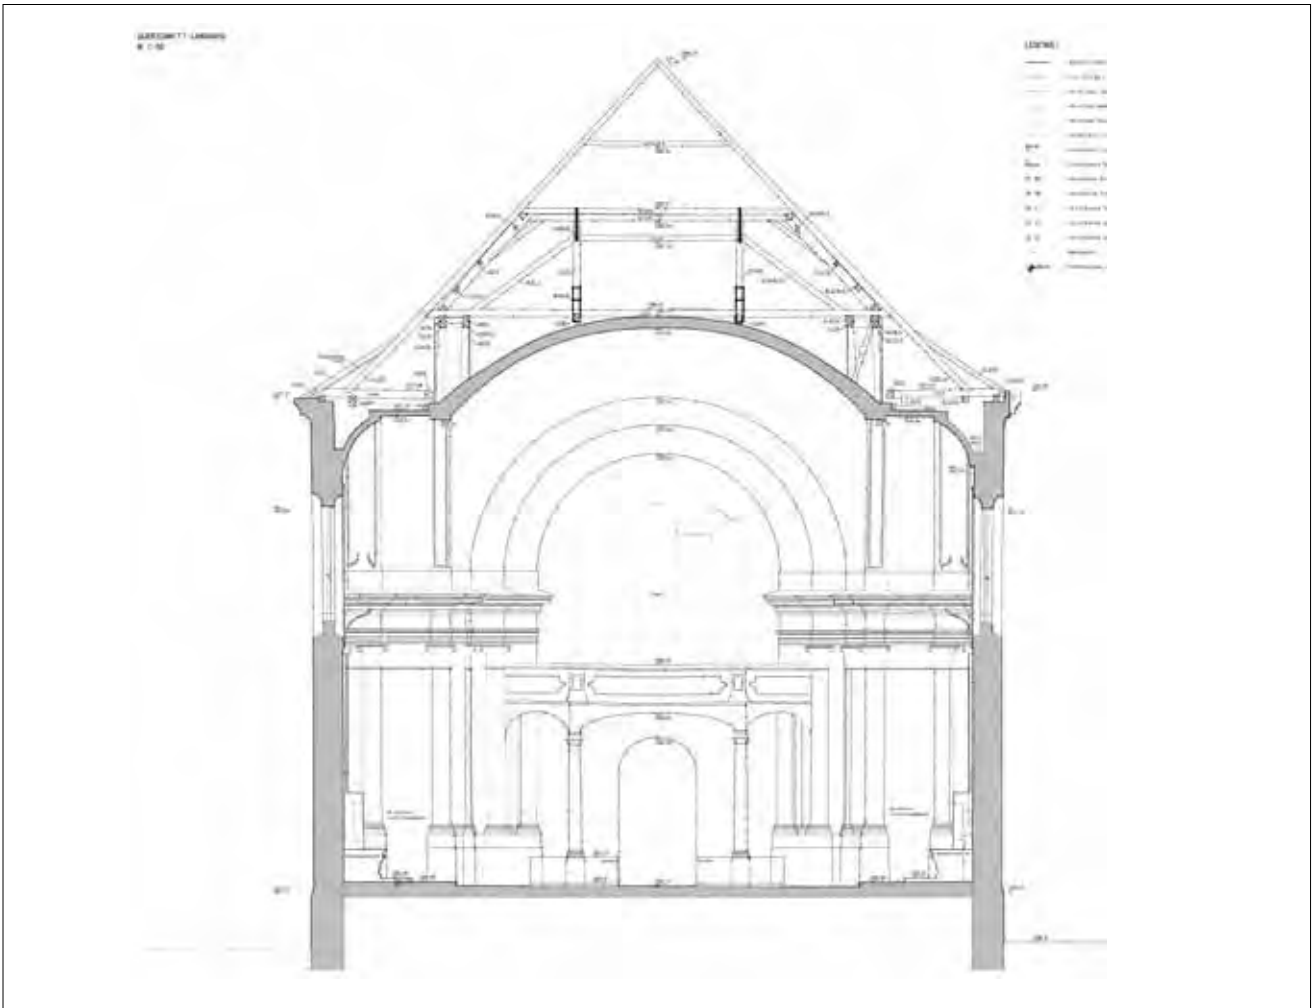
Das aufgehende Mauerwerk wies Verkippungen nach außen auf. Eine geodätische Vermessung der Außenwand zeigte sehr anschaulich die Deformation: Abweichungen von der Lotrechten um 9,4 cm auf der Nordseite und 7,9 cm auf der Südseite [Abb. 25]. Die größte Verformung war in Höhe der Gewölbeauflager vorhanden.

Abb. 25: Schäftlarn, Klosterkirche, Querschnitt Langhaus, mittlere Gewölbekuppel (Hauptraum), Blick nach Westen

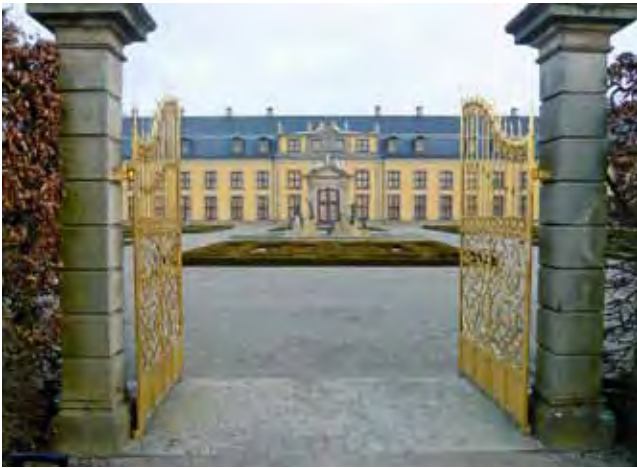
Abb. 27: Herrenhausen, Galeriegebäude, Gartenansicht, Zustand 2009, zehn Jahre nach der umfassenden Instandsetzung der Dachwerke und der Sicherung der stuckierten Flachdecke

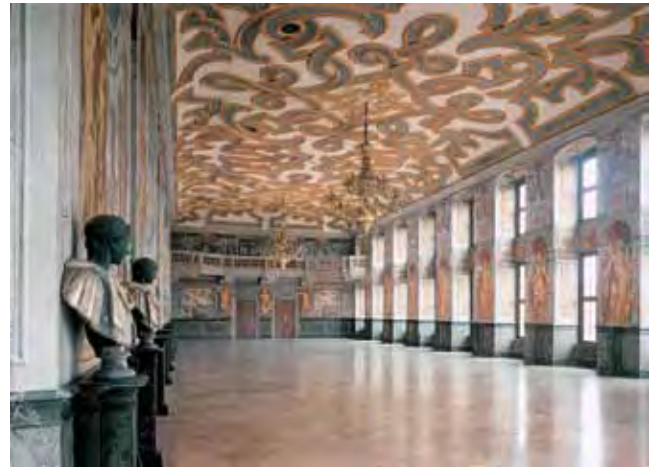
Abb. 28: Herrenhausen, Galeriegebäude, Innenansicht, Zustand 2000, unmittelbar nach Abschluss der Instandsetzung

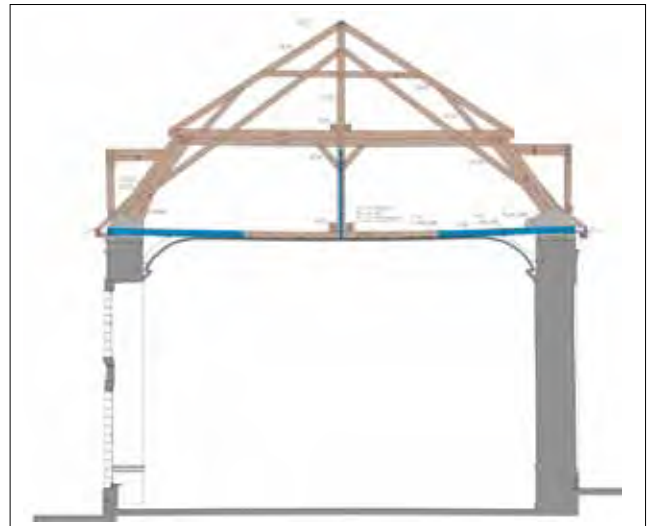
Durch die Kriegsschäden, aber auch durch große Schäden infolge eindringender Feuchtigkeit und nachfolgendem Pilzbefalls war die stuckierte Decke im Bereich des Mittelrisalits wohl um ca. 25 cm abgesackt. In den 1970er Jahren wurde ein umfangreicher Befall der Dachfußpunkte durch den Echten Hausschwamm festgestellt. In der sich daran anschließenden Instandsetzung wurden alle Sparrenfüße und die Zerrbalkenköpfe bis in den nicht mehr befallenen Bereich zurückgeschnitten und mit Stahlträgern beigelascht. Die form- und kraftschlüssige Verbindung zwischen Sparren und Zerrbalken wurde mit Beton hergestellt [Abb. 29]. Zur Gewährleistung der Regendichtigkeit der Schieferdeckung wurden alle Fugen innenseitig mit einem PU-Schaum geschlossen.

Abb. 29: Herrenhausen, Galeriegebäude, Querschnitt des Zustandes bis 1997

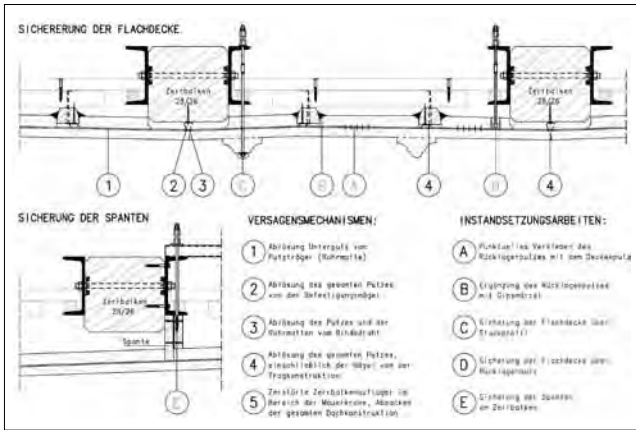
Abb. 32: Herrenhausen, Galeriegebäude, Konzept zur elastischen Sicherung der Flachdecke

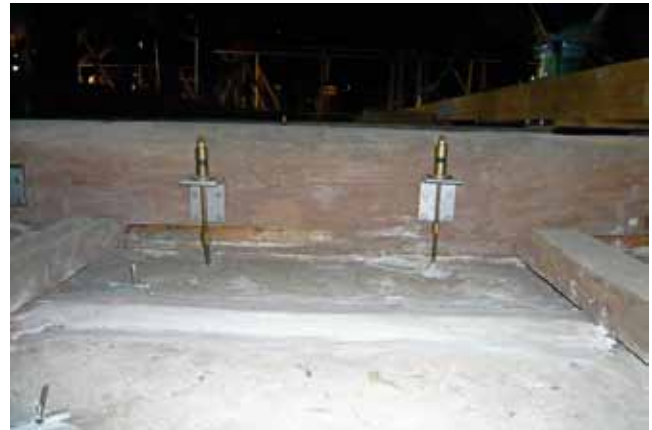
Abb. 33: Herrenhausen, Galeriegebäude, ausgeführte Feder-Sicherung, links Typ A einer Verankerung im Stuckprofil, rechts Typ B einer Verankerung in der Putzschicht mittels kunststoff-modifiziertem Gips-Mörtel

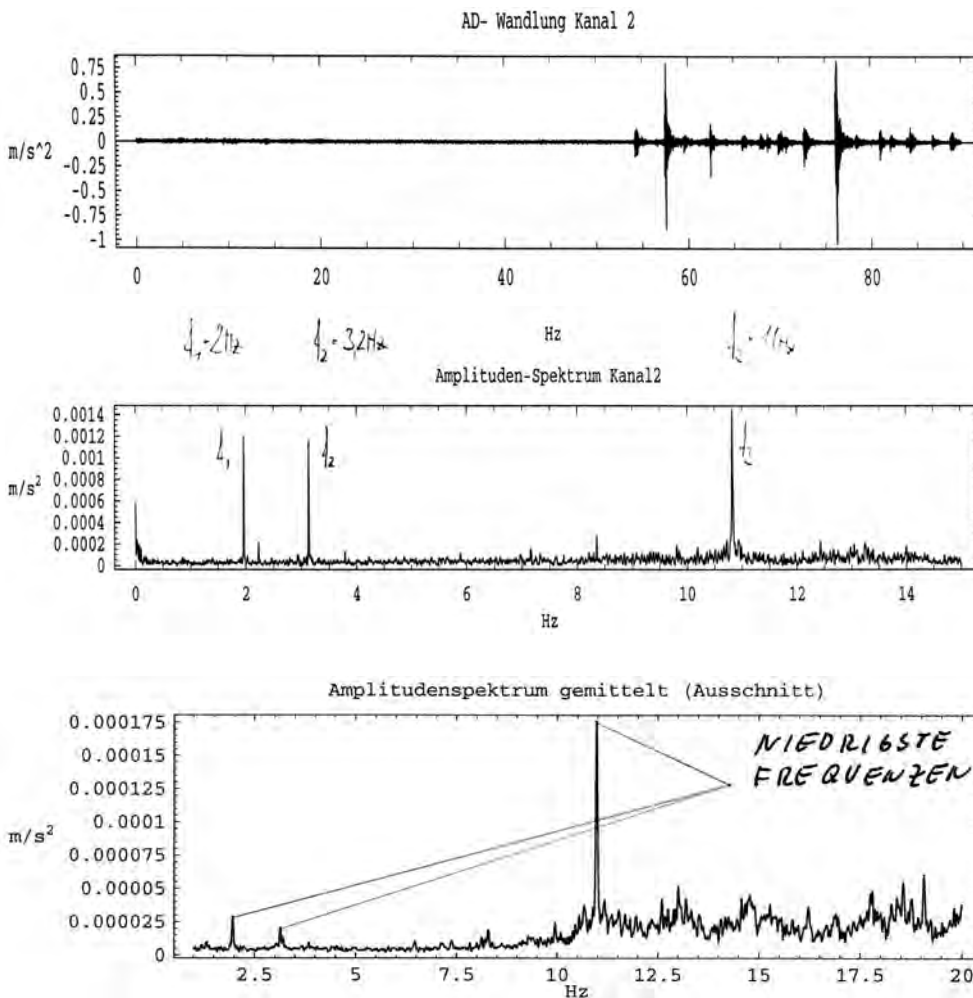
Abb. 34a. Herrenhausen, Galeriegebäude, Beschleunigung der Flachdecke bei einer Erschütterung des Bauwerks durch ein Feuerwerk; maximale Beschleunigung etwa $0,8 m/s^2$

Abb. 34b. Herrenhausen, Galeriegebäude, Analyse der Beschleunigungswerte hinsichtlich ihrer Frequenzen vor der Instandsetzung: f_3 mit 11 Hz entspricht der Schwingung der Deckenbalkenlage über die halbe Spannweite, f_2 mit 2 Hz steht für eine Schwingung über die gesamte Spannweite, f_3 mit 3,2 Hz dürfte eine gekoppelte Schwingung von Deckenbalkenlage und Aufhängung an den Kehlbalken charakterisieren.

Abb. 34c: Herrenhausen, Galeriegebäude, Analyse der Beschleunigungswerte hinsichtlich ihrer Frequenzen für den Zustand der Flachdecke nach der Instandsetzung: Die Veränderung ist auf die Bedämpfung der langwelligen Schwingformen und auf die Versteifung durch den neuen querverteilenden Überzug zurückzuführen.

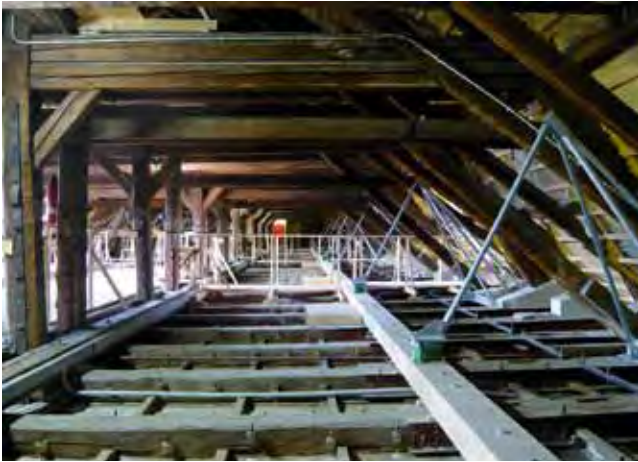
Abb. 35: Herrenhausen, Galeriegebäude, Blick nach Norden in den Dachraum, Zustand 2009

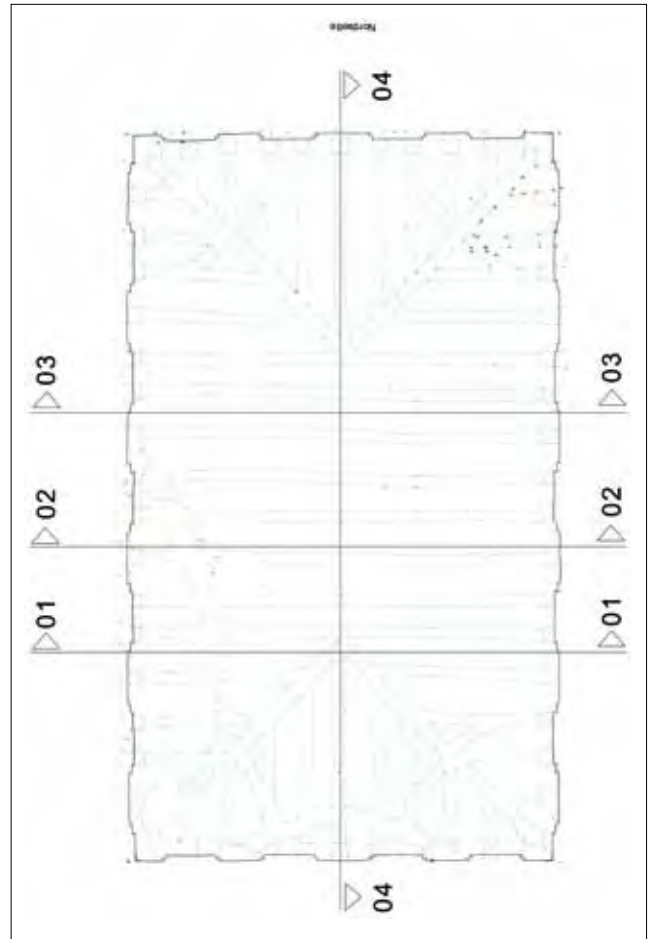
Abb. 38: Würzburg, Residenz, geodätisches Aufmaß der Gewölbeoberseite

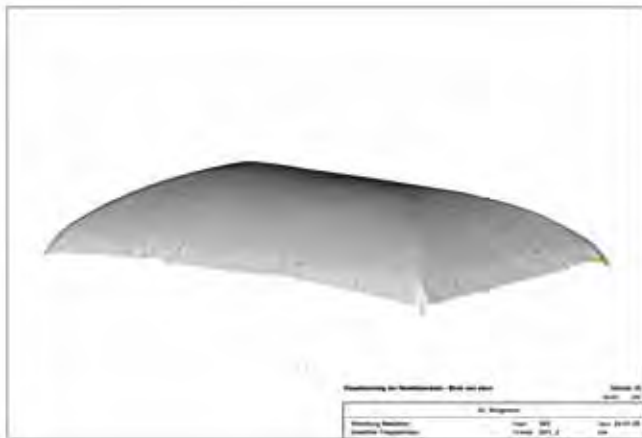
Abb. 39: Würzburg, Residenz, geodätisches Aufmaß der Gewölbeunterseite, daraus generiert das Netz für die weiterführenden statischen Berechnungen

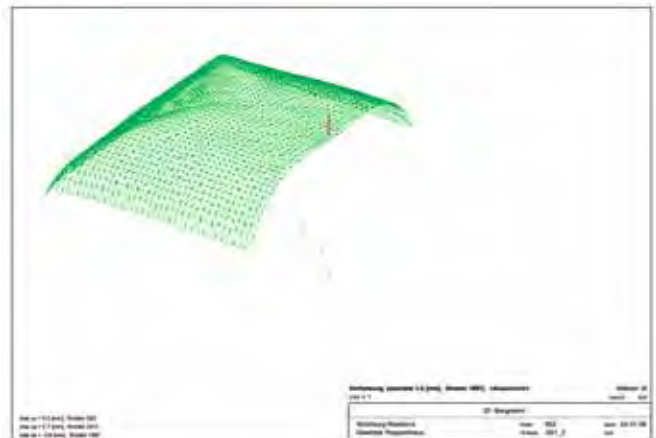
Abb. 40: Würzburg, Residenz, Verformung des Gewölbes unter Eigengewicht

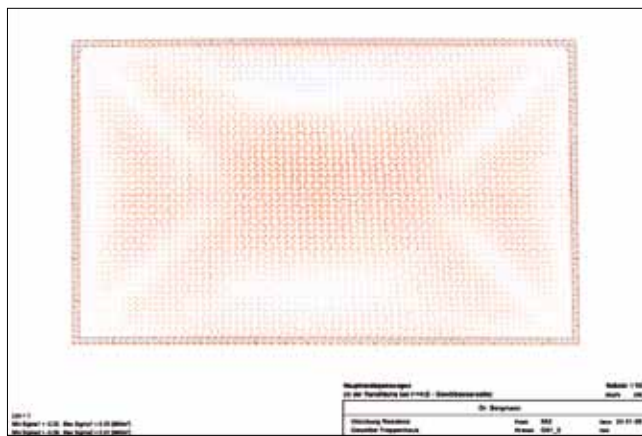
Abb. 41: Würzburg, Residenz, FEM-Berechnung des Gewölbes, linear-elastisch, Darstellung der Hauptrandspannungen auf der Gewölbeoberseite: rot = Druck, blau = Zug

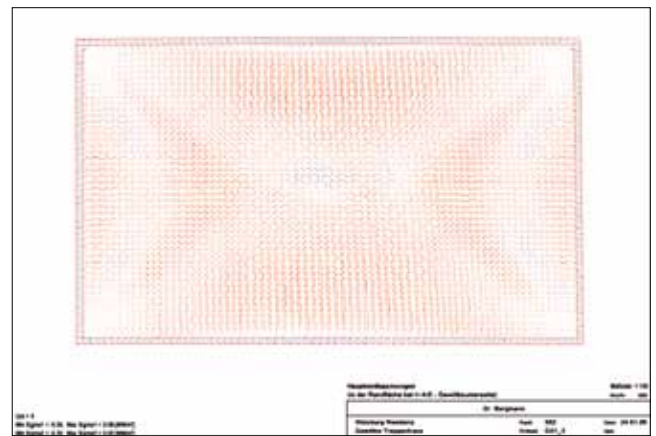
Für die statische Analyse standen ein vollständiges Aufmaß des Treppenraums und die diskreten Koordinaten der Gewölbeuntersicht zur Verfügung [Abb. 38]. Aus den Koordinaten wurde ein Netz generiert [Abb. 39] und dieses dann für eine statische Berechnung mittels Finite-Elemente-Methode nach Theorie 1. Ordnung genutzt. Als Werkstoff-Kennlinie diente ein linear-elastisches Verhalten. Abb. 40 bis 42 zeigen die Haupttrandspannungen auf der Gewölbeoberseite und -unterseite sowie die zugehörigen Verformungen. Zur Überprüfung dieser Ergebnisse wurde das Gewölbe auch in einzelnen Querschnitten analysiert, diesmal mit einer nicht-linear-elastischen Werkstoffkennlinie und nach Theorie 2. Ordnung. Beide Rechenergebnisse waren identisch. Das Gewölbe wird bis auf geringe Bereiche fast ausschließlich durch Druckkräfte beansprucht. Damit entspricht die Formgebung des gesamten Gewölbes über dem Treppenhaus der Würzburger Residenz fast an jeder Stelle dem Ideal eines Gewölbes, also der Form, bei der die geringsten Biegebeanspruchungen auftreten.

Für die anstehende Restaurierung ergaben sich aus statischer Sicht keine Hinweise auf eine Gefährdung der Putze.

Abb. 42: Würzburg, Residenz, FEM-Berechnung des Gewölbes, linear-elastisch, Darstellung der Hauptrandspannungen auf der Gewölbeunterseite: rot = Druck, blau = Zug
