Nutzung und Substanzerhalt.

Fallbeispiele aus der praktischen Baudenkmalpflege

Building Use and the Preservation of Historic Fabric. Case Studies of Plan Development in Preservation Practice

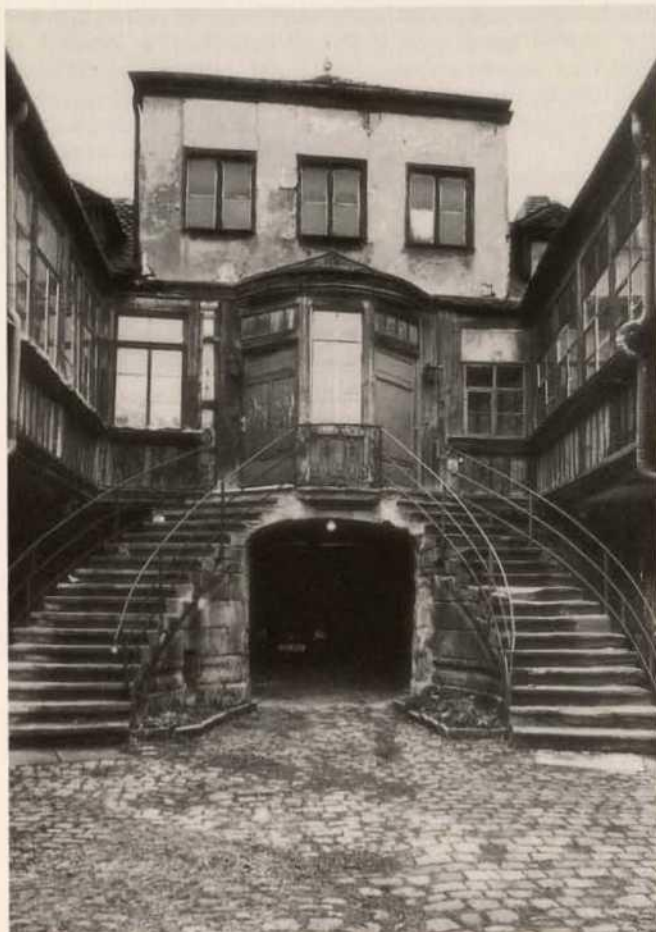
Abb. 2. Nürnberg, Johannisstraße 19, Südfassade vor der Instandsetzung (1997).

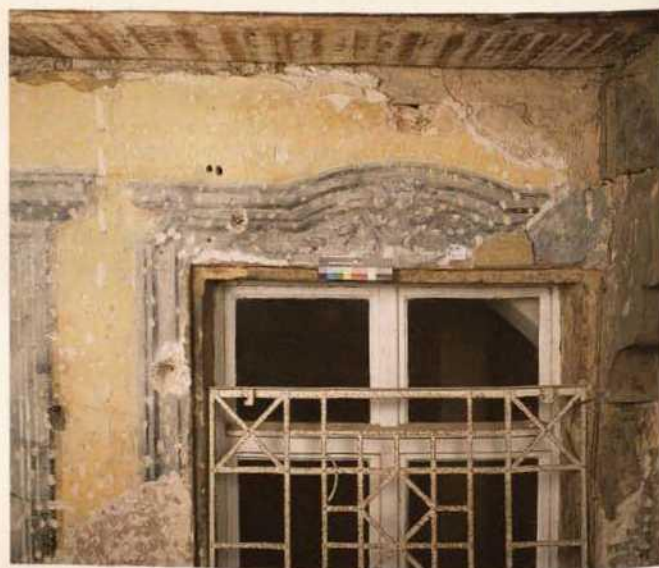
Abb. 3. Nürnberg, Johannisstraße 19, Westfassade des Ostflügels, Detail: unter vollflächiger Überputzung vorgefundener Bestand der Fassadenbemalung von 1727 (Zustand 1998).

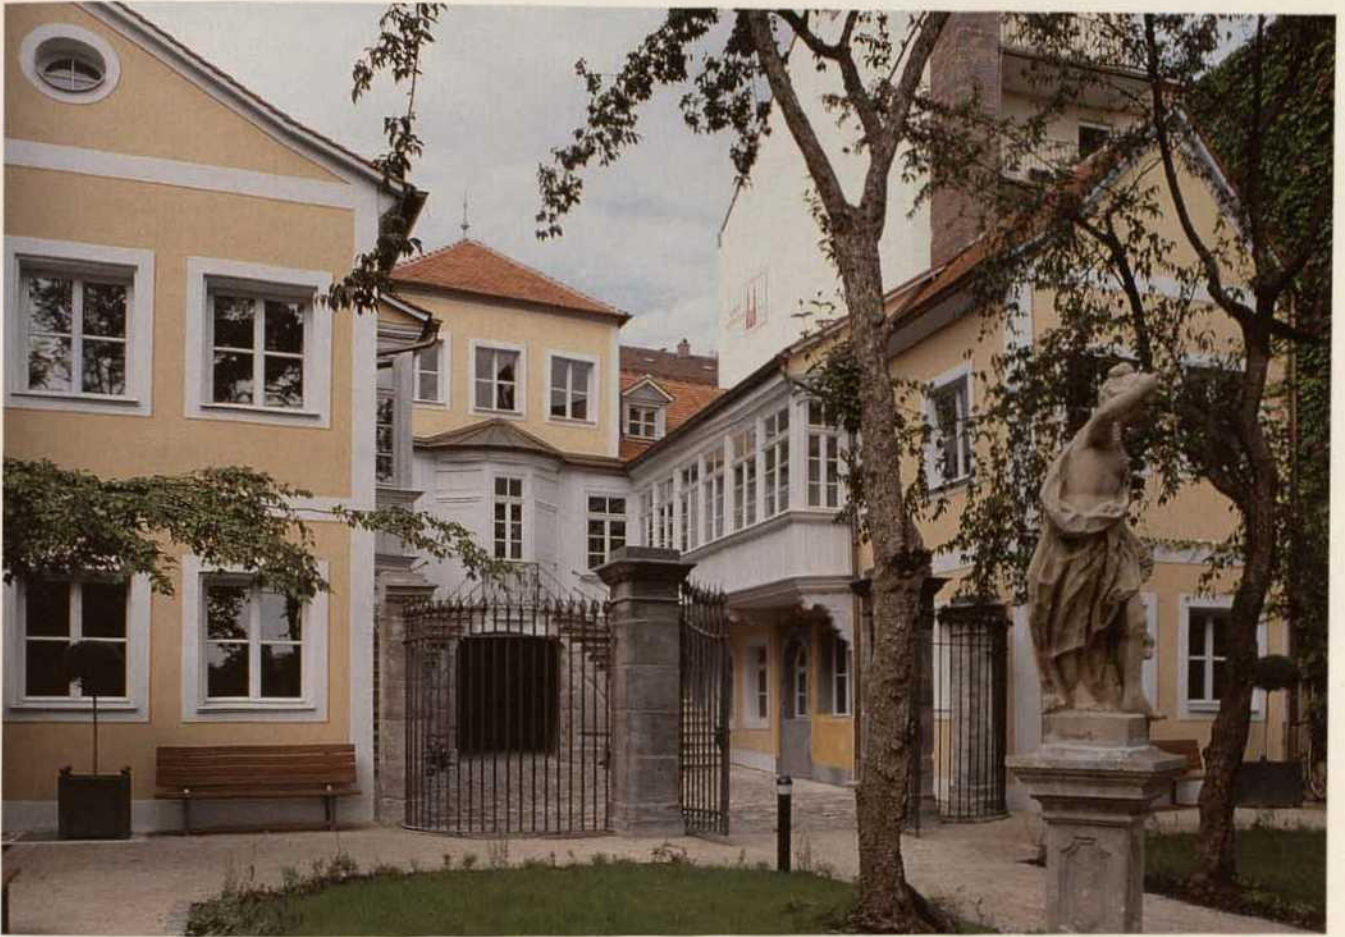
Abb. 4. Nürnberg, Johannisstraße 19, Südfassade mit West- und Ostflügel nach der Instandsetzung (2000).

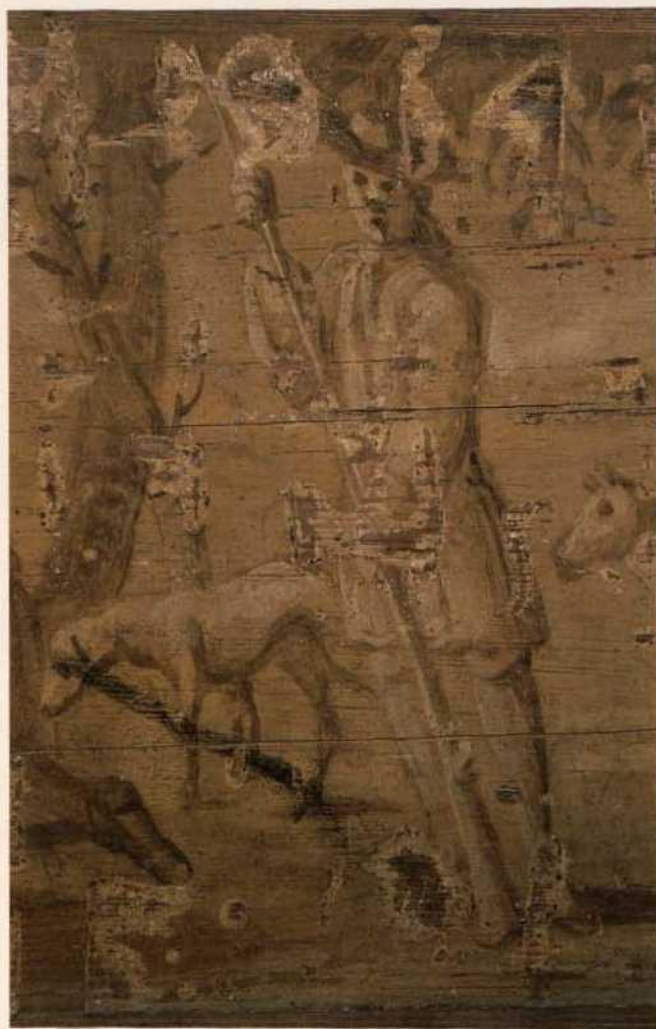
Abb. 5. Nürnberg, Johannisstraße 19, Saal im ersten Obergeschoss: bemalte Sockellambrie, Detail (1998).

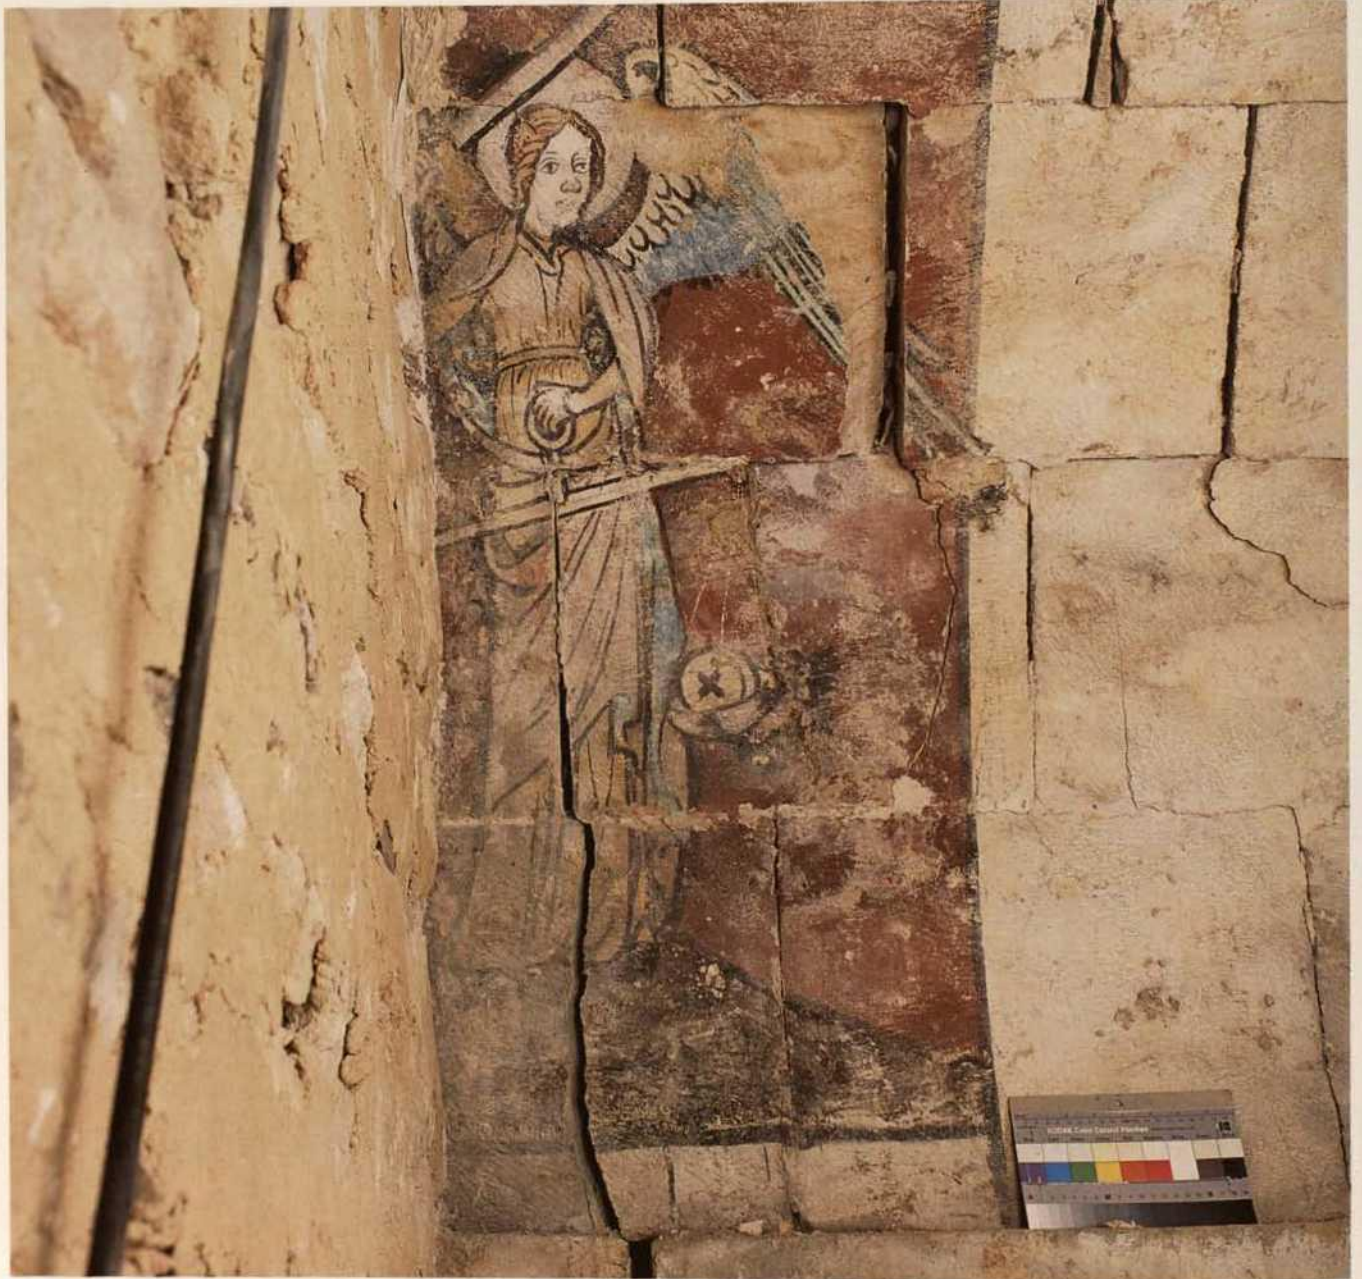
Abb. 9. Burg Vilseck, Bergfried, Obergeschoss, ehemaliger Kapellenzugang, Südleibung: Darstellung des Erzengels Michael (2003).

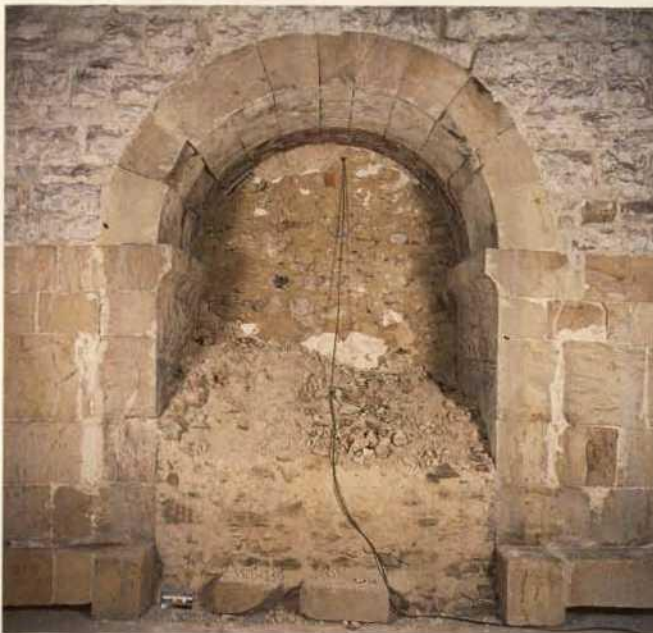
▷ Abb. 11. Burg Vilseck, Bergfried, Obergeschoss, ehemaliger Kapellenzugang, Nordleibung: Darstellung des Hl. Georg (2003).

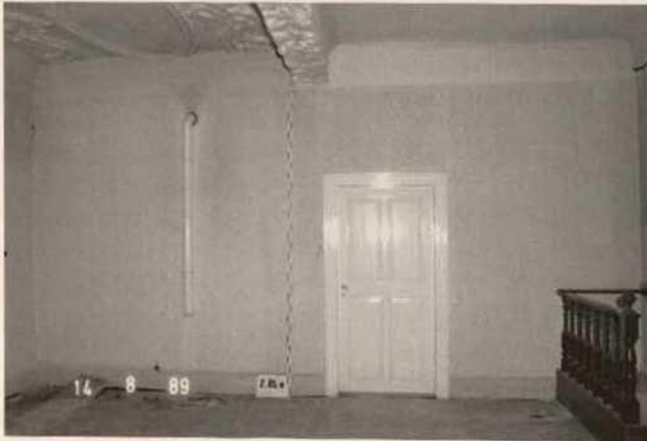
Abb. 12. Fürth, Königstraße 89, zweites Obergeschoss, stuckierter Raum vor der Instandsetzung (1989).

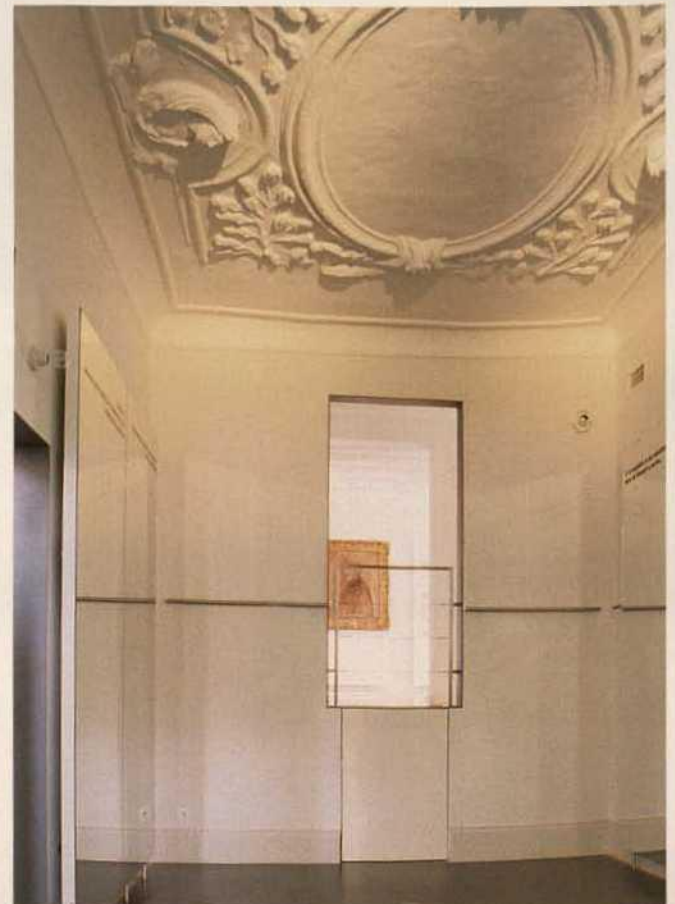
Abb. 14. Fürth, Königstraße 89, zweites Obergeschoss, stuckierter Raum nach der Instandsetzung und Umnutzung zu musealen Zwecken (1999).

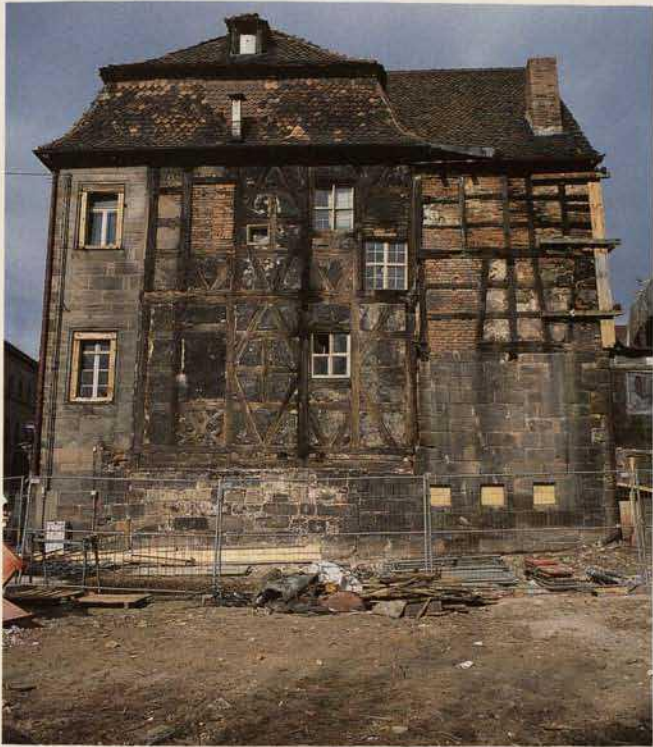
Abb. 15. Fürth, Königstraße 89, Ostfassade (1996).

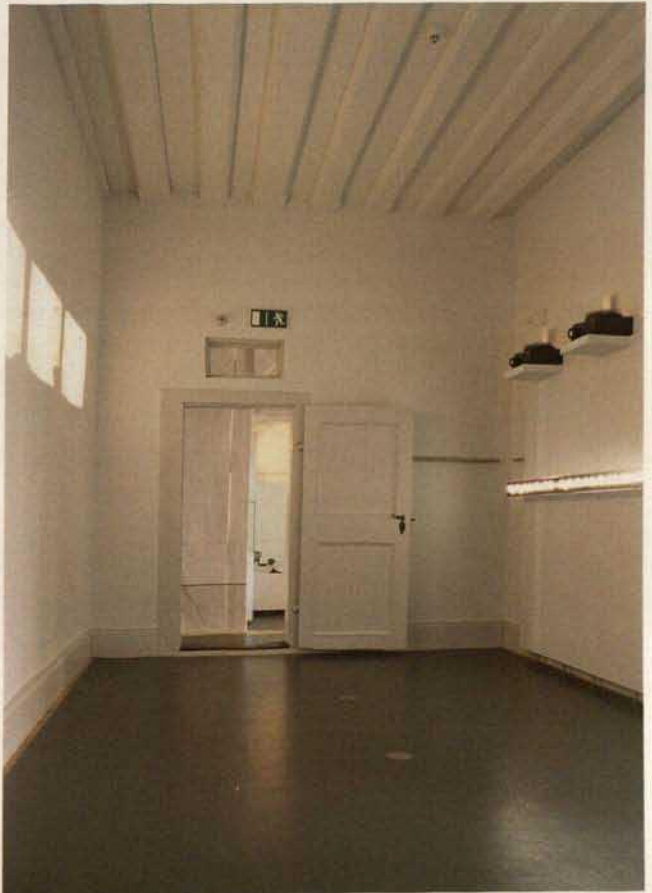
Abb. 16. Fürth, Königstraße 89, erstes Obergeschoss, Raum mit Balken-Bohlen-Decke nach der Instandsetzung und Umnutzung zu musealen Zwecken (1999).

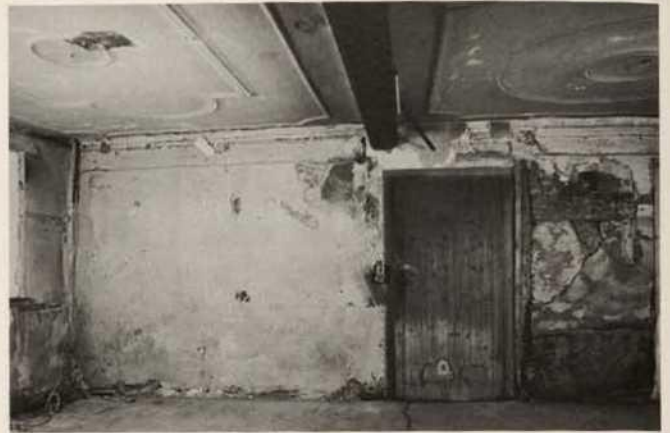
Abb. 19. Kucha, Haus Nr. 18, Mühlengebäude, Erdgeschoss: Stube vor der Instandsetzung (2000).

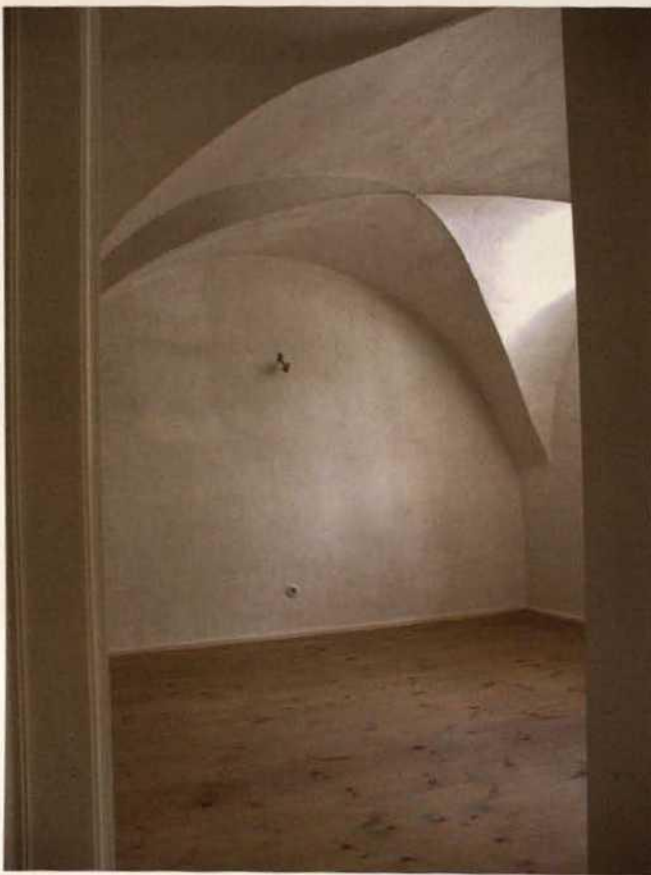
Abb. 18. Kucha, Haus Nr. 18, Mühlengebäude, Erdgeschoss: gewölbte Kammer nach der Instandsetzung und Umnutzung zu Wohnzwecken (2003).

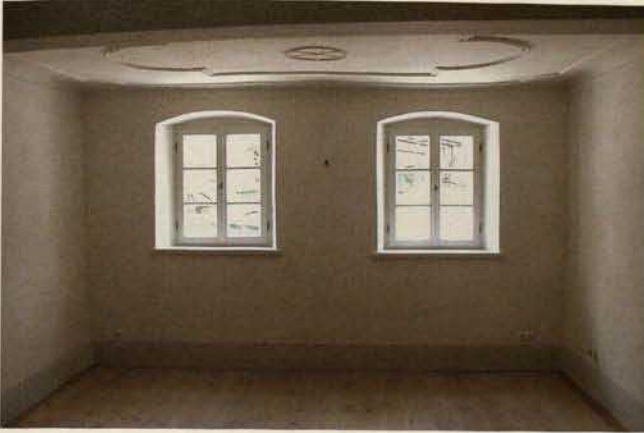
Bereits kurze Zeit nach Einbau zeigten sich an den verbauten Neuhölzern der statisch konstruktiven Instandsetzung Volumenänderungen, die Anlass zu Ausbesserungen an Putz- und Anstrichschichten führten. Mit Inbetriebnahme der Temperierung sind weitergehende Formänderungen im Innenbereich ausgeblieben. Die Fußbodendielen, welche längere Zeit im Sägewerk gelagert waren und sich bereits vor der Verlegung über drei Monate im Gebäude befanden sowie die eingebauten, hölzernen Ausstattungen blieben bis heute formstabil (Abb. 21).

Abb. 21. Kucha, Haus Nr. 18, Mühlengebäude, Erdgeschoss: Stube nach der Instandsetzung (2003).

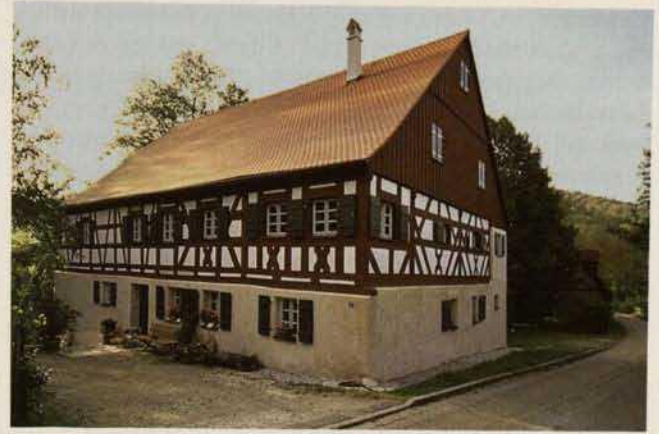
Abb. 22. Kucha, Haus Nr. 18, Mühlengebäude: Fassade nach der Instandsetzung (2003).

räumen musste durch sukzessives Aufmauern und gewissenhaftes Hinterfüllen der Lehmmauerung mit magerem Lehmörtel ausgeschlossen werden. Anstelle der bis 2002 eingebauten modernen Kunststoff Fenster erhielt das Anwesen Holzfenster mit festem Setzholz in Annäherung an die vorgefundenen Befunde (Abb. 21–22).
