## Über die Kunst eine Fabrik zu restaurieren

Die Tuchfabrik Müller<sup>1</sup> in Euskirchen-Kuchenheim ist eine Außenstelle des Rheinischen Industriemuseums. Ihre technik- und sozialhistorisch herausragende Bedeutung besteht in der aus heutiger Sicht besonders glücklich verlaufenen Überlieferungsgeschichte: der letzte Unternehmer pflegte die 1961 geschlossene Fabrik bis zu ihrer Übernahme durch das Rheinische Industriemuseum im Jahre 1988; er hoffte, bei besserer Auftragslage wieder in die Produktion einsteigen zu können.

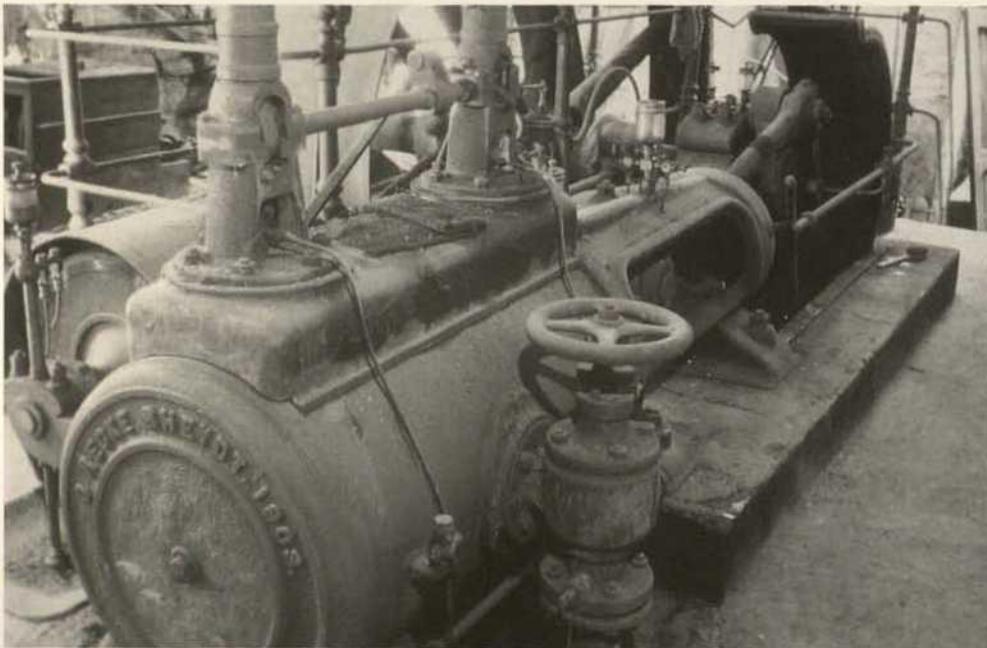
Der Betrieb ist deshalb als ein „ganzheitlicher Fabrikkosmos mit vielen Facetten“<sup>2</sup> erhalten: der komplette Textilmaschinenpark, die Transmissionsanlage, die alten Dampfleitungen, aber auch das Kontor, Werkzeug, Kleininventar wie Webschütze, Ölkännchen, Schraubenschlüssel bis hin zur Hinterlassenschaft der Belegschaft, wie Kaffeekanne, Lottoschein, Arbeitsjacke... (Abb. 1 und 2)

Abb. 1. Facetten des ganzheitlichen Fabrikkosmos: von der Dampfmaschine ...

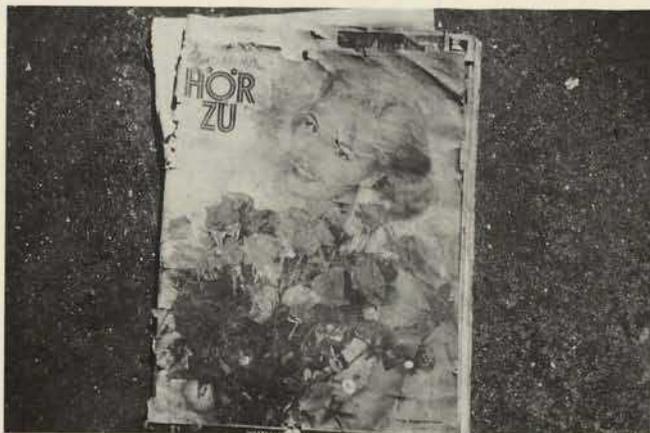
Abb. 2. ... bis zur Hinterlassenschaft der Fabrikarbeiter.

Für die Papierobjekte aus der Fabrik wurde das gleiche Restaurierungsziel bestimmt wie für die Textilien („Hinterlassenschaft der Fabrikarbeiter“). Zu den Papierobjekten zählen unter anderem Kinokarten, eine Streichholzschachtel und Zigarettenpackungen, Zeitschriften (Abb. 2) und Zeitungen, Abreißkalender, Lottoscheine oder Notizzettel mit Bindungsmuster.
