## Bestandserhaltung oder Entrestaurierung? Drei Fallbeispiele aus dem Bodenseeraum

### Die St. Sylvesterkapelle in Goldbach

### Die Kirche St. Peter und Paul in Niedertzell auf der Insel Reichenau

### Meersburg, Friedhofskapelle

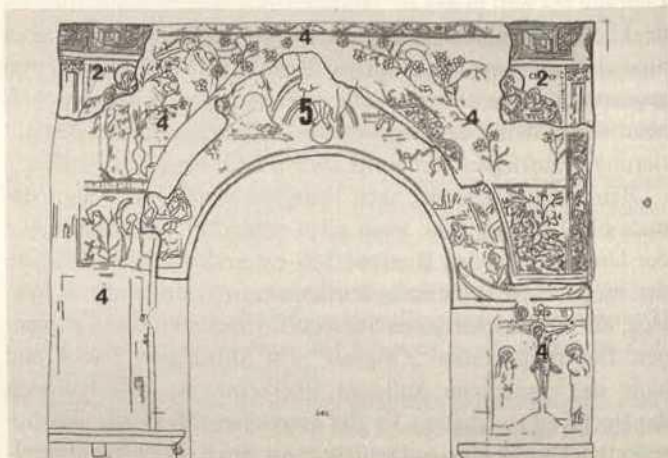
Abb. 60. Goldbach, Sylvesterkapelle, Ostwand des Schiffs: Schematische Darstellung der Ausmalungsphasen (Phase 1 an der Ostwand nicht, Phase 3 nur in kleinteiligen, hier nicht kartierten Resten sichtbar).

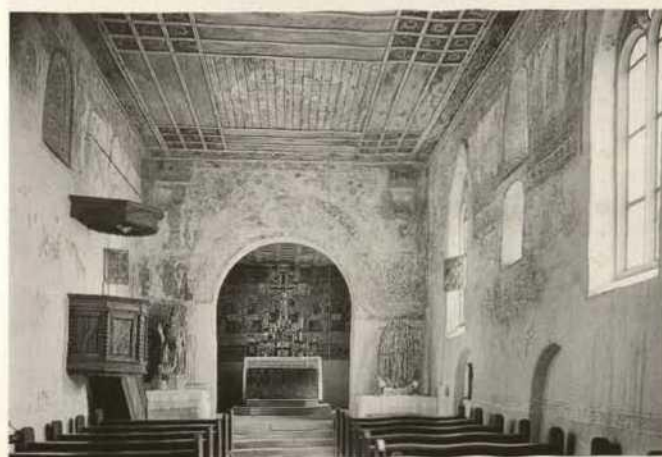
Abb. 61. Goldbach, Sylvesterkapelle, Schiff nach Osten: Zustand nach der jüngsten Restaurierung mit Holzdecke der frühen 1960er-Jahre (1995).

Die von Mezger nach der Freilegung 1905 nur notdürftig angelegten Kittungen und Retuschen im Schiff ließen kein Konzept erkennen, das eine „Erhaltung“ gerechtfertigt hätte. Die „Qualität“ dieser Restaurierung hätte eher als ein abschreckendes Beispiel der Zeit dienen können, die ihrerseits nicht nur an diesem Objekt völlig unsachgemäß mit dem Bestand umging (Abb. 62, 61, 72).

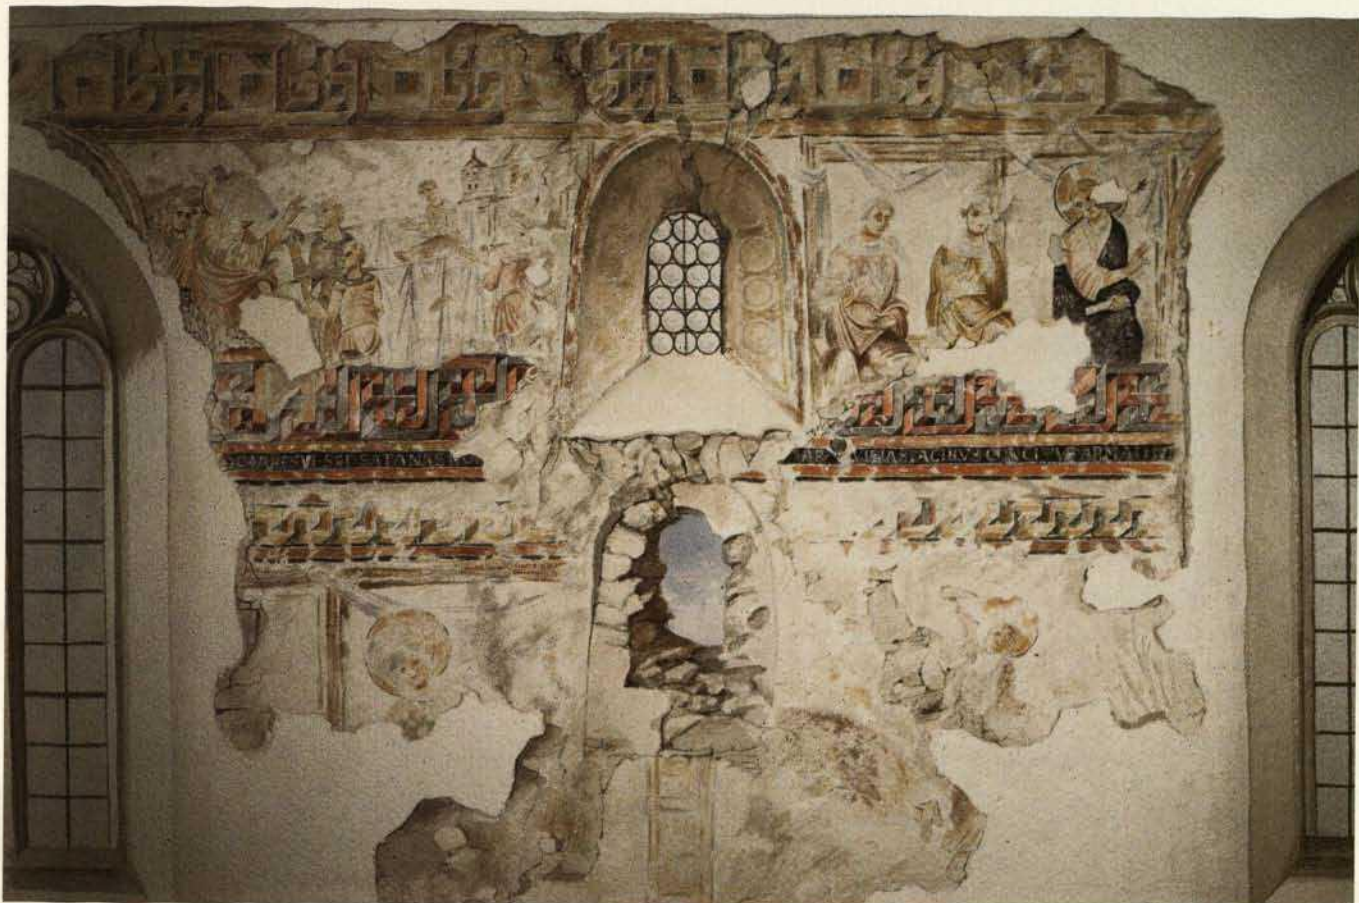
Etwas aufwendiger hat Mezger die damals aufgefundene untere Fensterlaibung an der Südwand behandelt. In Unkenntnis der baulichen Zusammenhänge, die diese Öffnung als der ersten Bauphase zugehörig erweisen, hat er diese Laibung als Bestand

der umgebenden Bemalung rekonstruiert, mit Ornamenten versehen und künstliche Hacklöcher geschaffen. Im Vergleich zu den anderen Behandlungen der malereitragenden Wandflächen – Gipskittungen, gestufte Retuschen – ist die Rekonstruktion dieser Fensterlaibung als Versuch zu werten, die Oberflächenstruktur und den Malereiduktus dem umgebenden Bestand weitestgehend anzugleichen (Abb. 70, 71). Dieser Versuch einer Restaurierung beschränkte sich auf das ehemalige Fenster der ersten Bauphase, während die übrigen Wandflächen mit Malereibestand eine recht großzügige Behandlung erfuhren. Unterhalb des Malereibestandes erhielten die Wandzonen ringsum einen Zementmörtel mit einem hellen Anstrich. 1910 waren die Arbeiten im Inneren der Kapelle abgeschlossen.

▷ Abb. 71. Goldbach, Sylvesterkapelle, Schiff, Südwand mit 1905 freigelegtem Fenster aus Phase I: Endzustand mit Integration der von Mezger ohne Befund malerisch ergänzten Laibungsmalerei (1995).

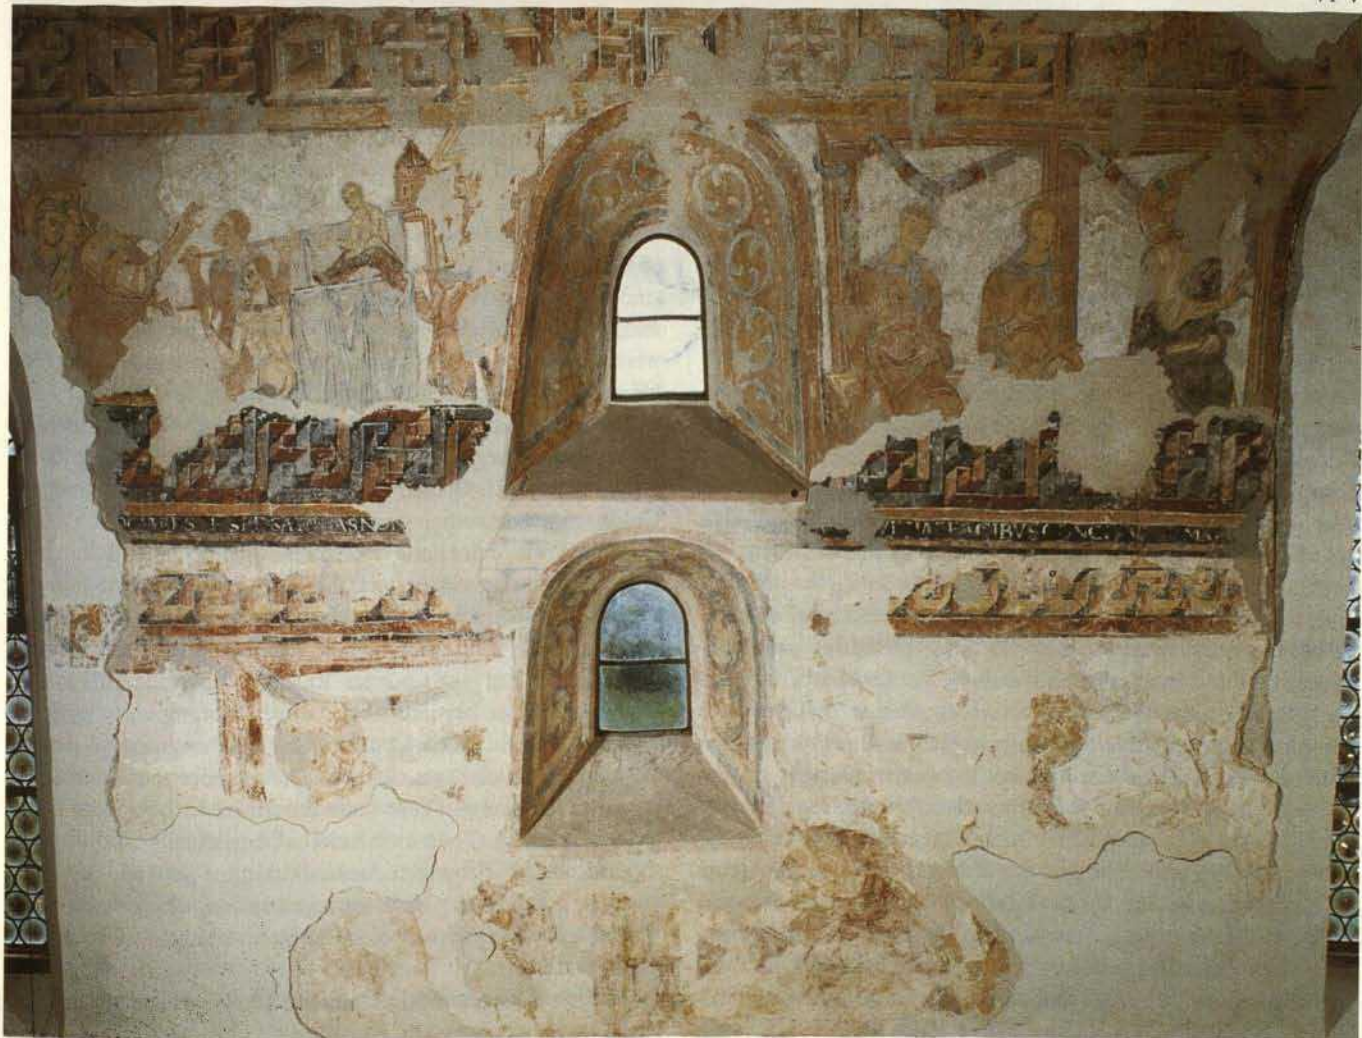
Abb. 72. Goldbach, Sylvesterkapelle, Schiff, Südwand, Ausschnitt: Die Erweckung des Jünglings zu Nain, Endzustand mit farblich differenziert eingesetzten Ergänzungsmörteln und partieller Strichretusche (1995).

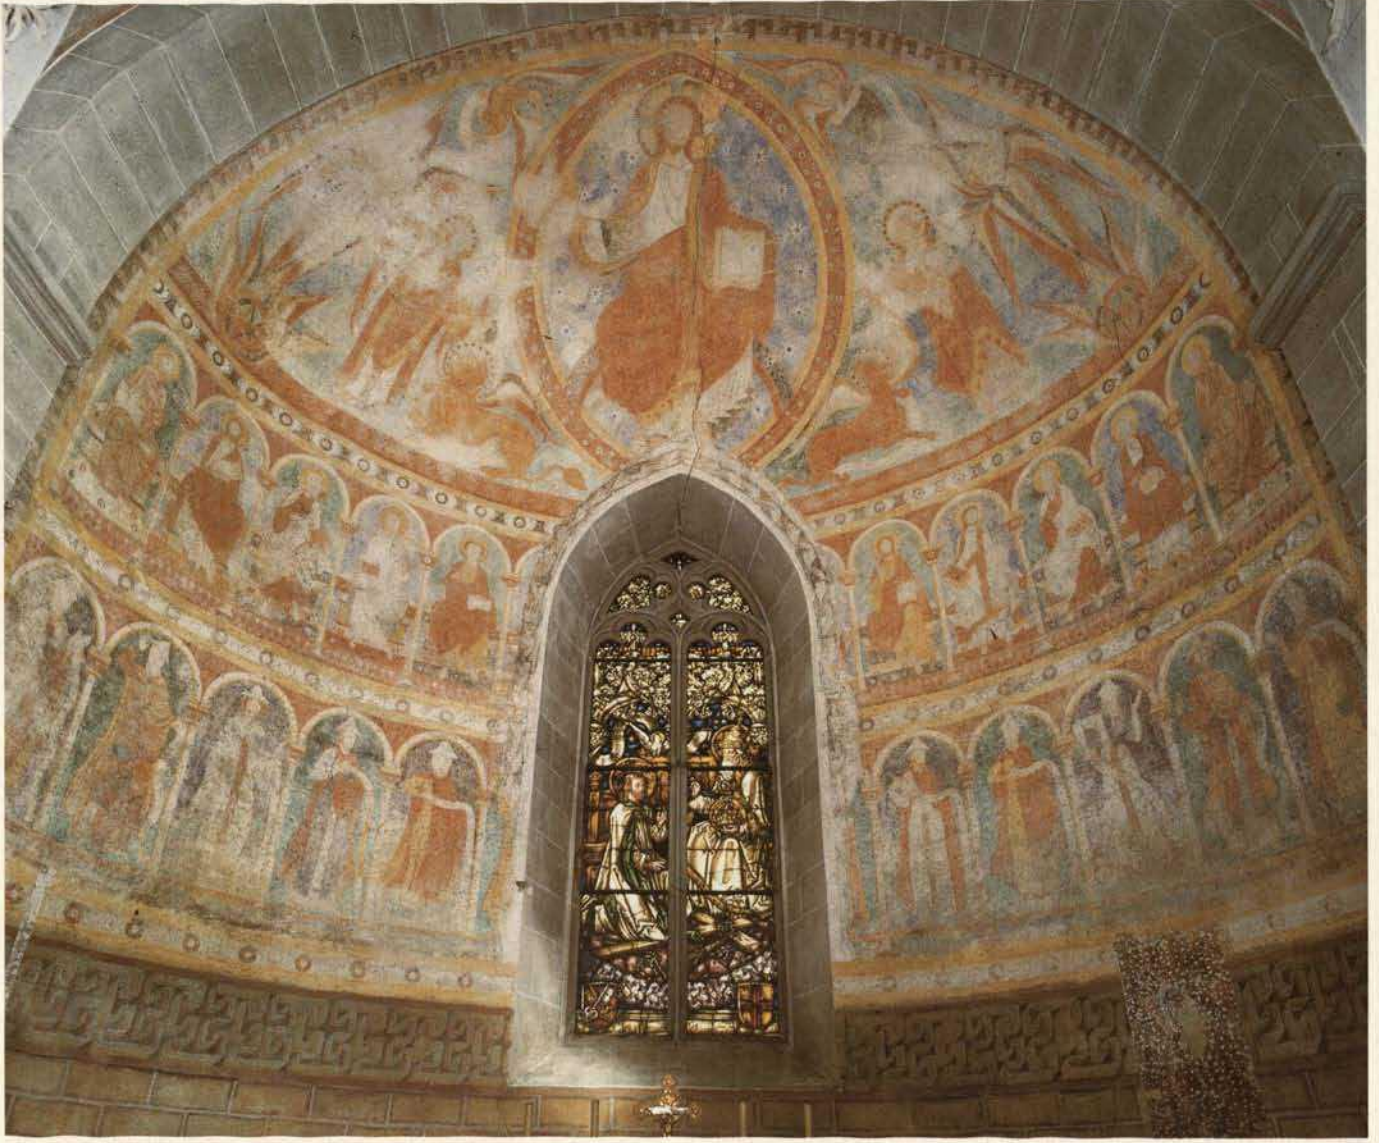
Abb. 73. Reichenau-Niederzell, St. Peter und Paul, Apsis (Zustand 2001).

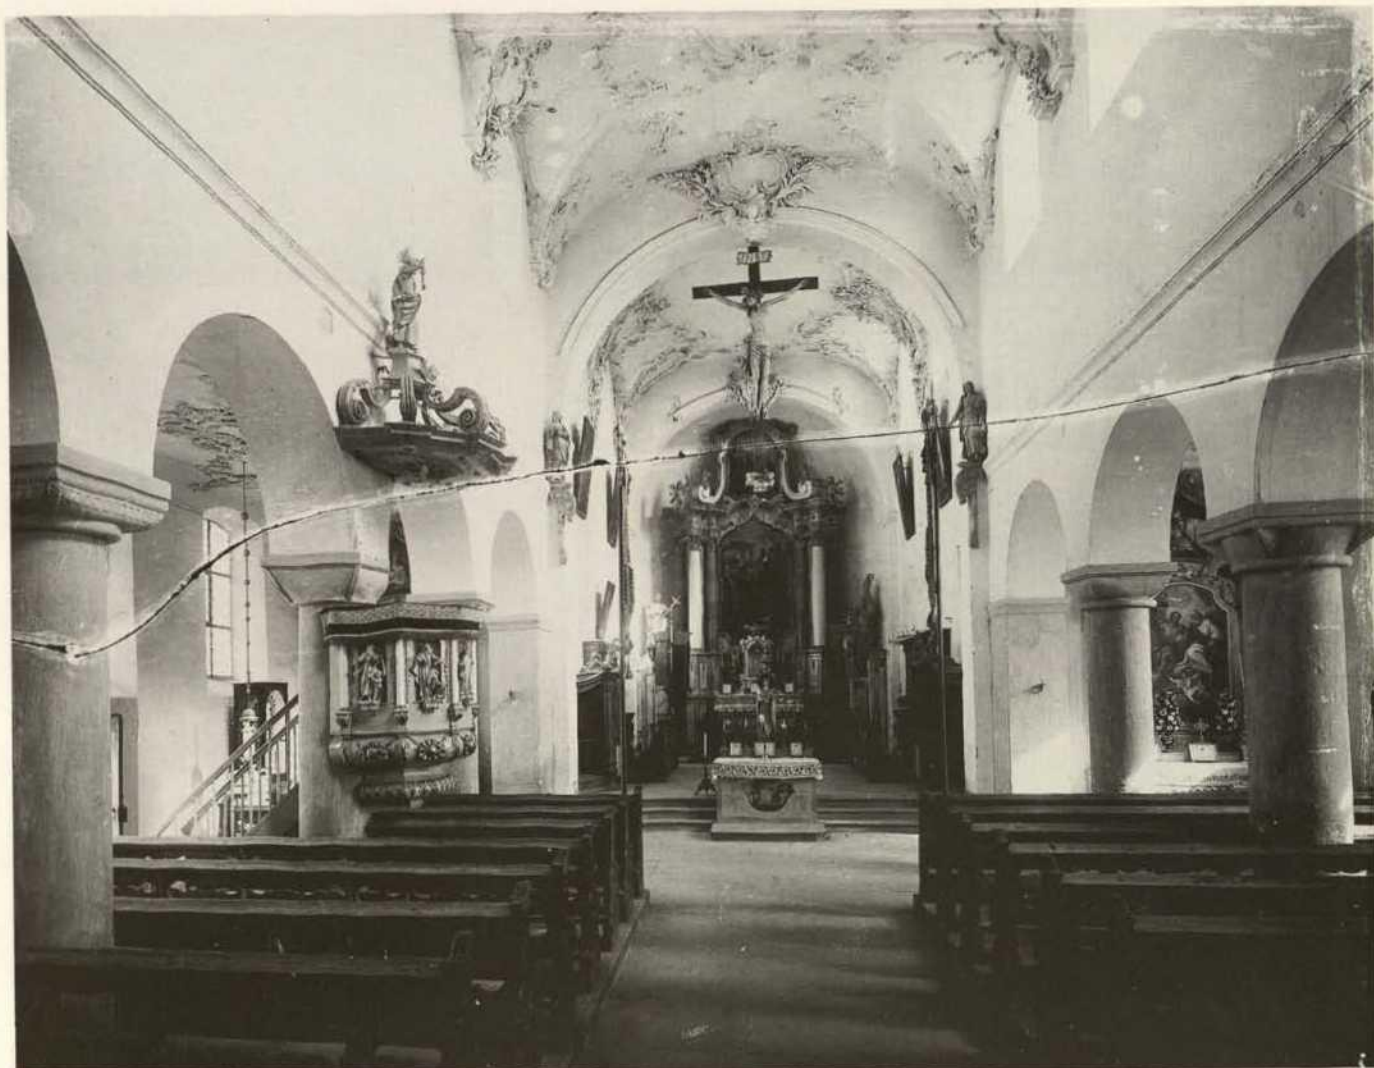
Abb. 81. Reichenau-Niederzell, St. Peter und Paul, Innenansicht nach Osten vor der Freilegung von 1905.

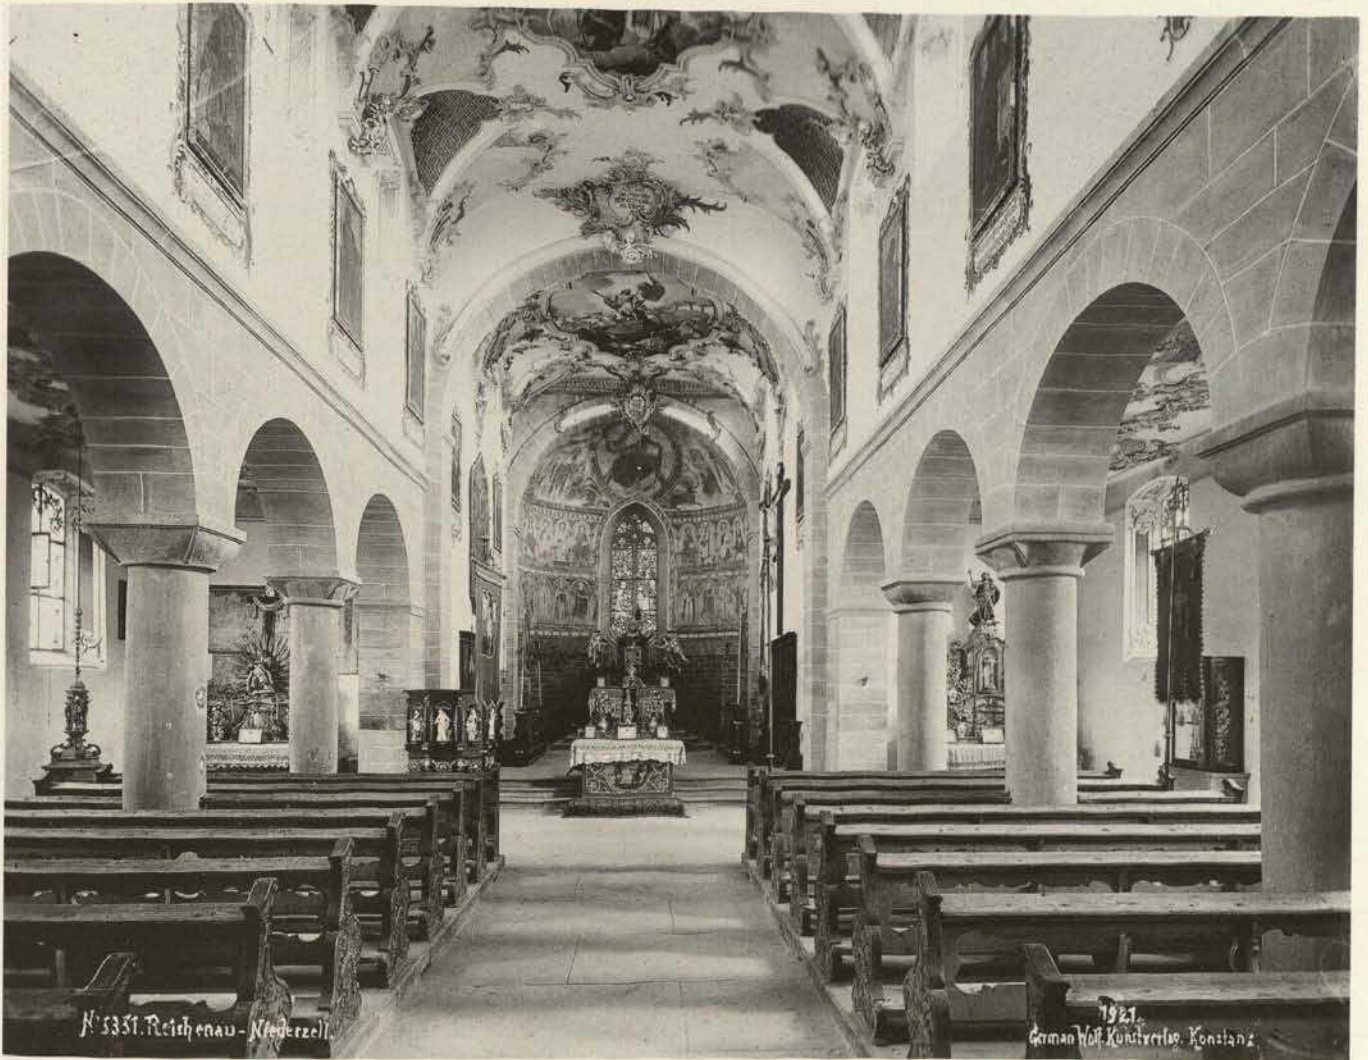
Abb. 82. Reichenau-Niederzell, St. Peter und Paul, Innenansicht nach Osten nach der Freilegung der Apsis und der Neugestaltung des Langhauses (nach 1906).

Der Innenraum behielt ansonsten im wesentlichen seine Stuckausstattung. Den weißen Anstrich im Bereich der Arkadenbögen nahm man allerdings bis zum horizontal verlaufenden Gesims ab, um die Arkadenmauerungen steinsichtig zu präsentieren. Hinzu kam eine Ausmalung in den bis dahin leeren Stuckkartuschen mit einer Bemalung im Stile des Rokoko (Abb. 82).

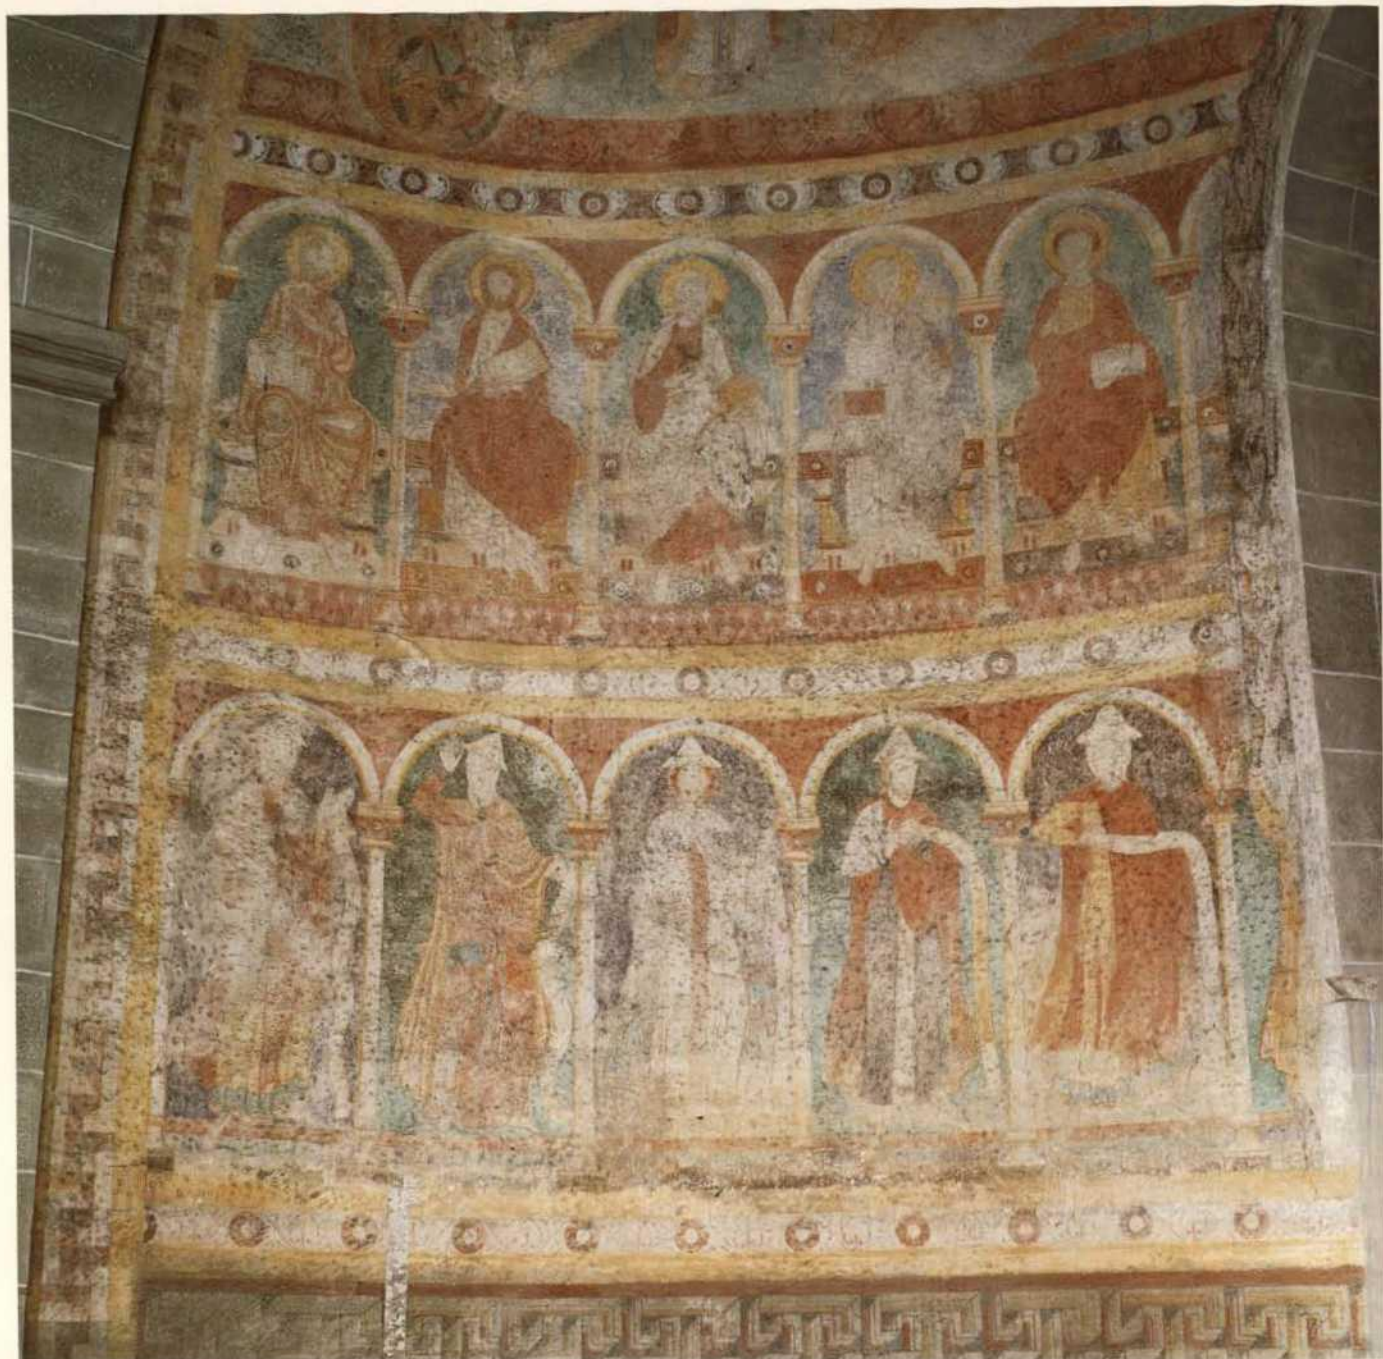
Abb. 83. Reichenau-Niederzell, St. Peter und Paul, Apsis, Nordseite (Zustand 2001).

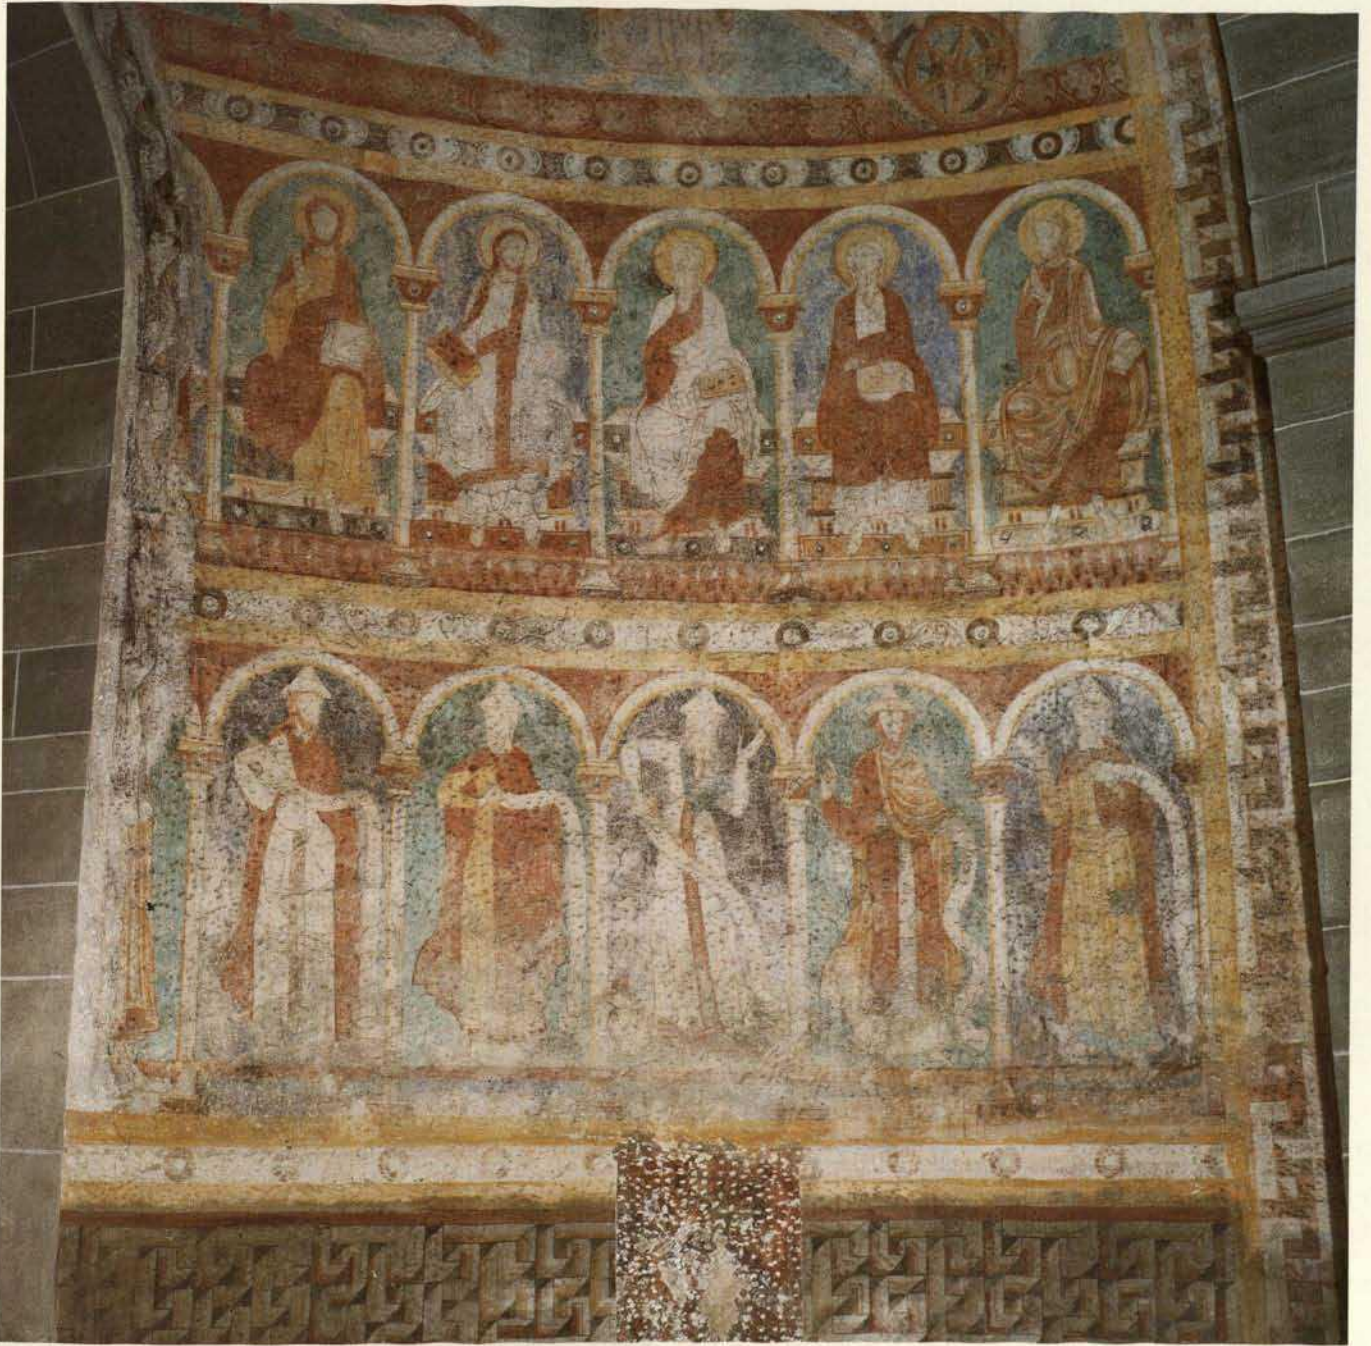
△ 85

▷ Abb. 85. Reichenau-Niederzell, St. Peter und Paul, Apsis, Südseite (Zustand 2001).

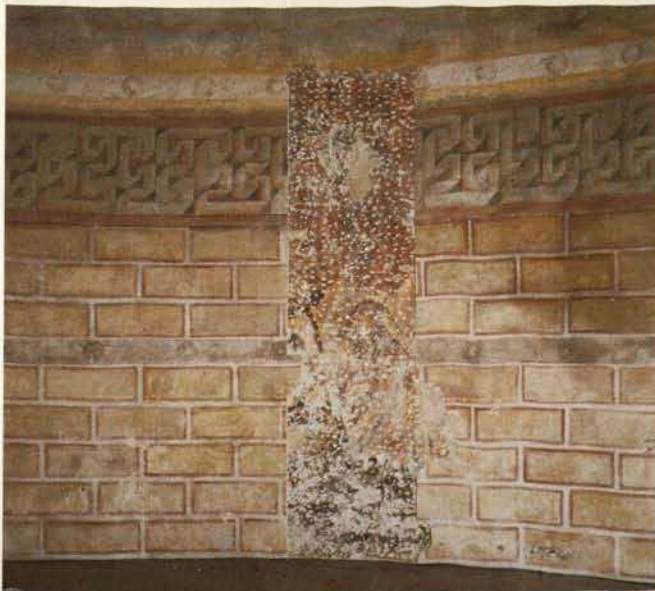
86 ▽

erste Sondagen angelegt, die unter einer 5 mm gipshaltigen Mörtelschicht eine Malereiebene mit stark farbigen Malereiresten zeigte. Diese Zone ist im Zusammenhang mit der Bestandsaufnahme der romanischen Apsismalerei 1977 im südlichen Bereich der Sockelzone erweitert worden. Erst zu diesem Zeitpunkt war das Programm erkennbar, ein Höllenfeuer mit nackten Figuren, die zu dem von Beyerle und Künstle beschriebenen Weltgericht gehören (Abb. 86).

▷ Abb. 86. Reichenau-Niederzell, St. Peter und Paul, Apsis, Südseite, Sockelzone mit 1976 freigelegter Renaissancemalerei (Zustand 2001).

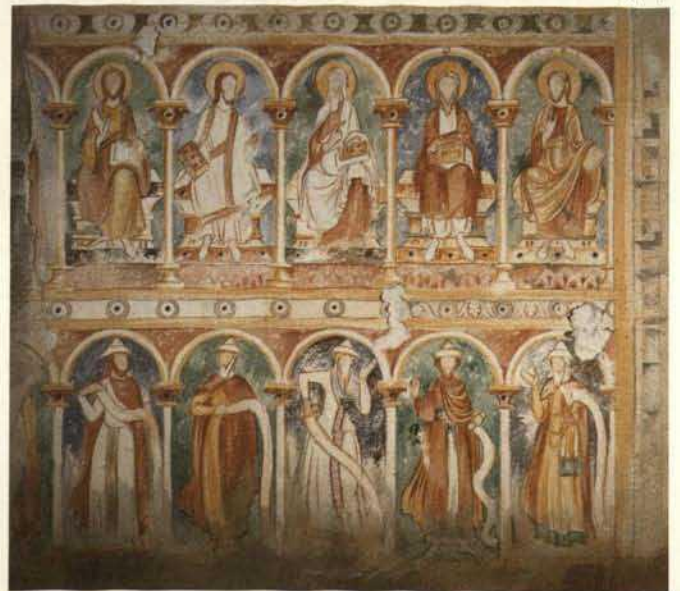
87 ▽

▷▷ Abb. 87. Reichenau-Niederzell, St. Peter und Paul, Apsis, Südseite: Dokumentation des Freilegungszustands durch Mezger, 1905.

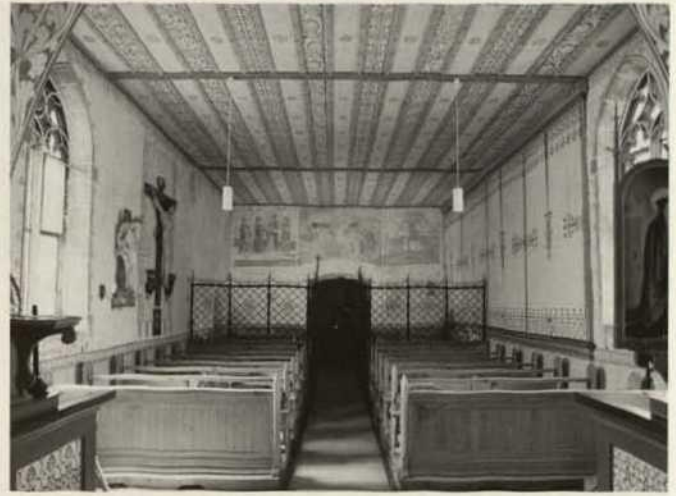
Abb. 91. Meersburg, Friedhofskapelle, Schiff nach Westen in der Raumgestaltung von 1902: Zustand vor der Restaurierung (1986).

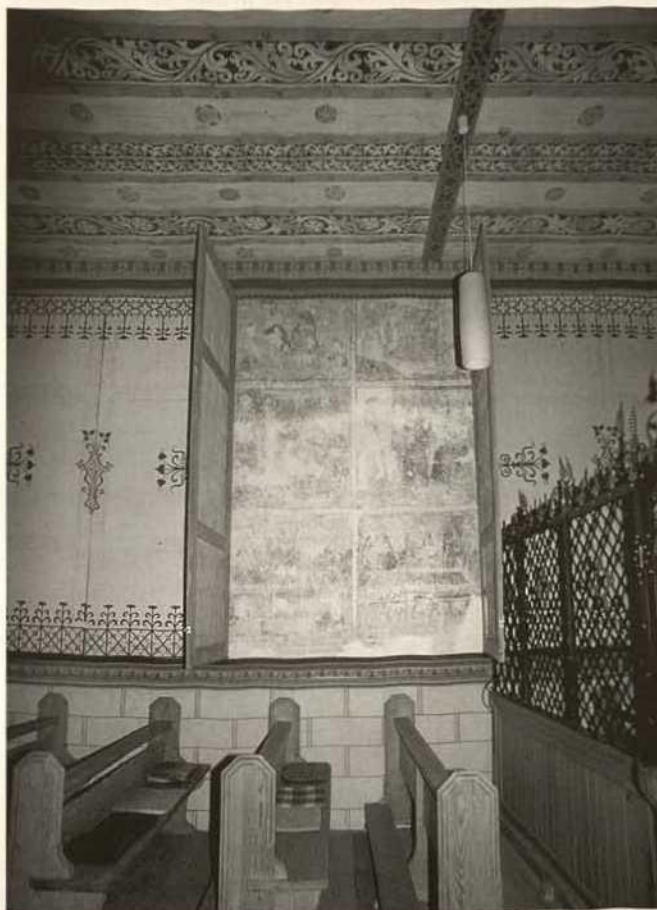
Abb. 90. Meersburg, Friedhofskapelle, Schiff, Nordwand: Ausschnitt mit partiell aufgeklappten Paneelen im 1989/90 restaurierten Zustand (2002).

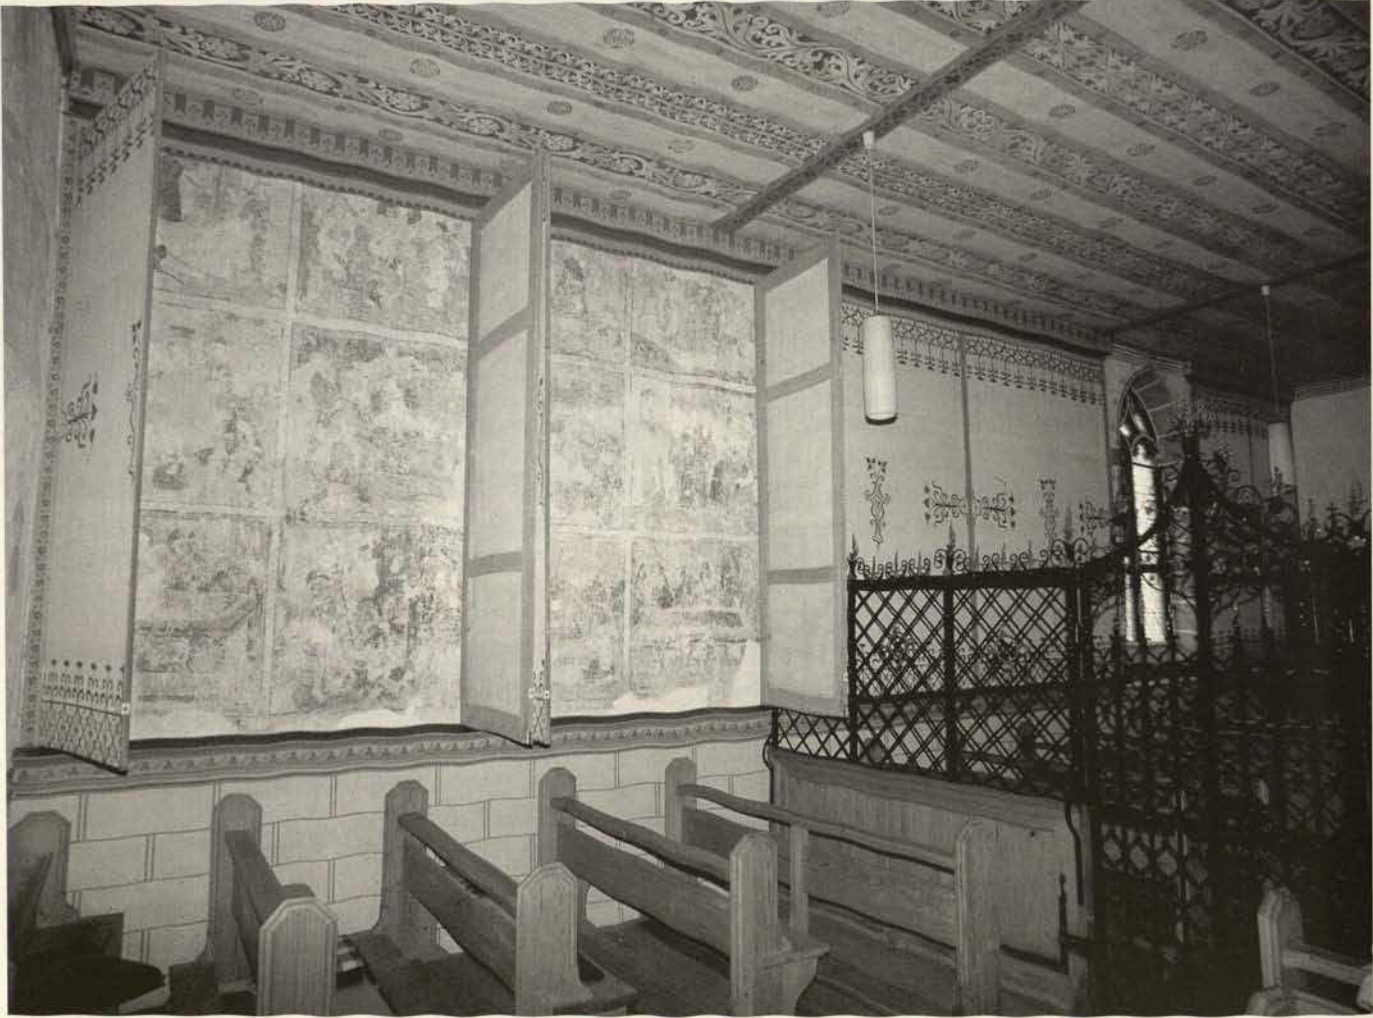
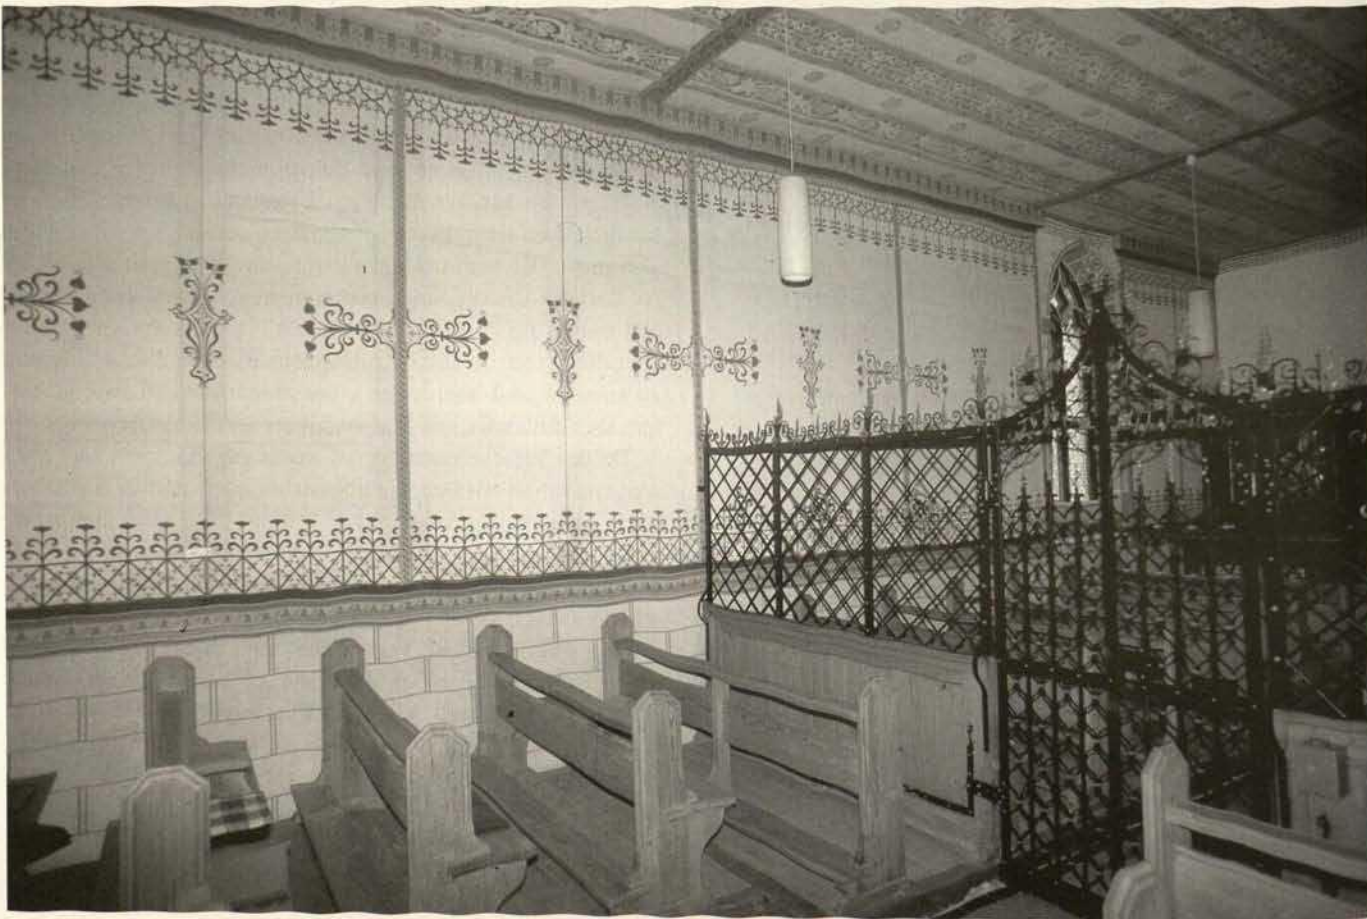
Abb. 92 a-b. Meersburg, Friedhofskapelle, Schiff, Nordwand mit aufgeklappten (a) und geschlossenen Paneelen im 1989/90 restaurierten Zustand (2002).

Der Malereizyklus an der Nordwand unter den Klapp-Paneelen befand sich noch im aufgedeckten Zustand von 1902 (Abb. 89). Hohlliegende Mörtelschichten machten eine Konservierung notwendig. Eine Vielzahl noch auf den Malereien befindlicher Kalktünchereste sind in dieser Kampagne abgenommen worden; danach erfolgte eine Reinigung der Oberflächen. Weitere Arbeitsschritte beschränkten sich auf das Schließen der Fehlstellen im malereitragenden Mörtel. Wegen der vielen mechanischen Beschädigungen, die bei der Freilegung 1902 entstanden sind, ist auf eine Retusche des Malereibestandes verzichtet worden. Dennoch hat die Malerei durch Abnahme der Tünchereste und anschließende Oberflächenreinigung erheblich gewonnen, sie ist für den Betrachter wieder lesbar. Durch Öffnen der einzelnen Klapp-Paneele sind die gotischen Wandmalereien, wenn auch eingeschränkt, zugänglich (Abb. 90-93).

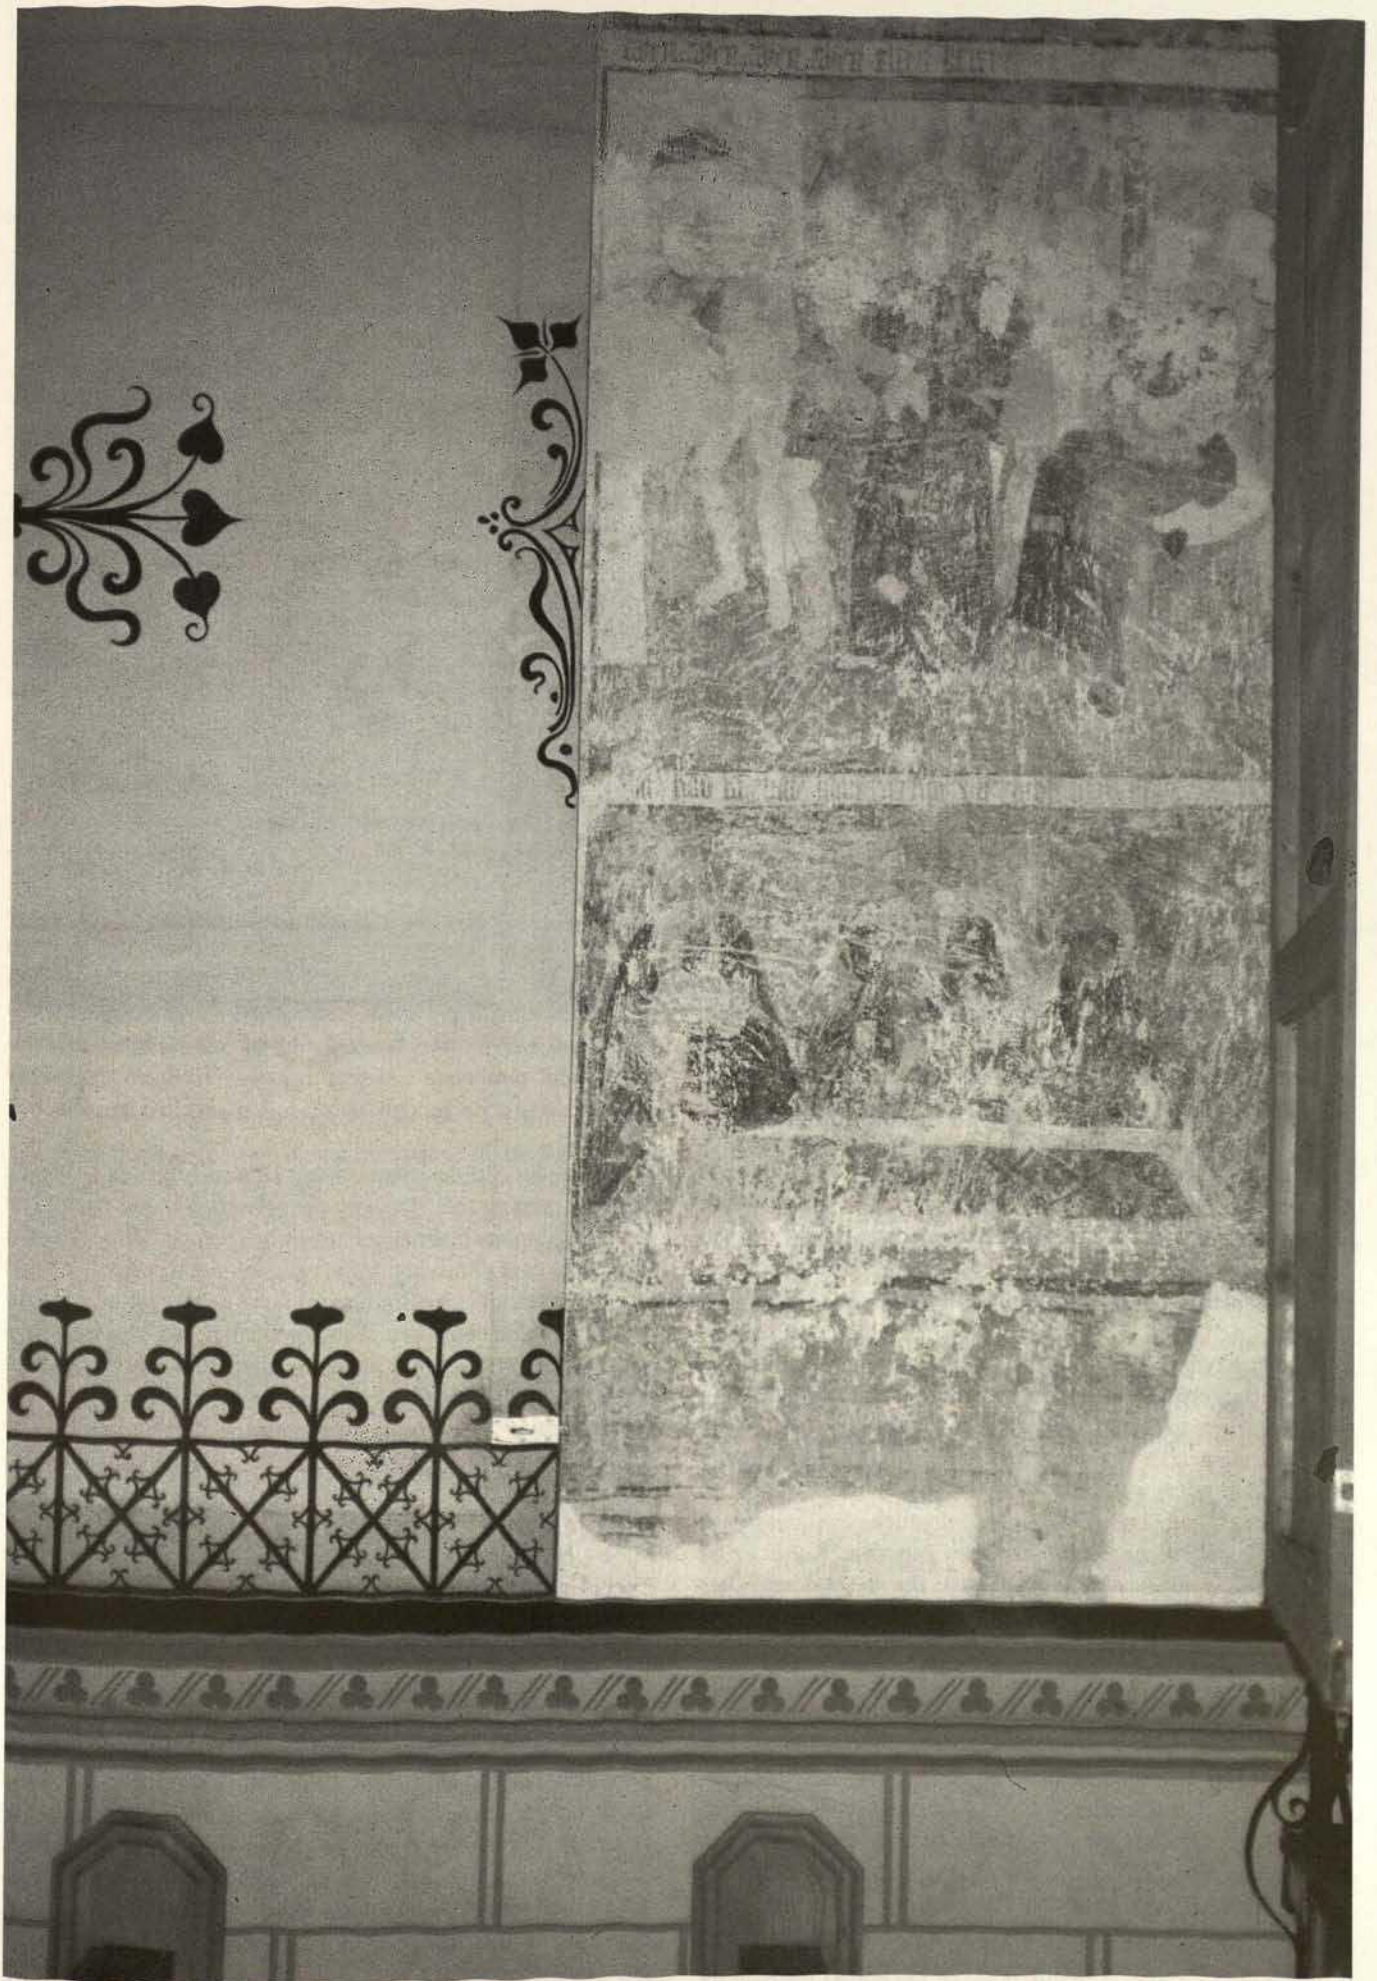
- Ursula SCHÄDLER-SAUB, Gotische Wandmalereien in Mittelfranken (Arbeitshefte des Bayerischen Landesamtes für Denkmalpflege, 109), München 2000.
- ▷ Abb. 93. Meersburg, Friedhofskapelle, Schiff, Nordwand: Ausschnitt mit Blick auf den 1902 freigelegten Passionszyklus im 1989/90 restaurierten Zustand (2002).
