Der Hezilo-Leuchter

Eine Systemanalyse und ihre Folgen

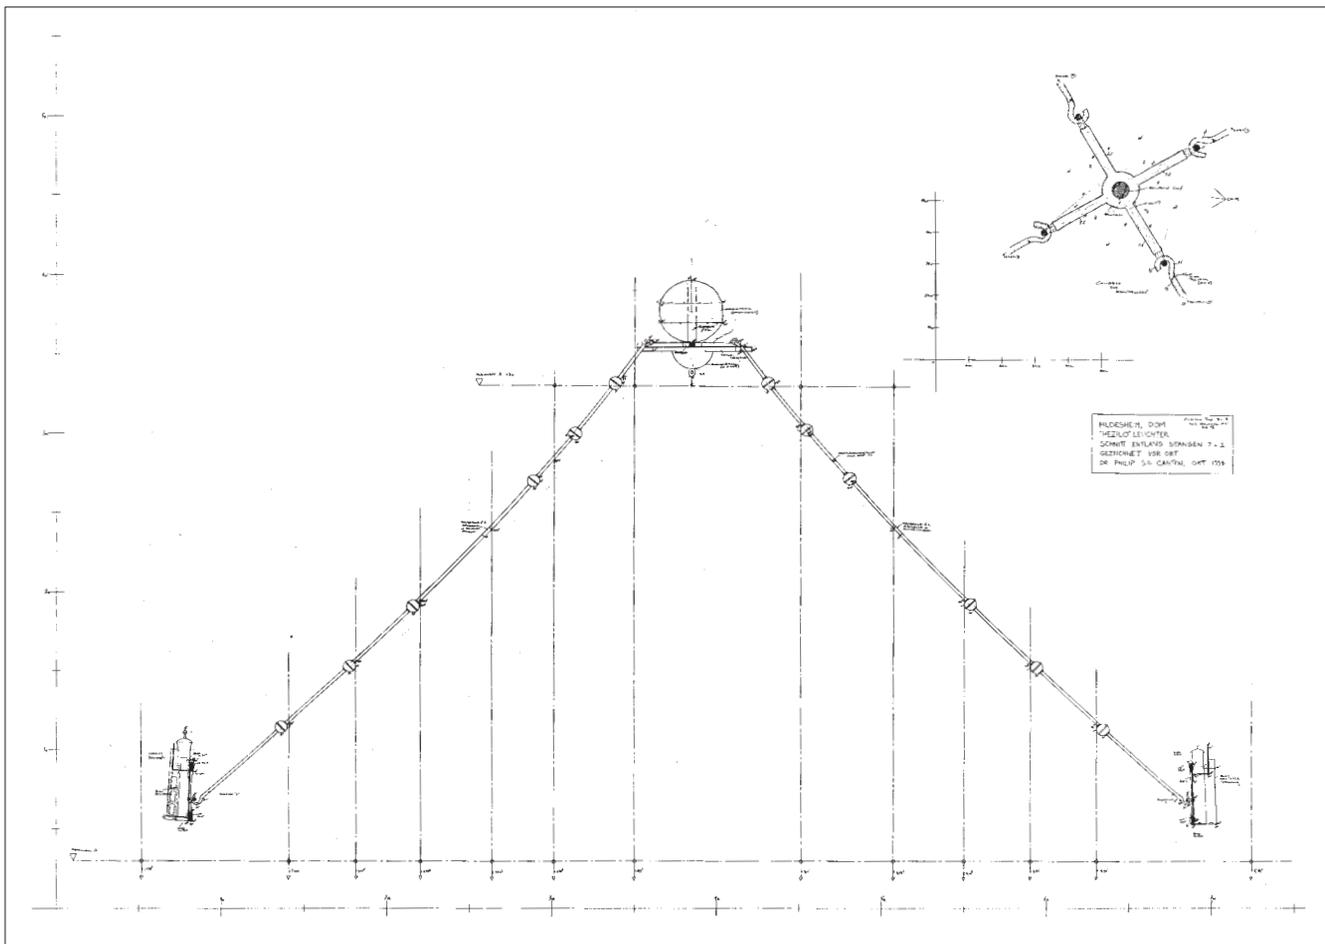
Abb. 3. Aufmaß des Hezilo-Leuchters: Querschnitt und Detail der Aufhängung im Vierpass (Zeichnung: Philip S. C. Caston, 1998).

Fig. 3. Measured drawing of the chandelier: section and detail of the four-point mounting (drawing: Philip S.C. Caston, 1998).

nannten Eigenschwingformen, dem Grundmuster von Bauwerksschwingungen, lassen sich bei bekannter Geometrie nahezu alle Parameter der statischen Systeme ableiten. Die Geometrie des Hezilo-Leuchters war durch das Aufmaß von Philip S. C. Caston (damals Bamberg, jetzt Hochschule Neubrandenburg) hinreichend bekannt (Abb. 3). Die dynamischen Messungen waren an vier Stellen gleichzeitig durchgeführt worden. Die Daten beschreiben also gleichzeitige Bewegungen beim gleichen Ereignis. Aus der strukturmechanischen Analyse lassen sich sieben unterschiedliche Schwingformen des Hezilo-Leuchters erkennen. Die Frequenzen hierfür liegen bei 0,4 bis 6,0 Hertz.

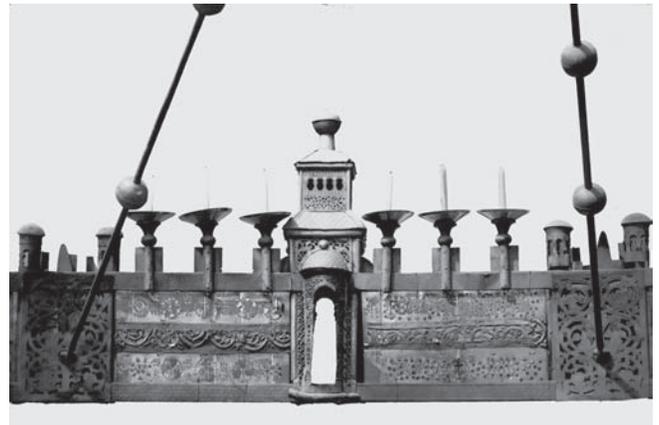
Abb. 7. Hildesheim, Dom St. Maria, Hezilo-Radleuchter, Innenansicht, Zustand vor der Restaurierung durch die Firma Gebrüder Küsthardt, vor 1901.

Fig. 7. Hezilo Chandelier, view of the inner side, before restoration by the firm Gebrüder Küsthardt, pre-1901.

Die Bödecker-Fotos von etwa 1875 sind die ältesten fotografischen Aufnahmen des Leuchters. Auf ihnen ist detailliert der Leuchter in seinem Zustand vor der Restaurierung durch die Brüder Helfried und Albert Küsthardt dargestellt (Abb. 7). Über die Hängung im Langhaus geben verschiedene Zeichnungen und Stiche Auskunft, die im Bistumsarchiv, dem Dommuseum oder im Stadtarchiv Hildesheim verwahrt sind. Auch ein Foto von Georg Alpers (Hannover) aus dem Jahr 1889 gibt noch den Vorzustand wieder.⁶

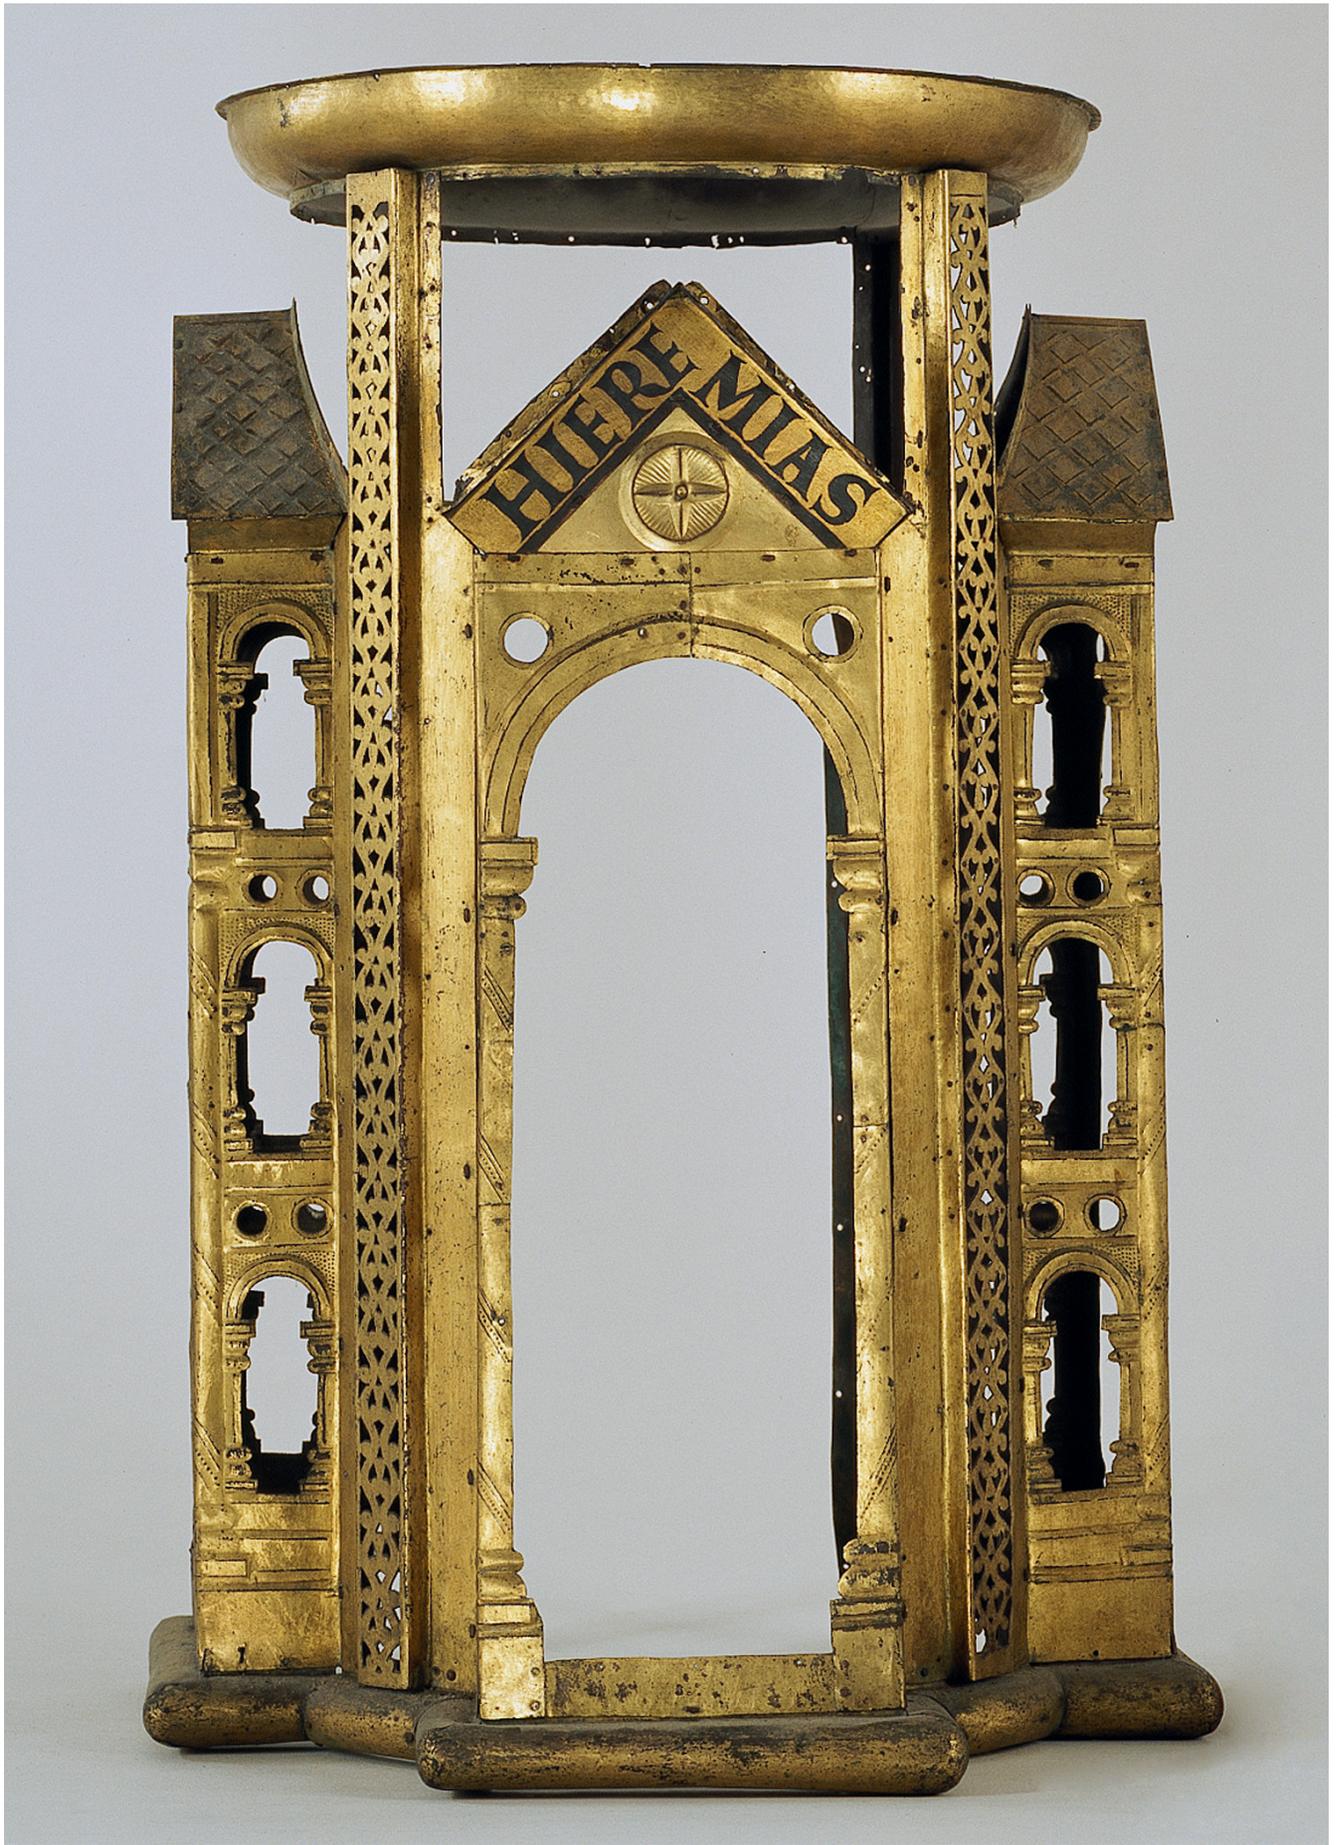
Abb. 9. Hezilo-Leuchter, Turm C 03 während der Zerlegung.

Fig. 9. Tower C 03 during dismantling.

einem Korrosionsinhibitor entwickelt und alle Oberflächen der Bauteile damit beschichtet. Die Restaurierung der Blechbauteile erfolgte abschnittsweise. Hierzu wurden einzelne Baugruppen abgenommen, in der Werkstatt zerlegt, restauriert und erneut zusammengefügt (Abb. 9 und 10). Danach wurden sie wieder an ihrem Ort befestigt. Für die Zeit der Restaurierung wurden als Ersatz „Dummies“ am Leuchter montiert. Für den Besucher im Dom wurde so der Stand der Restaurierung vor Ort ablesbar.

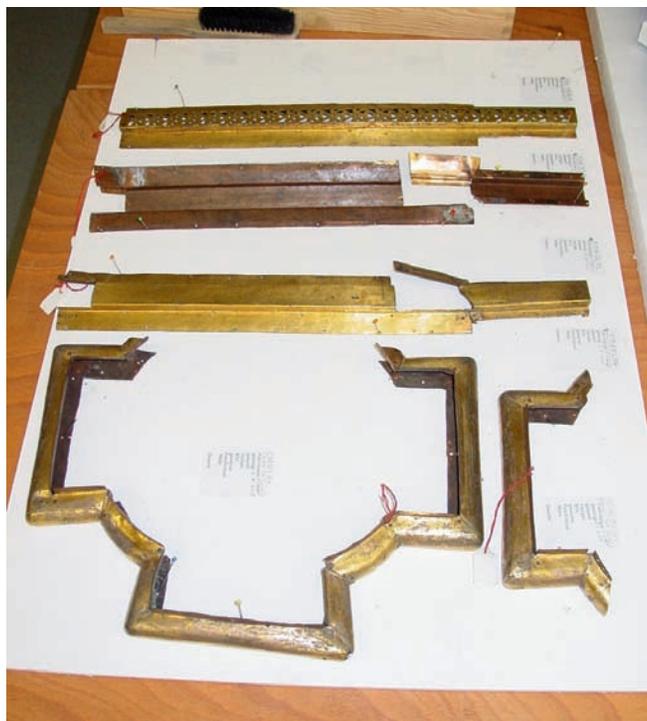
Abb. 10. Hezilo-Leuchter, Turm C 03, Einzelteile des zerlegten Turms.

Fig. 10. Tower C 03, individual pieces of the dismantled tower.

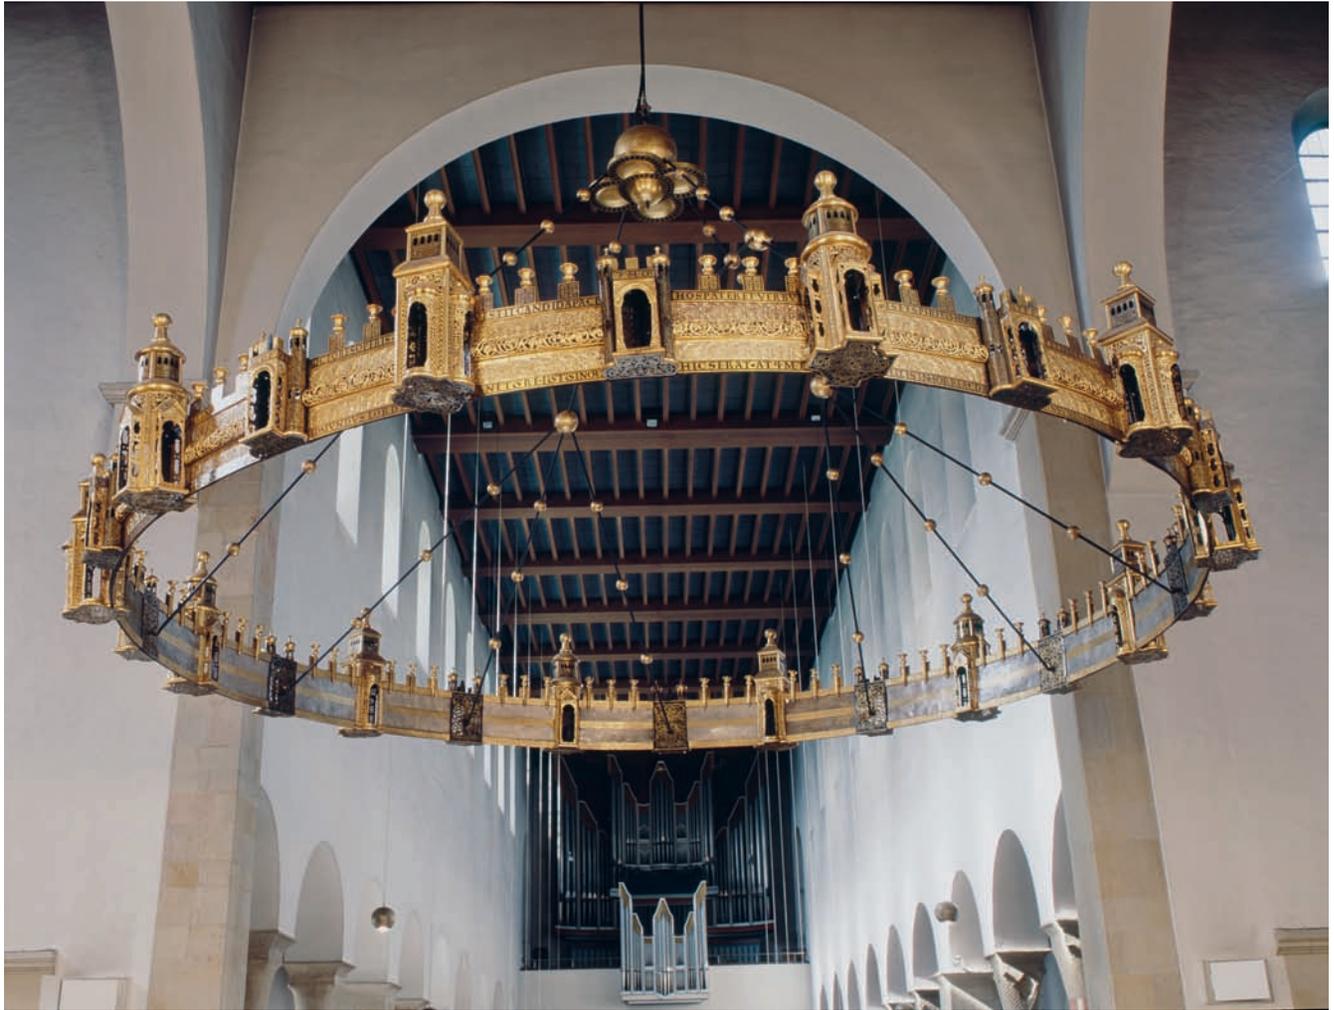
Abb. 11. Hildesheim, Dom St. Maria: der Hezilo-Leuchter nach der Restaurierung.

Fig. 11. The Hezilo Chandelier after restoration.

Die Auseinandersetzung mit dem Leuchter brachte nicht nur Klarheit in das physikalische System. Als Sinnbild für das Himmlische Jerusalem und als einzigartiges Zeugnis mittelalterlicher Goldschmiedekunst wird der Hezilo-Leuchter künftig wieder zur Lichterkrone (Abb. 11). Seine Kerzen werden sich verzehren und damit Teil der Liturgie.
