## Verwitterung und Konservierung von Marmor auf Friedhöfen

### The Deterioration and Conservation of Marble used at Cemeteries

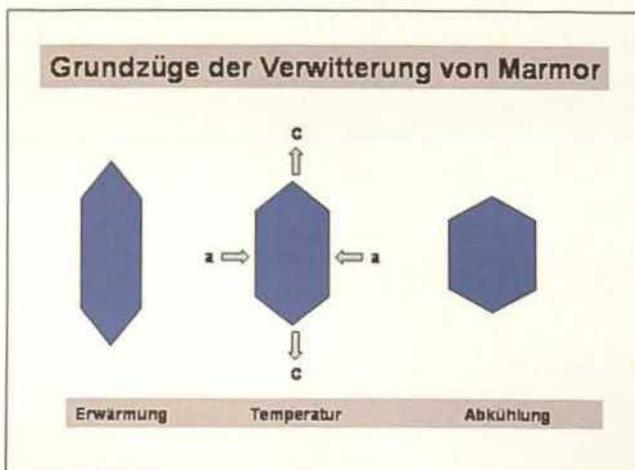
Abb. 5 Anisotrope thermische Ausdehnung des Kalzitkristalls

Der wesentliche Parameter für die Verwitterung von Marmor ist der Kalzitkristall selber. Kalzit hat die interessante Kristalleigenschaft, sich bei Erwärmung entlang der C-Achse des Kristalls auszudehnen, während es senkrecht dazu in Richtung der A-Achse zu einer Kontraktion kommt (Abb. 5). Dieses anisotrope Dehnverhalten führt zu beträchtlichen Spannungen innerhalb des Marmorgefüges. Während bei einem frischen Marmor alle Korngrenzen dicht beieinander liegen, sind sie bei einem verwitterten Marmor bisweilen weit auseinander gerückt. Die zunehmende Porosität ermöglicht es Regen und Schadstoffen, tief in das Innere des Gesteins einzudringen. Wie oben bereits geschildert, ist das Endstadium der Verwitterung von Marmor ein zuckerkörniger Zerfall, bei dem die Körner so weit auseinander gerückt sind, dass sie ihren gegenseitigen Halt verloren haben.

Die Gefügelockerung ist dann besonders stark, wenn sich thermische Beanspruchungen mit Feuchtigkeitswechseln verbinden. In Laborversuchen konnte gezeigt werden, dass bei trockenem Aufheizen und Abkühlen die Dehnung der Prüfkörper nach wenigen Zyklen zum Stillstand kommt. Führt man die thermischen Zyklen dagegen mit feuchten Proben durch, so setzte sich die Aufweitung des Gefüges ungehindert bis zum Ende der Versuchszyklen fort. Die erreichten Dehnbeträge betragen das 2,5 bis 3-fache der Dehnung bei trockenen Temperaturwechseln.
