Die Konservierung des Kindergrabmals La Roche in Basel¹

The Conservation of the La Roche Tomb at the Wolfgottesacker in Basle (Switzerland)

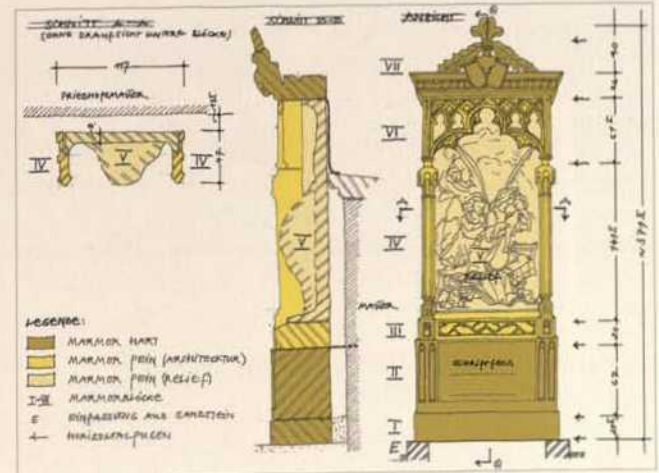
Abb. 2 Grab La Roche, Bauaufnahme mit Darstellung der unterschiedlichen Marmorsorten

Das Monument ist ca. 3,70 m hoch und aus sieben Teilen zusammengesetzt (Abb. 2). Es lehnt sich rückwärtig an die Friedhofsmauer an und ist dort mit einem Zinkblech abgedeckt. Für die Dübelverbindungen der Steine untereinander wurde wahrscheinlich Messing oder ein anderes nicht rostendes Material verwendet, denn es lassen sich nirgendwo Rostfahnen oder Rostspengungen beobachten. Das Material ist Carraramarmor in nahezu reinweißer Varietät. Die Blöcke mit den bildhauerisch besonders anspruchsvollen Partien, nämlich dem Relief sowie den Säulen, Kapitellen und dem filigranen Maßwerk, sind raffiniert miteinander verzahnt und bestehen aus einem besonderen Marmor. Dieser Marmor ist feinkörniger und „weicher“ und wurde offenbar bewusst für die Bildhauerarbeiten ausgewählt.

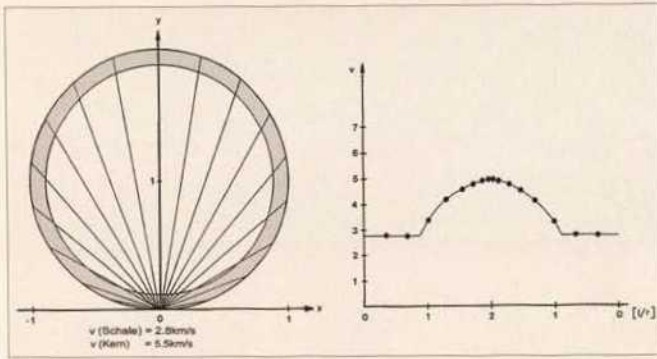
Abb. 13 Ultraschalltomographie zur Differenzierung der Zonen unterschiedlicher Festigkeit an kugelförmigen Gesteinskörpern

Ultraschallmessungen sind mittlerweile allgemein anerkannter Stand der Untersuchungstechnik,⁵ um den Zustand von Marmor zu beurteilen (Abb. 11). Neben der „einfachen“ Durchschallung besteht die Möglichkeit, geometrisch geeignete, möglichst kugelförmige Gesteinskörper (Köpfe, Schultern etc.) mit dem Verfahren der Ultraschall-Tomographie zu vermessen. Dazu wird das zu prüfende Objekt fächerförmig durchschallt. Anhand sich ändernder Geschwindigkeiten lassen sich Zonen unterschiedlicher Festigkeit differenzieren (Abb. 13). Mit einem Auswerteverfahren kann die Dicke der Verwitterungsschale bzw. des unverwitterten Kerns bestimmt werden. So konnte z. B. an einem weiteren Objekt in Basel, dem St. Jakob-Denkmal, an einer Kriegerfigur unter Anwendung dieser fächerförmigen Messung eine „Verhärtung“ der Oberfläche festgestellt werden. Dies spricht für eine frühere, festigende Behandlung der gesamten Oberfläche.

Die Art der Schäden legte eine behutsame und zurückhaltende Konservierung nahe. Dazu waren folgende Vorarbeiten notwen-dig: Die Schadenskartierung (Abb. 4), die nur per Augenschein und manuell durch Abtasten und Abklopfen erfolgt war, wurde durch umfangreiche Ultraschallmessungen ergänzt und verifi-ziert (Abb. 13). Daraufhin wurden an ausgewählten Stellen Musterflächen einer partiellen Verfestigung angelegt. Die Wahl fiel deswegen auf diese Konservierungsmethode, weil sie sich erstens bei ähnlich gelagerten Fällen, wie z. B. den Marmorre-liefs des Siegestors in München, schon bewährt hatte, und weil es sich zweitens eben nur um Teilflächen handelt. Ferner wurden verschiedene Festigungsmittel getestet (Abb. 14). Wichtig ist dabei, die applizierte Menge genau zu dokumentieren. Die Ap-plikation geschieht – besser als mit dem Pinsel – am einfachsten mit Spritze und Kanüle (Abb. 7). Diese Applikationsart hat mehrere Vorteile. Die Lösungsmittel verflüchtigen sich nicht vorzeitig, das Verfestigungsmittel lässt sich lokal sehr gezielt
