Beton und Stahlbetonkonstruktionen Möglichkeiten und Grenzen der Instandsetzung

Instandgesetzte Betonkonstruktionen – Fallbeispiele

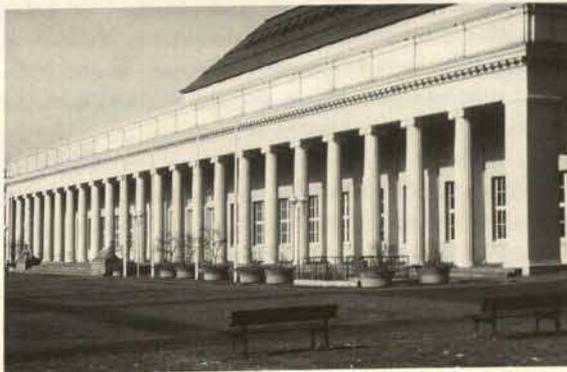
Abb. 4
Säulenreihe des Kongreßzentrums Karlsruhe

Beitrags selbst beteiligt. Im Jahre 1982 wurde die alte *Stadthalle in Karlsruhe* abgetragen und durch ein modernes und größeres Kongreßzentrum ersetzt. Lediglich die Säulenhalle im Eingangsbereich der alten Stadthalle blieb als Baudenkmal erhalten (Abb. 4). Zusammen mit Dr.-Ing. K. Kleiser aus Karlsruhe hatten wir den Auftrag, Konzepte für die Sicherung der Säulen zu entwickeln. Die Säulen aus Stahlbeton wurden um die Jahrhundertwende errichtet und gehören zu den ältesten erhaltenen Stahlbetonelementen in Karlsruhe. Die meisten dieser Säulen mit einem Außendurchmesser von ca. 90 cm sind hohl. Die ca. 15 cm dicken Wandungen sind mit glatten Rundstäben, Durchmesser ca. 25 mm, bewehrt. Obwohl der Beton vollständig karbonatisiert war, zeigte die Bewehrung keine größeren Korrosionsschäden. Eine direkte Beaufschlagung mit Regen war auch nach dem Umbau der Stadthalle nur in begrenztem Umfang wahrscheinlich. Trotzdem erschien es uns damals angezeigt, nicht nur die vorhandenen Risse zu verpressen und die Säulen, soweit erforderlich, mit einem kunststoffmodifizierten Mörtel zu reprofilieren, sondern sie abschließend zum Schutz gegen Feuchte mit einer Polymerdispersion vollflächig zu beschichten. Abb. 5 zeigt die Säulen 14 Jahre nach ihrer Instandsetzung. Sie sind zwar nach wie vor ohne Schaden, aber die Denkmalgerechtigkeit dieser Maßnahme stellen wir heute in Frage, denn nicht einmal der Fachmann kann erkennen, daß es sich hier um historische Elemente aus Stahlbeton handelt.

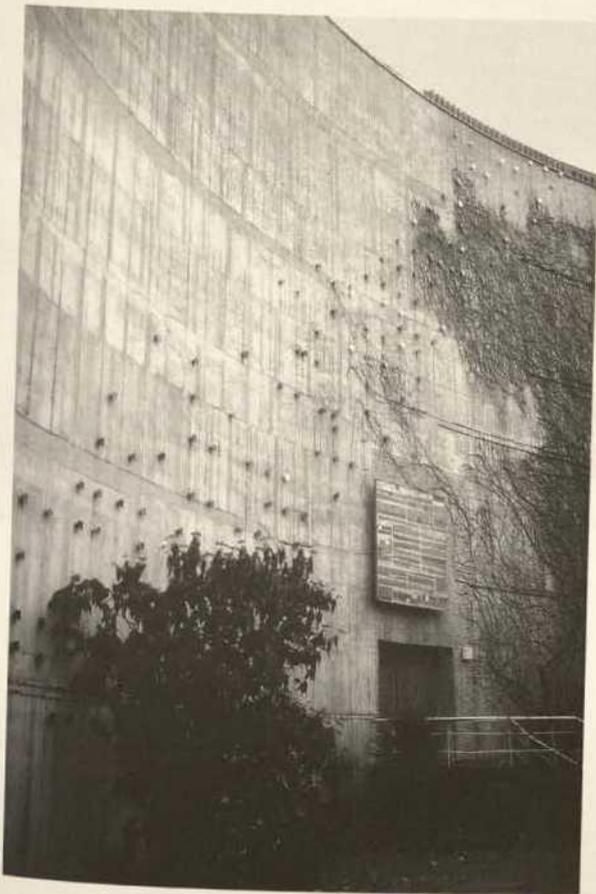
Eine besondere Art der großflächigen Instandsetzung von Sichtbetonfassaden wurde von der Eglin Ristic AG Basel entwickelt und bei der Instandsetzung der *St. Antonius-Kirche in Basel* angewandt.¹² Diese in Abb. 11 gezeigte Kirche aus Stahlbeton, die in den Jahren 1925 bis 1927 von Karl Moser entworfen und gebaut wurde, zeigte Schäden an den Sichtbetonfassaden als Folge der Karbonatisierung des Betons und nachfolgender Korrosion der Bewehrung in Verbindung mit einer zu geringen Betonüberdeckung sowie einer Anhäufung von schlecht verdichteten Bereichen und Kiesnestern. Nach dem Konzept von Ristic wurde zunächst der karbonatisierte Beton großflächig und ca. 4 cm tief abgetragen und dann durch eine in einer vorgesetzten Schalung als Ortbeton hergestellte, 6 cm dicke Betonschale ersetzt, die mit dem Altbeton verdübelt ist. Durch eine in Abb. 7 gezeigte kleine Ausparung in der vorgesetzten Schale wird diese Konzeption verdeutlicht. Sicherlich war es schwierig, die erforderlichen Instandsetzungsmaßnahmen zuverlässig und auch denkmalgerecht durchzuführen. Trotzdem ruft dieser Anblick der zubetonierten Moderne zumindest ein Gefühl des Unbehagens hervor.

Abb. 11
Die instand-
gesetzte
St. Antonius-
Kirche in Basel
