Untersuchung historischer Oberflächen und Farbigkeiten in der Lorschertorhalle

Zum baulichen Bestand und seinen Veränderungen

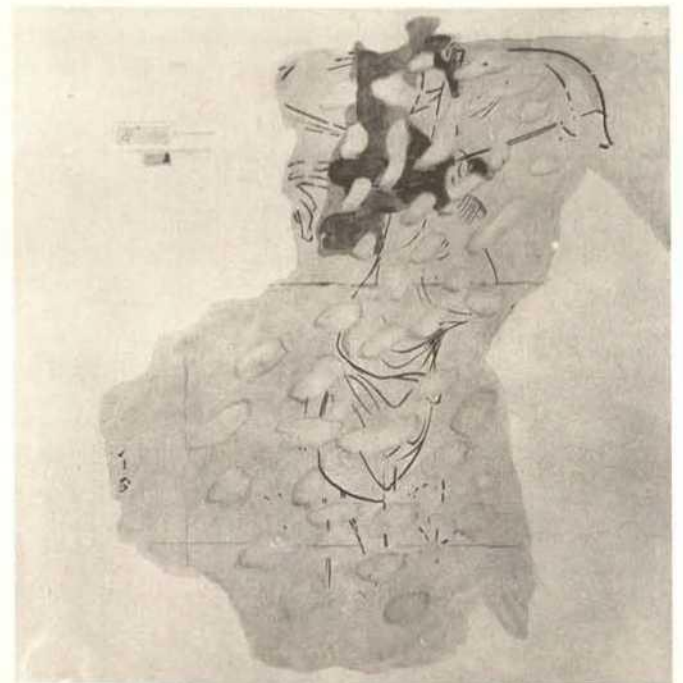
Abb. 21. Lorsch, Torhalle, Obergeschoß, Ostwand, Sockelzone der Südseite. Verworfenne Skizze auf dem Deckputz (Umzeichnung). Nach Velte und Behn.

In der Sockelzone der Ostwand sind direkt auf der Oberfläche des Deckputzes in den Bereichen rechts und links des südlichen Fensters, unter der Quadermalerei liegend, figürliche Pinselzeichnungen mit einem rotbraunen Farbton ausgeführt worden (Abb. 21-22). Optisch ist keine Zwischengrundierung zur Quadermalerei feststellbar. Es handelt sich vermutlich um nebenbei

entstandene Skizzen, da sie in keinem inhaltlichen Zusammenhang mit der ausgeführten Architekturmalerei stehen. Zudem ist die deutlicher zu erkennende figürliche Pinselzeichnung im Bereich rechts des südlichen Fensters so knapp über dem nachweislichen Bodenniveau der Erbauungszeit plaziert, daß die Beine ins Erdgeschoß reichen müßten.⁴⁰

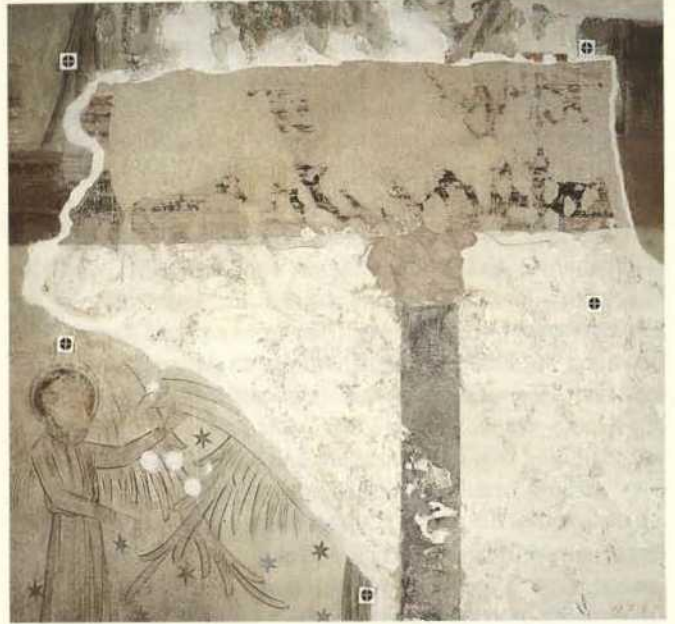
Abb. 27. Lorsch, Torhalle, Obergeschoß, Nordwand, Detail der zweiten Säule von Osten.

Die Grundform der Basen und Kapitelle ist durch den erhaltenen hellen gelbbraunen Farbton des ersten Farbauftrages bestimmbar (Abb. 27).³⁶ Auf dieser Fläche liegen Reste der dunkleren rot- und gelbbraunen Farbtöne des weiteren Malschichtaufbaus und der plastischen Modellierung. Diese sind mit denen des Architravs vergleichbar. Auch hier ist die beabsichtigte Imitation eines bestimmten Steinmaterials zu vermuten.³⁷

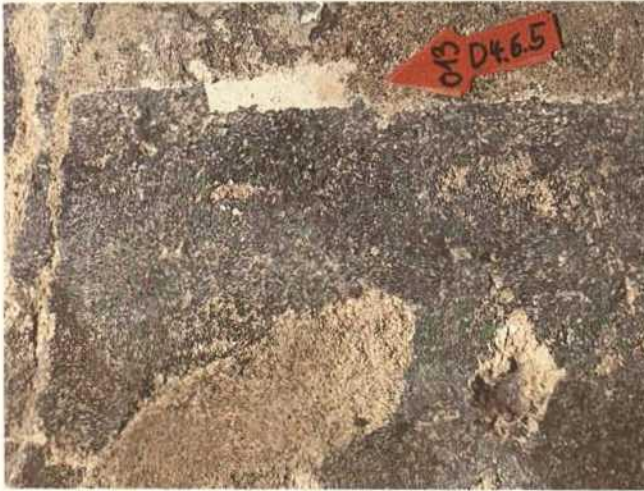
Abb. 25. Lorsch, Torhalle, Obergeschoß, Ostwand, Sockelzone: Detail der dunkelgrauen Quaderung.

Durch Sprenkelung sind diese Grundfarbtöne, um eingesetzte Platten wertvoller Steinsorten zu imitieren, weiter differenziert. Auf den hellgrauen Flächen liegen hellrote und dunkelgraue Sprenkel (Abb. 26), auf den dunkelgrauen Flächen grüne (Abb. 25),³² auf den dunkelroten Flächen hellrote (Abb. 32 a) und auf den gelbroten Flächen hellgelbe Sprenkel (Abb. 29 b). Die Quaderflächen werden durch weiße Fugenstriche getrennt (Abb. 28, 29 a).

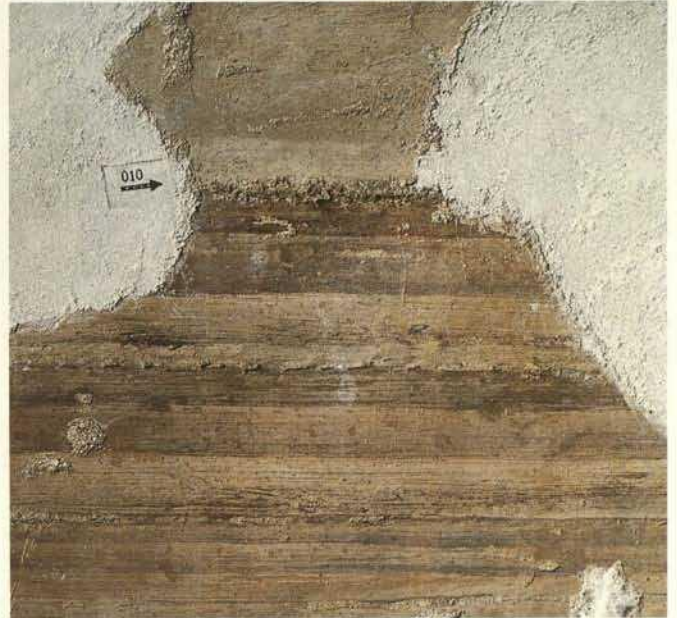
Abb. 33. Lorsch, Torhalle, Obergeschoß, Nordwand, Architrav, Detail aus dem westlichen Bereich.

Die Putzoberfläche ist geglättet und weitgehend eben. Es sind keine deutlichen Spuren von Auftragswerkzeugen sichtbar. Im Bereich des Architravs an Nord- und Südwand sind waagerechte, in den Deckputz eingedrückte Linien von Schnurschlägen zu erkennen. Die Wicklung zeichnet sich deutlich ab (Abb. 33). Zugehörige Farbspuren sind nicht vorhanden. Die Linien dienten als Malhilfe für die Architravmalerei. Sie gaben die Grundgliederung der Strichfolge vor. Nur noch an einer Fensterfasche an der Ostwand ist eine ähnlich eingedrückte, aber sehr schwach ausgeprägte Linie belegbar. Ansonsten sind keine weiteren sich in der Putzoberfläche abzeichnenden Vorgaben für die Architekturmalerei (Säulen und Quader), die sich mit der Malerei decken, zu beobachten.²³

Die 45-50 cm hohe Architravzone (Abb. 27, 33) ist, wie schon erwähnt, durch sieben waagerechte Schnurschläge vorgegliedert. Daraus ergeben sich acht, ungleich breite Streifen. Auf einem hellen gelbbraunen Grundton ist die weitere Schattierung der Streifen aufgetragen. Dazu wurden die Farbtöne Dunkelrotbraun,³⁸ Rotbraun, Gelbbraun³⁹ und Weiß für die Höhungen benutzt. Durch diese fünf Farbtöne, deren Sequenzen sich in bestimmter Folge wiederholen, entsteht die Illusion eines reich profilierten Architravs (Abb. 33, 34). Die Maße der Aufgliederung und die Farbtöne des Architraves sind an der Südwand für die oberen fünf Streifen eindeutig zu belegen. Die unteren drei Streifen können anhand der Befunde der Nordwand ergänzt werden. Die farbige Aufteilung der unteren zwei Streifen ist aber nicht vollständig rekonstruierbar.

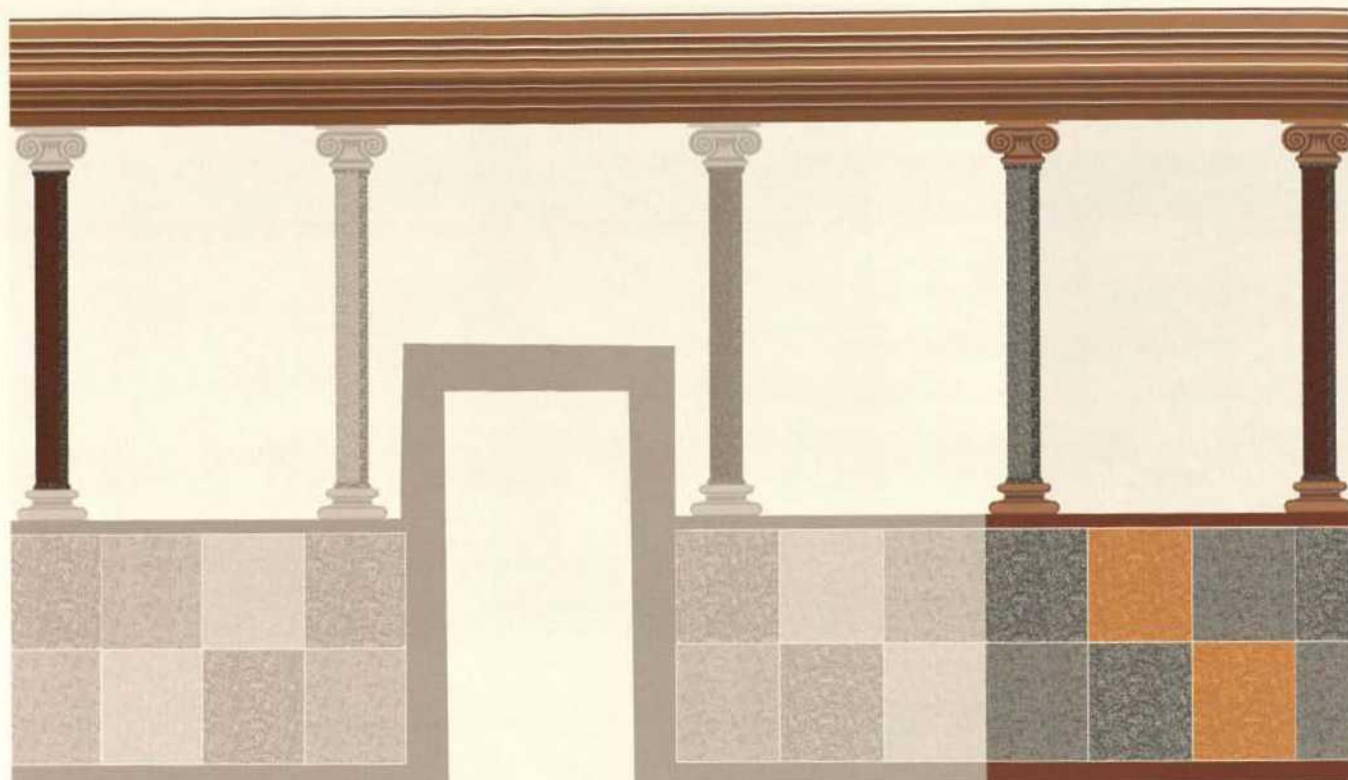
Abb. 38. Lorsch, Torhalle, Obergeschoß, Nordwand, Dekorationssystem der Phase I: Bestand (farbig) und Rekonstruktion (H.M. Hangleiter).

Es kann als sicher angenommen werden, daß sich auf den Längsseiten jeweils sechs und auf den Stirnseiten jeweils fünf Säulen befanden (Abb. 38-41). Die Säulen an den Längswänden flankieren die Fensteröffnungen in weitem Abstand, obwohl die Maße der Abstände zu den Laibungskanten deutlich variieren. Auf Grund der nicht mittigen Lage des einzigen Säulennachweises an der Westwand sind an den Längswänden zwischen den Fenstern zwei Säulen in Doppelstellung anzunehmen. An der Ostwand ist die engere Säulenstellung durch den Befund von Resten der Malschicht des Schaftes und der Basis einer dunkelgrauen Säule links neben der Nische ebenfalls belegbar. Fünf gleichmäßig gestellte Säulen an den Giebelwänden ergeben sich durch die drei nachgewiesenen und den regelmäßigen Farbwechsel dunkelroter und dunkelgrauer Säulenschäfte zwingend (Abb. 38). Das nur ex negativo erschließbare Säulenpaar flankierte in nicht exakt zu benennendem Abstand die Türen der Aufgänge, da im angrenzenden Altbestand unter dem weißen Farbton der Interkolumnien nur vereinzelte Spritzer der Schaftsprengelung festgestellt werden können.

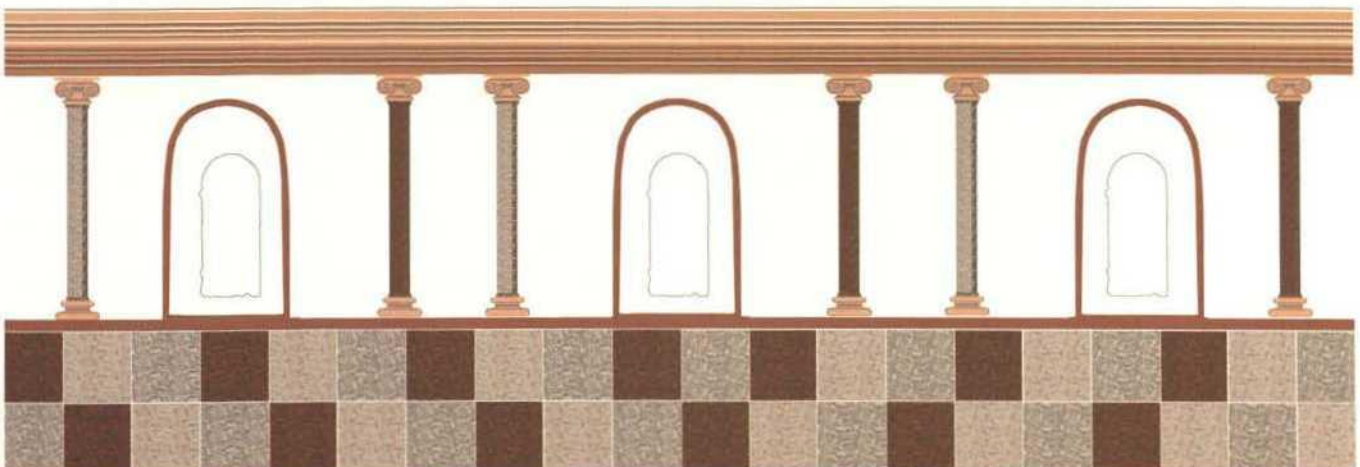
Abb. 41. Lorsch, Torhalle, Obergeschoß, Ostwand, Dekorationssystem der Phase I: Rekonstruktion (H.M. Hangleiter).

Bestand an Architravmalerei der karolingischen Raumdekoration ist im östlichen Randbereich der Südwand und im östlichen und westlichen Randbereich der Nordwand vorhanden. Die Ost- und Westwand weisen keinen Bestand dieser Malschichtpartie mehr auf. Im Vergleich mit den Analyseergebnissen ist zu ver-

muten, daß die Brauntönigkeit des Architravs in den östlichen Bereichen der Wände in ihrer optischen Wirkung nicht der ursprünglichen entspricht. Von deren Brauntönigkeit abweichend, zeigt die kleine westliche Partie der Nordwand rosa bis rotbraune und hellgelb-bräunliche Farbtöne.
