## Klosterkirche St. Johann in Müstair. Maltechnik und Restaurierungsprobleme

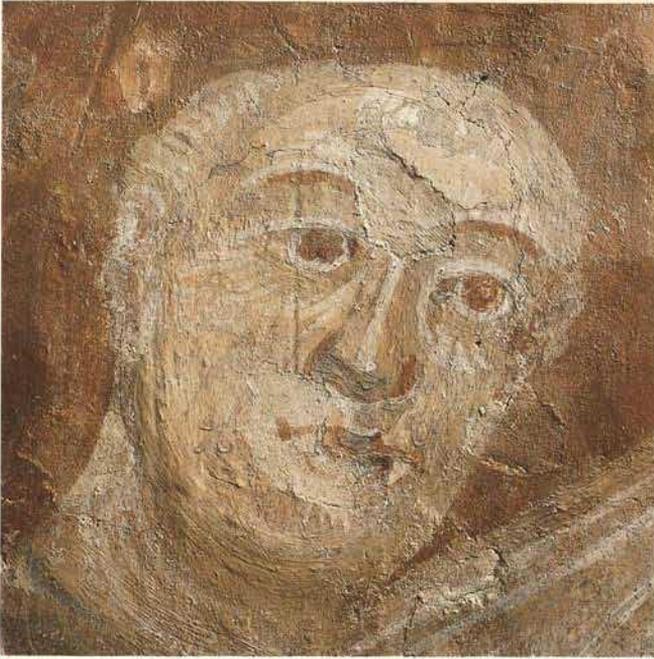
Abb. 71. Müstair, Klosterkirche St. Johann, Südapsis, Weihe des Stephanus, Detail (vgl. Abb. 60): Kopf des Petrus mit charakteristischem Verdaccio aus Gelb und Schwarz und durch Brandeinwirkung gerötetem Inkarnat (an Stirn und Mund Ergänzungsputze von 1947-51).

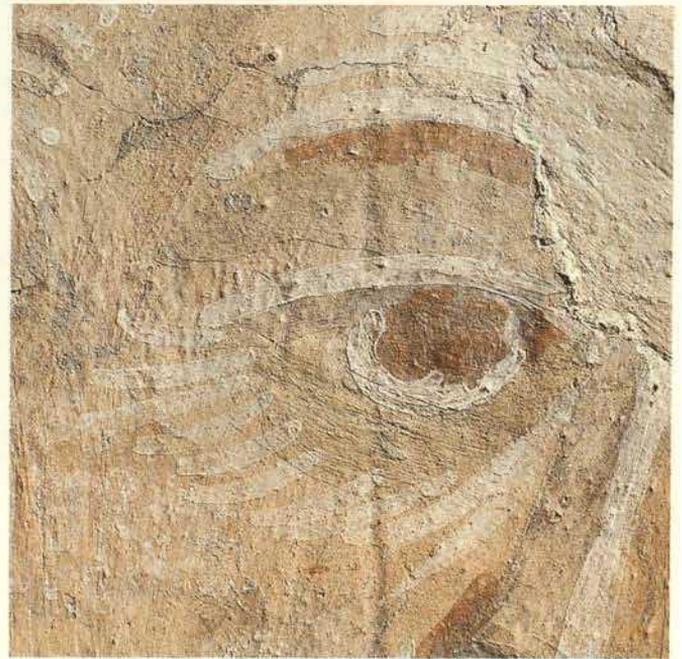
Abb. 73. Müstair, Klosterkirche St. Johann, Südapsis, Weihe des Stephanus, Detail (vgl. Abb. 71): rechtes Auge des Petrus mit gut erhaltener Partie originaler, pastos aufgetragener Lichter.
