Zur Konservierung der frühmittelalterlichen Wandmalereien in der Ringkrypta von St. Emmeram in Regensburg

Aufgrund der vielschichtigen, teilweise erst im Ansatz gelösten Erhaltungsprobleme an den Wandmalereien in der Ringkrypta ist derzeit noch keine gesamtheitliche Darstellung eines schlüssigen Konzeptes mit gültigen konservierten Endzuständen möglich, sondern es können lediglich verschiedene Lösungsansätze aufgezeigt werden. Eine umfassende Bearbeitung zusammen mit den baugeschichtlichen und kunstwissenschaftlichen Fragestellungen ist in einem Arbeitsheft des Bayerischen Landesamtes für Denkmalpflege geplant.

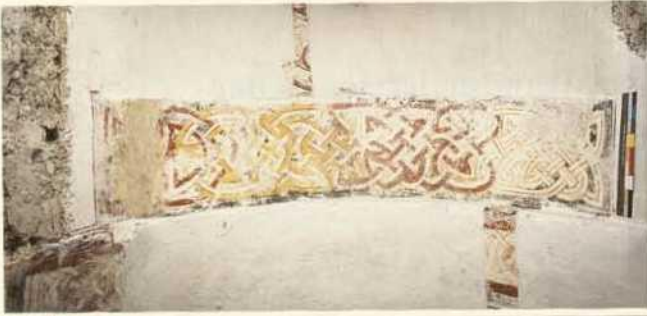
Abb. 165a. Regensburg, St. Emmeram, Ringkrypta, Gurtbogenlaibung zwischen Ringtonne und südlichem Vorjoch (Zustand 1989).

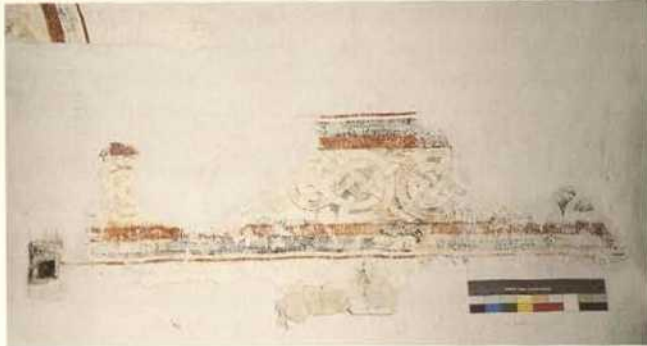
Abb. 165b. Regensburg, St. Emmeram, Ringkrypta, Fries am inneren südlichen Wölbungsansatz der Ringtonne (Zustand 1989).

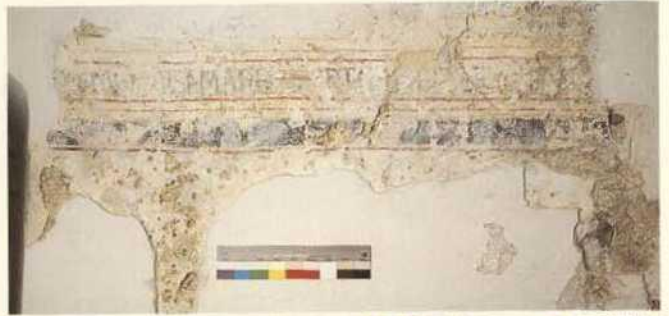
Abb. 168a. Regensburg, St. Emmeram, Ringkrypta, nördlicher Ringgang, gerahmtes Schriftband am äußeren Wölbungsansatz (Zustand 1989).

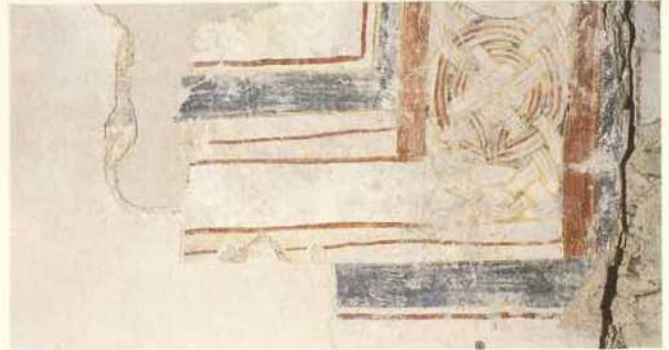
Abb. 168b. Regensburg, St. Emmeram, Ringkrypta, südlicher Ringgang, Fries am Südennde der Ringtonne (Zustand 1998).

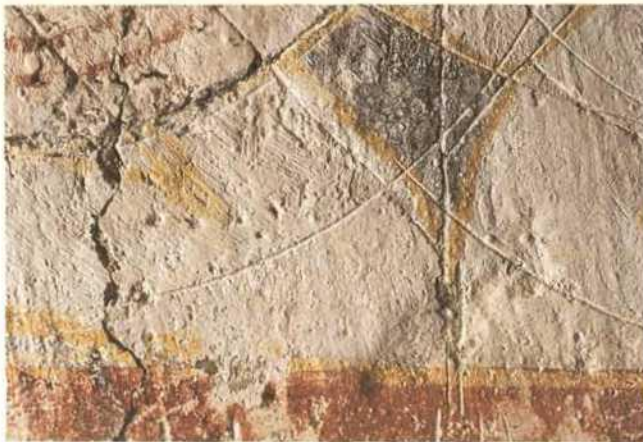
Abb. 166. Regensburg, St. Emmeram, Ringkrypta, südlicher Ringgang, Flechtornament am inneren Wölbungsansatz, Detail: Vorritzungen (Zustand 1998).

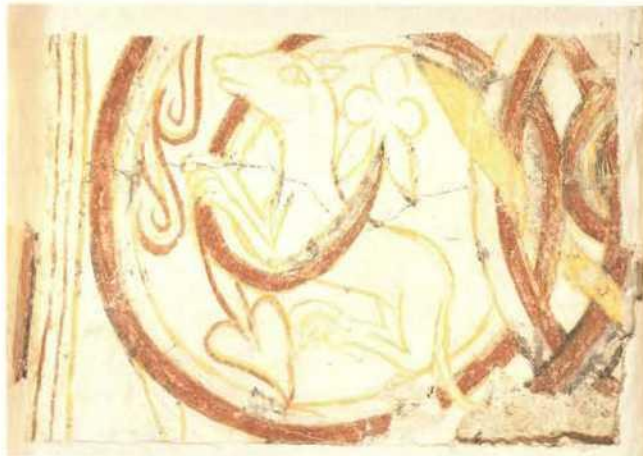
Abb. 169. Regensburg, St. Emmeram, Ringkrypta, südlicher Ringgang, Flechtornament am äußeren Wölbungsansatz, Detail: Vorritzung, gelbe Vorzeichnung und Reste schwarzer Konturierung (Zustand 1998).

zontalen Begrenzungslinien der geplanten Ornamentfriese. Für die Ausführung der geometrischen Motive innerhalb dieser Rahmung setzte sich der Künstler konstruktive, auch den Rapport berücksichtigende Hilfslinien, mit Lineal und Zirkel in die bereits fest gewordene Kalktünche eingetieft. Diese vermutlich mit einem Metallstift hergestellten Gravuren lassen sich noch sehr gut lesen, weil sie in der Regel eine präzise Kantenausbildung besitzen und nur teilweise durch spätere, möglicherweise bei der Freilegung der Malereien entstandene Ausbrüche beeinträchtigt sind (Abb. 166).²⁹ Erst dann erfolgte die Komplettierung der ornamental Formen mit ockergelber Vorzeichnung, weil an den Überschneidungen gelbe Farbe in der Ritzung liegt. In der Folge erhielten die gelb vorgezeichneten Ornamentformen und Restflächen durch kräftig-rote, hellrote, ockergelbe und graue Auslegung von Binnenflächen und Bänderungen sowie rote, vornehmlich aber schwarze Konturierung ihre gültige farbige Erscheinungsweise (Abb. 169).

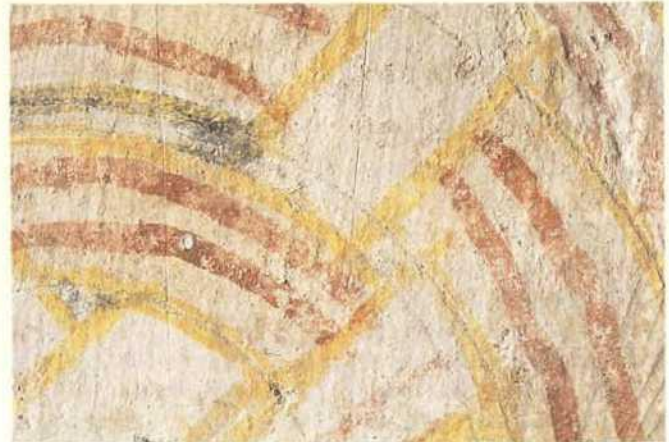
Abb. 170a-d. Regensburg, St. Emmeram, Ringkrypta, Verbindungsgang, Schadensbilder: kristalline Gipsablagerungen, beginnende Pustelbildung (a-d) und pudrige Auflösung der Farbschicht (d; 1993).

Ein weiteres salzinduziertes Schadensphänomen besteht vor allem an den Malereien im Verbindungsgang sowie am „Salvator mundi“ in Form einer Vergipsung der Malschichten, deren Hauptursache in der chemischen Umwandlung der oberflächennahen Kalkbindungen durch schwefelhaltige Luftverunreinigungen liegt. Diese Schadenskategorie wird erst nach einer „Inkubationszeit“ wirksam, wenn das Kalziumsulfatdihydrat durch günstige klimatische Bedingungen unter vorübergehendem Feuchtigkeitseinfluß zu kristallisieren beginnt. Hochgradig „vergipste“ Malschichten bilden gegenüber anderen Salzschäden eine eigene Kategorie. Die vergleichsweise geringe Löslichkeit, die sich erst in Gesellschaft leichtlöslicherer Salze ändert, machen Gips eher längerfristig zu einem potentiellen Schadensfaktor. So geht Vergipsung im allgemeinen mit einer Vergrauung kalkreicher heller Farbschichten einher. Andererseits können bei der Verdichtung winziger Gipskristalle auf dunkleren Farbflächen weißliche sog. Gipsflecken erkennbar werden, sehr deutlich beispielsweise auf den meist dunkleren Farbflächen des Bildfragments im Verbindungsgang (Abb. 170 a-b). Darüberhinaus kann sich die Vergipsung kalkgebundener Farbpigmente unter Einfluß von Feuchtigkeit zu einer Art von Versinterung entwickeln und dann auch zu punktueller Farbvertiefung führen, wenn im Umfeld quarziger Sandkörner Gips zur Lösung kommen sollte. Dieses Phänomen ist die erste Phase der Entwicklung punktueller plättchenförmiger Verhärtungen von Farbschichten, die schließlich das Abstoßen solcher Aggregate aus dem Malschichtverband bewirken können (Abb. 170 b).¹⁰ In engem Zusammenhang mit gipskristallinen Treibphänomenen dürfte auch die sog. Pustelbildung stehen, deren Wechselbeziehung zum Putzgefüge und Zuschlagskorn unübersehbar ist. Bei anhaltend ausreichendem Feuchtigkeitseinfluß läßt sich langfristig die Gefahr nicht ausschließen, daß derartige Entwicklungen fallweise zur Auflösung fester Malschichtstrukturen führen (Abb. 170, 172).

Durch Einlagerung von Gips und die teilweise totale Lockerung des Malschichtgefüges war die zersetzte Malschicht der Malerei im Verbindungsgang dann auch gekennzeichnet durch alle Merkmale vergipster Farbschichten im fortgeschrittenen Stadium, zumal sich in den aufgelockerten Strukturen zusätzlich eine hohe biogene Besiedelung nachweisen ließ (Abb. 170 d, 172).¹² Diese mikrobielle Besiedelungsdichte ist andererseits ein untrügliches Indiz für ausreichende Nahrungsquellen in

Die chemisch-mineralogischen Untersuchungen der Malschichten bezüglich ihrer Vergipsung bestätigten den phänomenologischen Befund, der in Form von weißlichen Ablagerungen, Pustelbildung und punktuellen Farbveränderungen die gipsinduzierte Verwitterung und damit auch die alterungsbedingten Veränderungen vor allem des Bildes im Verbindungsgang erkennen ließ (vgl. Abb. 170). Besonders deutlich wird hier die Rolle der Maltechnik: Während die auf nahezu ausgeglätteter Putzoberfläche und Kalkgrundierung ansatzweise freskale gebundenen, dünn-schichtigen Malereien (Kalkfresko) innerhalb der Ringkrypta trotz Nachweis von Gips die aggressiven Verwitterungseinflüsse seit ihrer Aufdeckung überstanden, war die pigmentreiche dickschichtiger Sekkomalerei in der Tonnenwölbung des Verbindungsganges zur Ramwoldkrypta aufgrund des Putzgefüges sowie ihrer ausschließlich organischen Farbenbindung anfälliger und bei Beginn der Konservierungsarbeiten gekennzeichnet durch einen äußerst fragilen Zustand ihrer malerischen Substanz. Aufgrund der verletzlichen Beschaffenheit dieses Malereifragments (wie auch des „Salvator mundi“) konnten die thermo-hygrischen sowie anthropogen durch Raumklima und Luftschadstoffe verursachten Einflüsse die nachweisbaren biogenen und vergipsungsbedingten Schadensprozesse auslösen.
