Die Sylvesterkapelle in Goldbach am Bodensee

Bestand – Restaurierungsgeschichte – Maßnahmen – Technologie

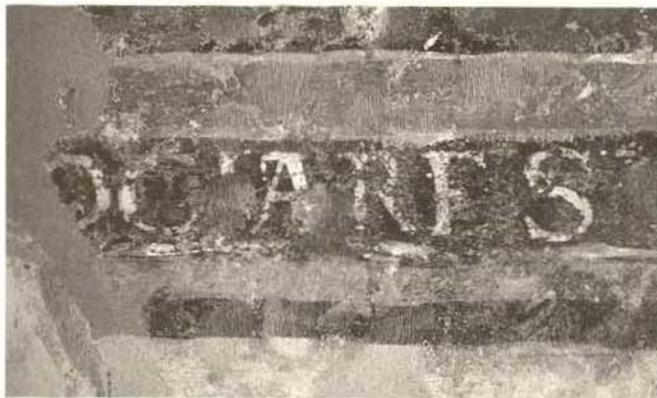
Abb. 275a. Goldbach, Sylvesterkapelle, Schiff, Südwand, Titulus der ersten Ausmalung, Detail (Juli 1994).

An Nord- und Südwand im Schiff haben sich Malereireste der ersten Ausmalung erhalten. Während sich dieser Malereibestand an der Nordwand auf kleinere Fragmente beschränkt, läßt sich auf der Südwand ein Teil eines perspektivischen Mäanders mit darunterliegendem Titulus erschließen (vgl. Abb. 275 a-d, 289). Es handelt sich um einen zweifachen, gleichförmigen Mäanderzug, der in den Farben rot, hellrot-dunkelgrau, blaugrau mit schwarzen Gründen angelegt ist. Die Höhe des Mäanderstreifens beträgt 34 cm. Das Ornament wird von jeweils 5 cm breiten gelben Bordüren eingefasst. Mäander und Bordüren sind an den Kanten weiß abgesetzt. Auf der Südseite verläuft der Mäander nur knapp über dem Fenster von Bau I, er wird durch die späteren Fenstereinbauten gestört. An der Chorbogenwand konnte er unter der gotischen Mörtelschicht im Reißbereich über dem südlichen Seitenaltar nachgewiesen werden.

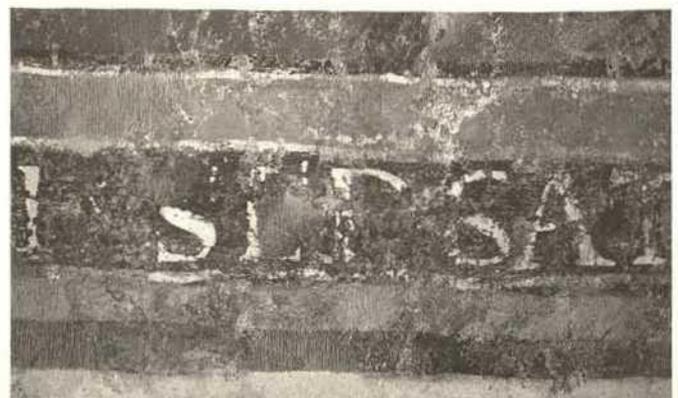
Abb. 275b. Goldbach, Sylvesterkapelle, Schiff, Südwand, Titulus der ersten Ausmalung, Detail (Juli 1994).

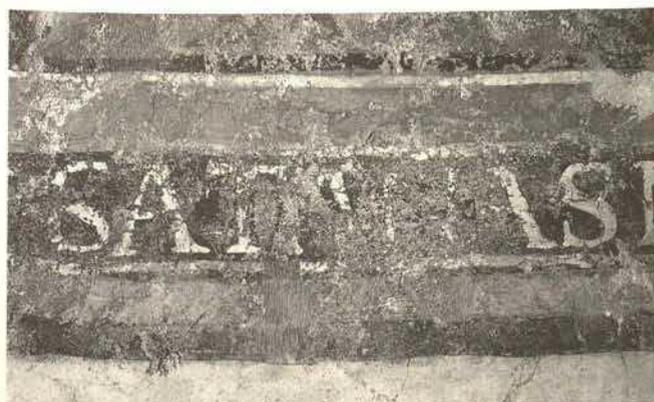
Abb. 275c. Goldbach, Sylvesterkapelle, Schiff, Südwand, Titulus der ersten Ausmalung, Detail (Juli 1994).

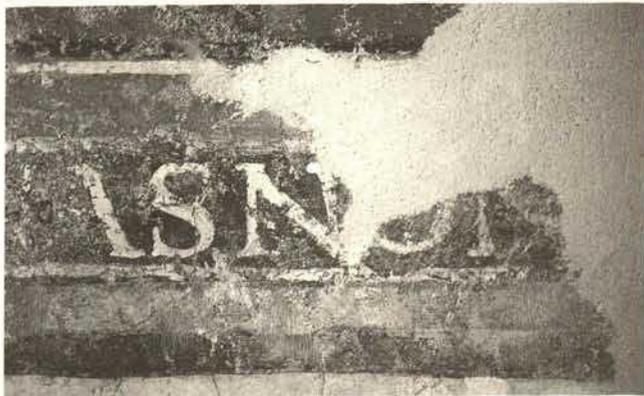
Abb. 275d. Goldbach, Sylvesterkapelle, Schiff, Südwand, Titulus der ersten Ausmalung, Detail (Juli 1994).

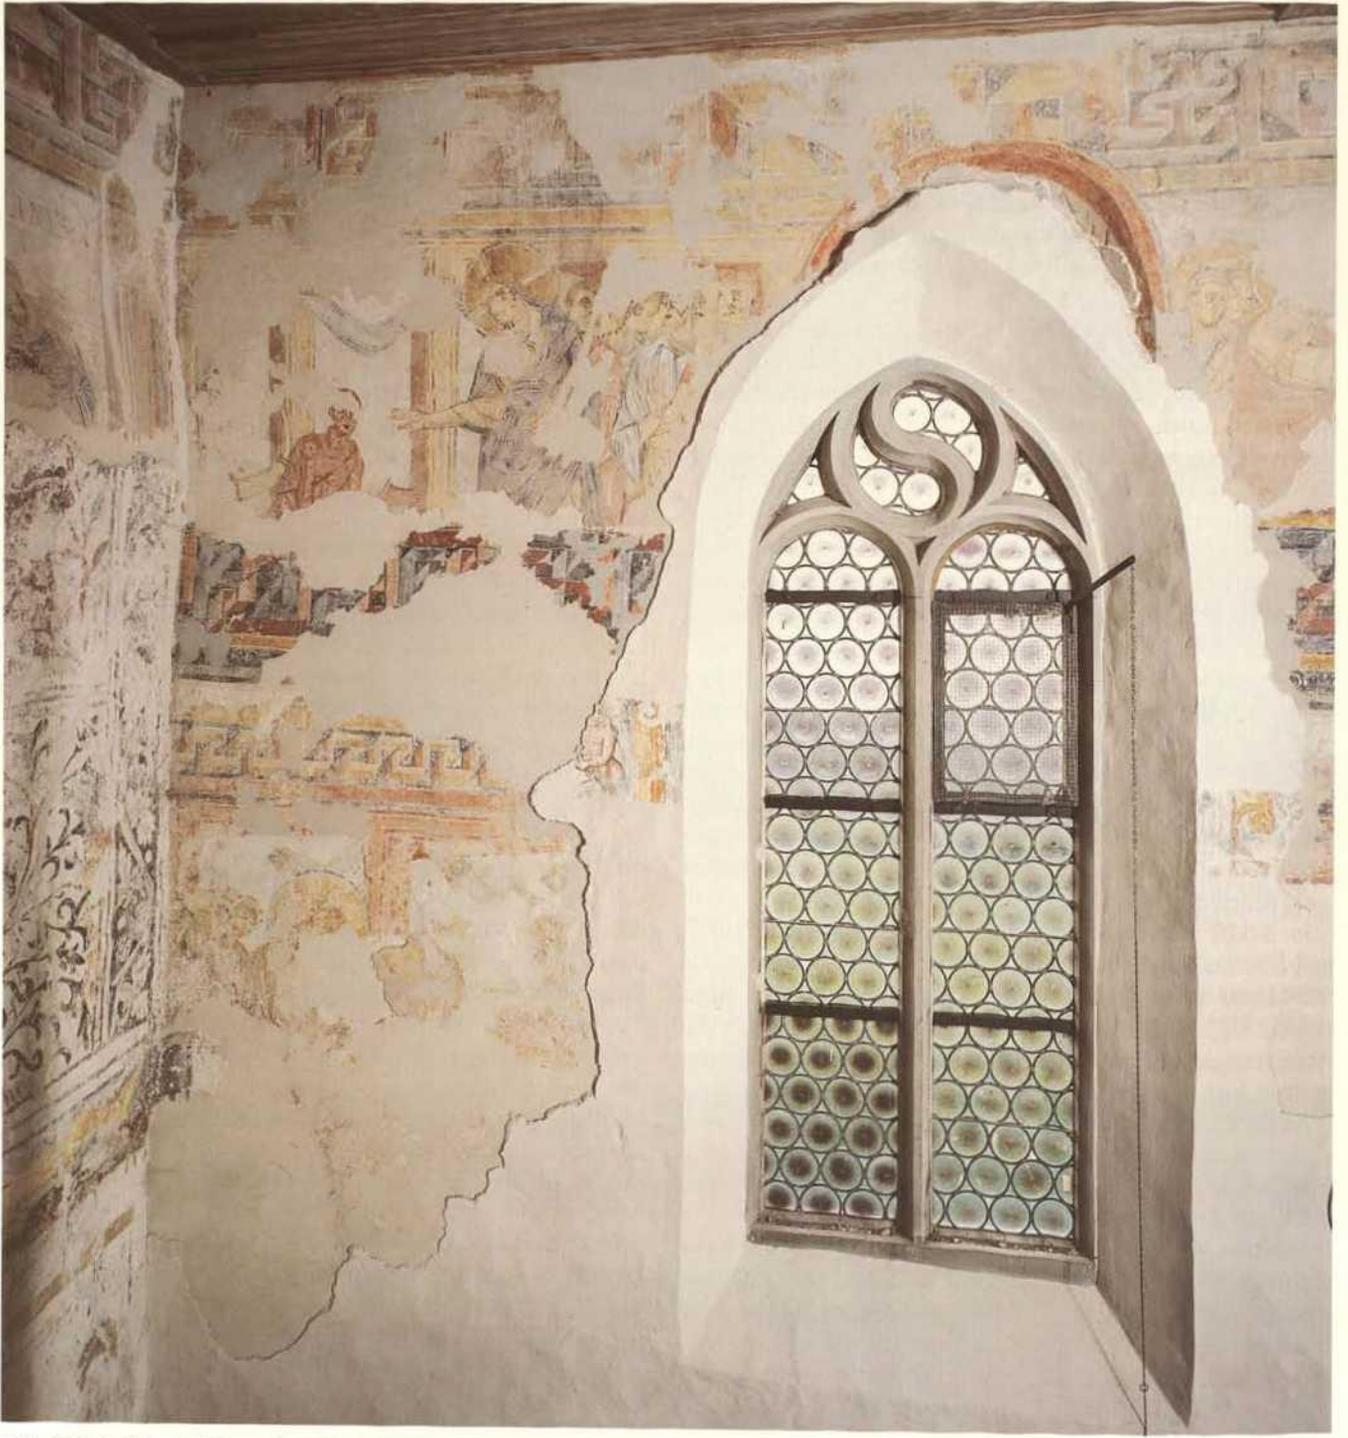
Abb. 279. Goldbach, Sylvesterkapelle. Schiff, Südwand, Ostecke, Zustand nach der Restaurierung (1995).

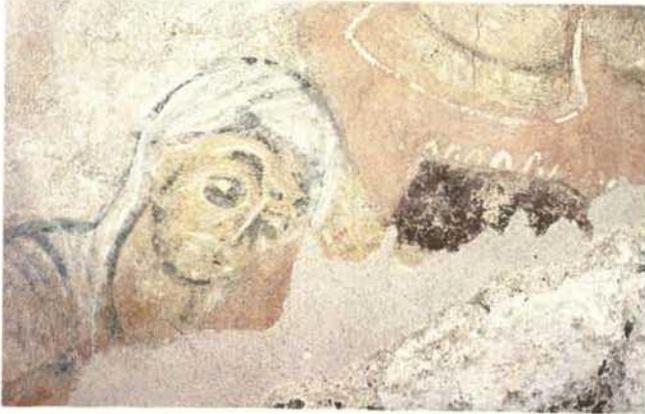
▽ 280a

▽ Abb. 280a. Goldbach, Sylvesterkapelle, Schiff, Chorbogenwand, Nordseite, Detail mit Kopf der Stifterin nach der Restaurierung (Juli 1994).

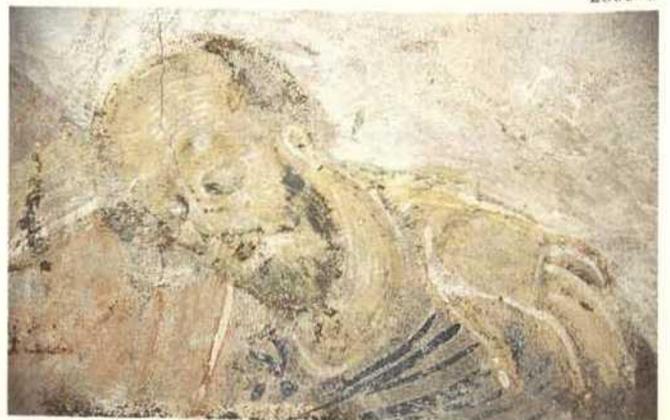
280b ▽

Abb. 280b. Goldbach, Sylvesterkapelle, Schiff, Chorbogenwand, Südseite, Detail mit Kopf des Stifters nach der Restaurierung (Juli 1994).

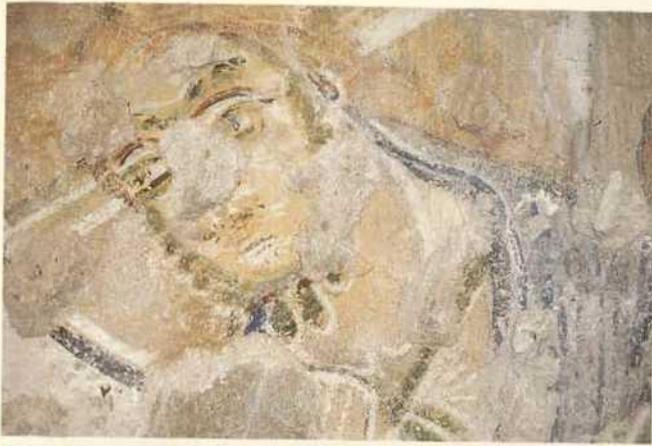
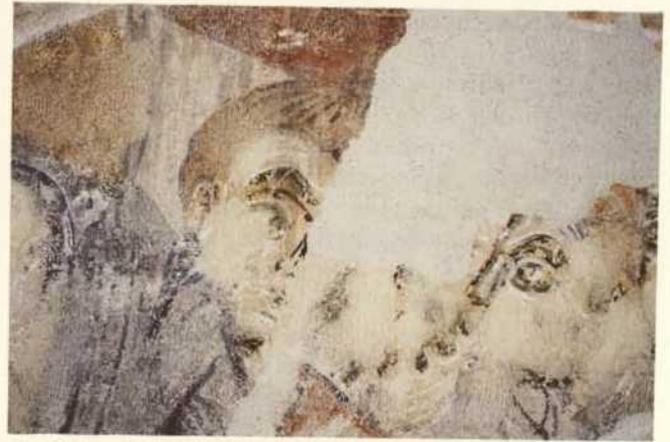
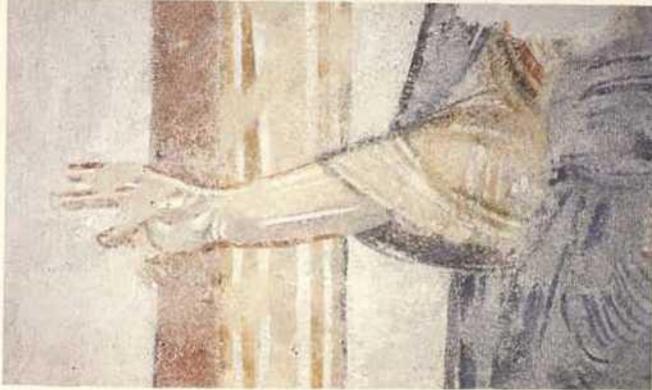
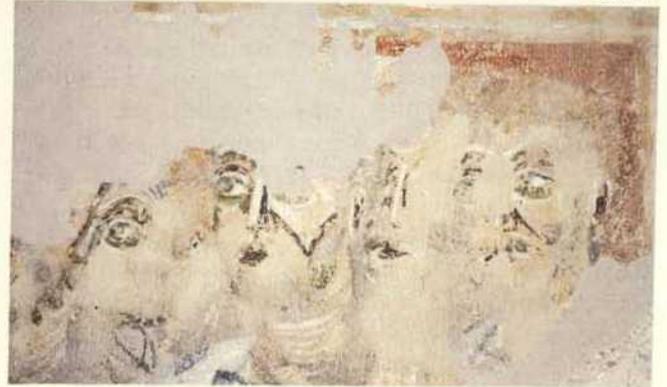
Abb. 281a-d. Goldbach, Sylvesterkapelle, Schiff, Südwand, Heilung eines Aussätzigen, Details mit dem Kopf Christi im Zwischenzustand (a; Musterachse 1989), Apostelköpfen (b und d) und der segnenden Hand Christi (c) nach der Restaurierung (1994).

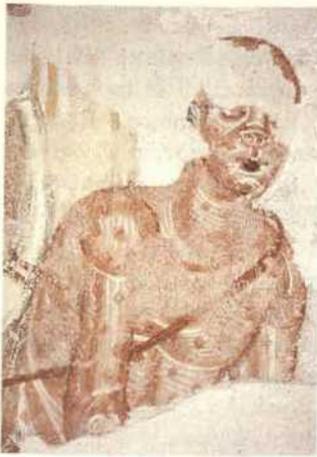
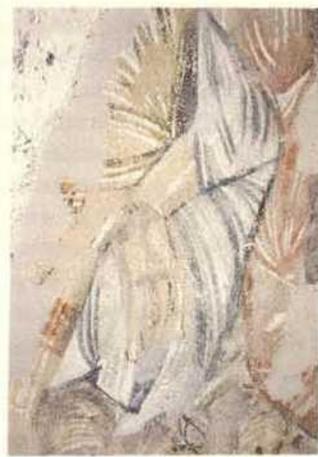
Abb. 282a-b. Goldbach, Sylvesterkapelle, Schiff, Südwand, Heilung eines Aussätzigen, Details im Zustand nach der Restaurierung (1994).

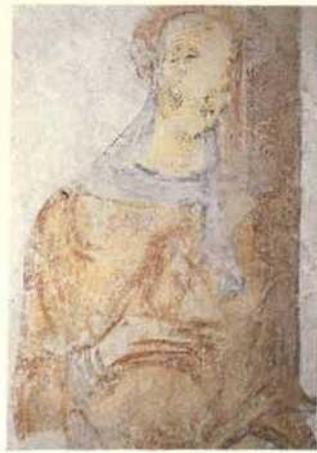
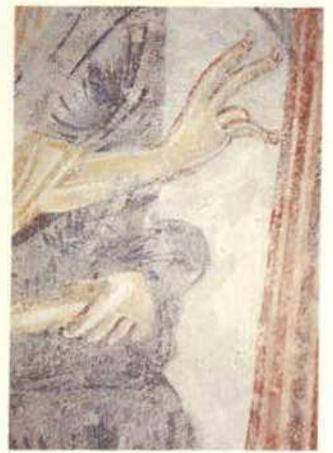
Abb. 283a-b. Goldbach, Sylvesterkapelle, Schiff, Südwand, Christus im Streitgespräch mit den Pharisäern (?), Details: mittlere Figur (a) und Hände Christi (b) nach der Restaurierung (1994).

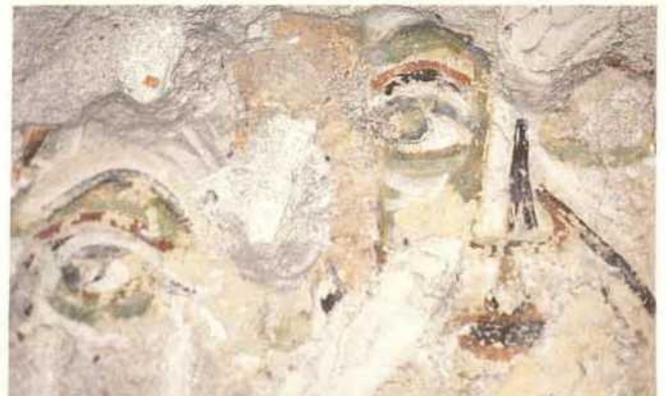
▽ Abb. 284. Goldbach, Sylvesterkapelle, Schiff, Südwand, Heilung eines Aussätzigen, Detail: Apostelköpfe im Zwischenzustand (Musterachse 1989).

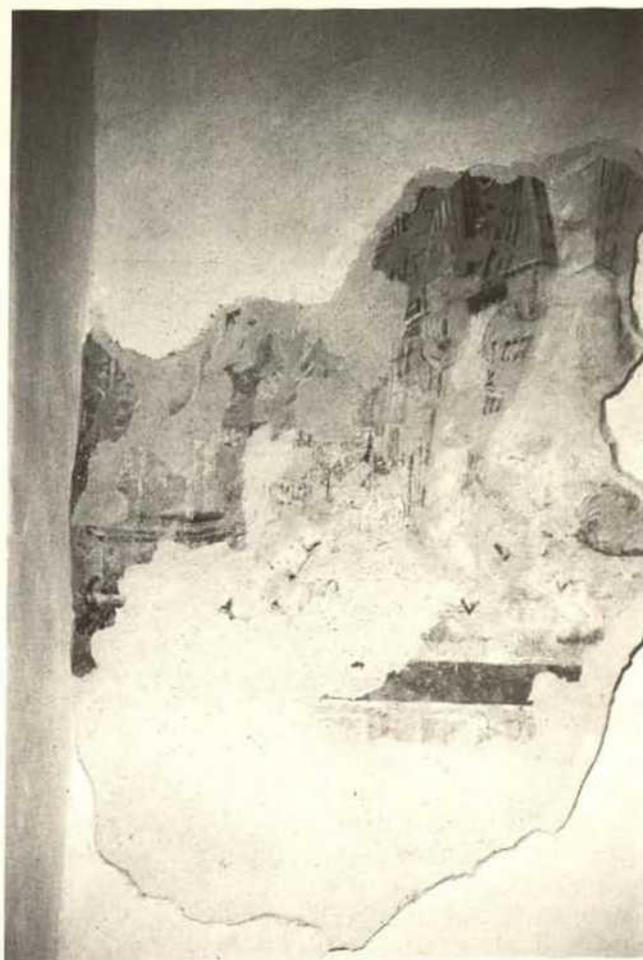
Für das untere Bildregister konnten jüngst im westlichen Teil der Nordwand Malereifragmente der zweiten Ausmalungsphase mit Resten einer figürlichen Darstellung aufgedeckt werden (Abb. 288).⁹²

Abb. 288. Goldbach, Sylvesterkapelle, Schiff, westlicher Teil der Nordwand, unteres Register mit neu aufgedeckten Malereiresten nach der Restaurierung (1994).

Der untere Abschluß der Bildregister fehlt, Hecht hat in seinen Rekonstruktionsversuchen analog zu den Säulen in den beiden oberen Registern eine weitere Säulenreihe mit Kapitellen für den unteren Wandbereich angenommen, auf denen ein weiterer Mäander die untere Bildreihe begrenzt.¹⁰¹ Wegen der mehrfach ausgewechselten Mörtelschichten in diesen Zonen, sind sämtliche Hinweise verloren gegangen, lediglich ein Mäanderstreifen von ca. 5 cm an dem neu aufgefundenen Malereifragment auf der Nordwand könnte hier als Anhaltspunkt dienen (Abb. 288).

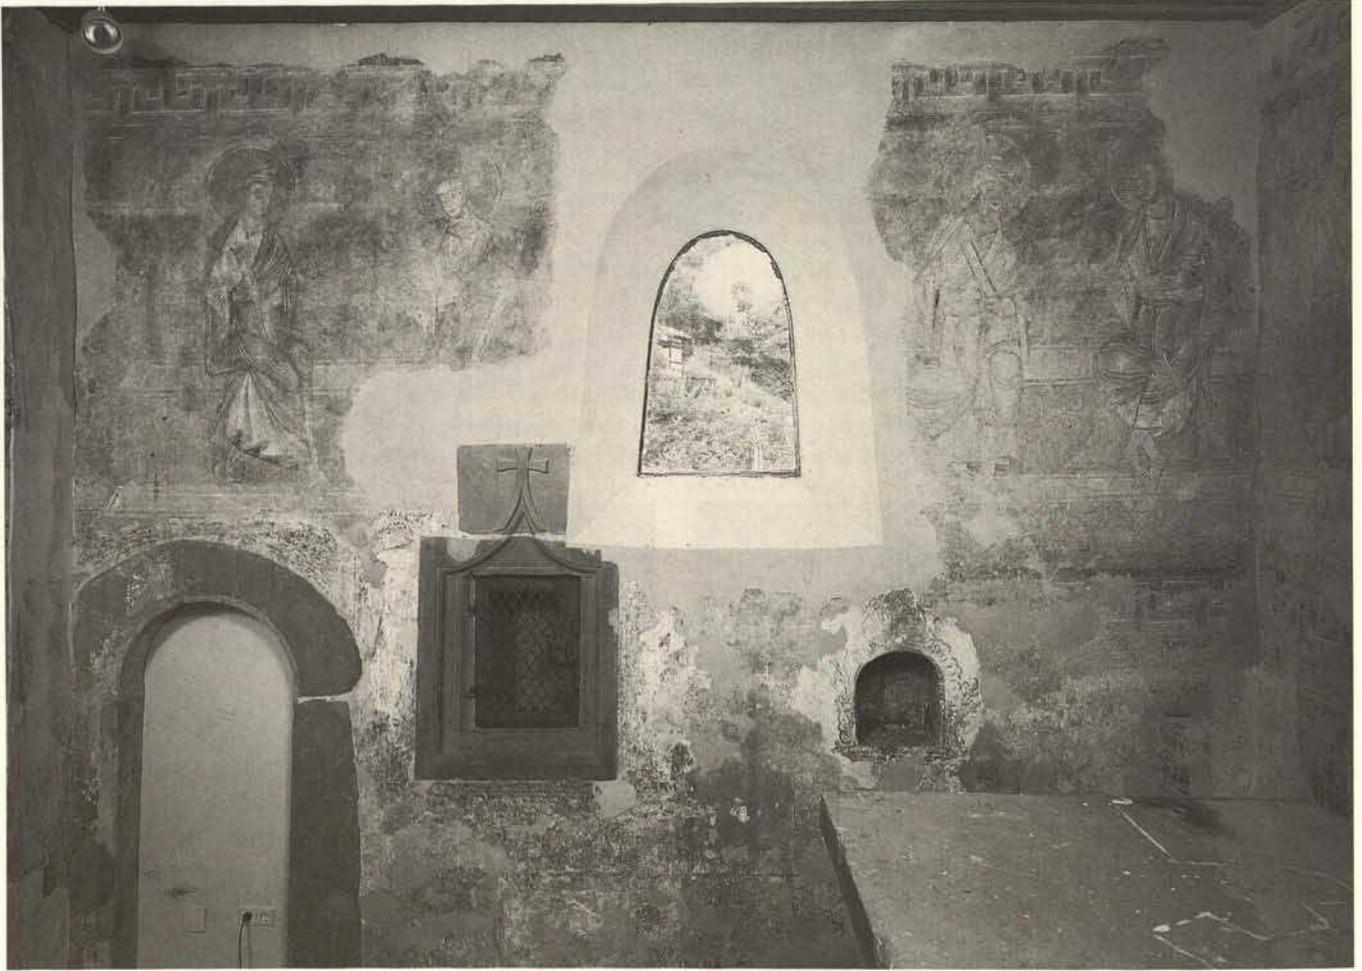
Abb. 296. Goldbach, Sylvesterkapelle, Chor, Nordwand. Zustand nach der Restaurierung (1995).

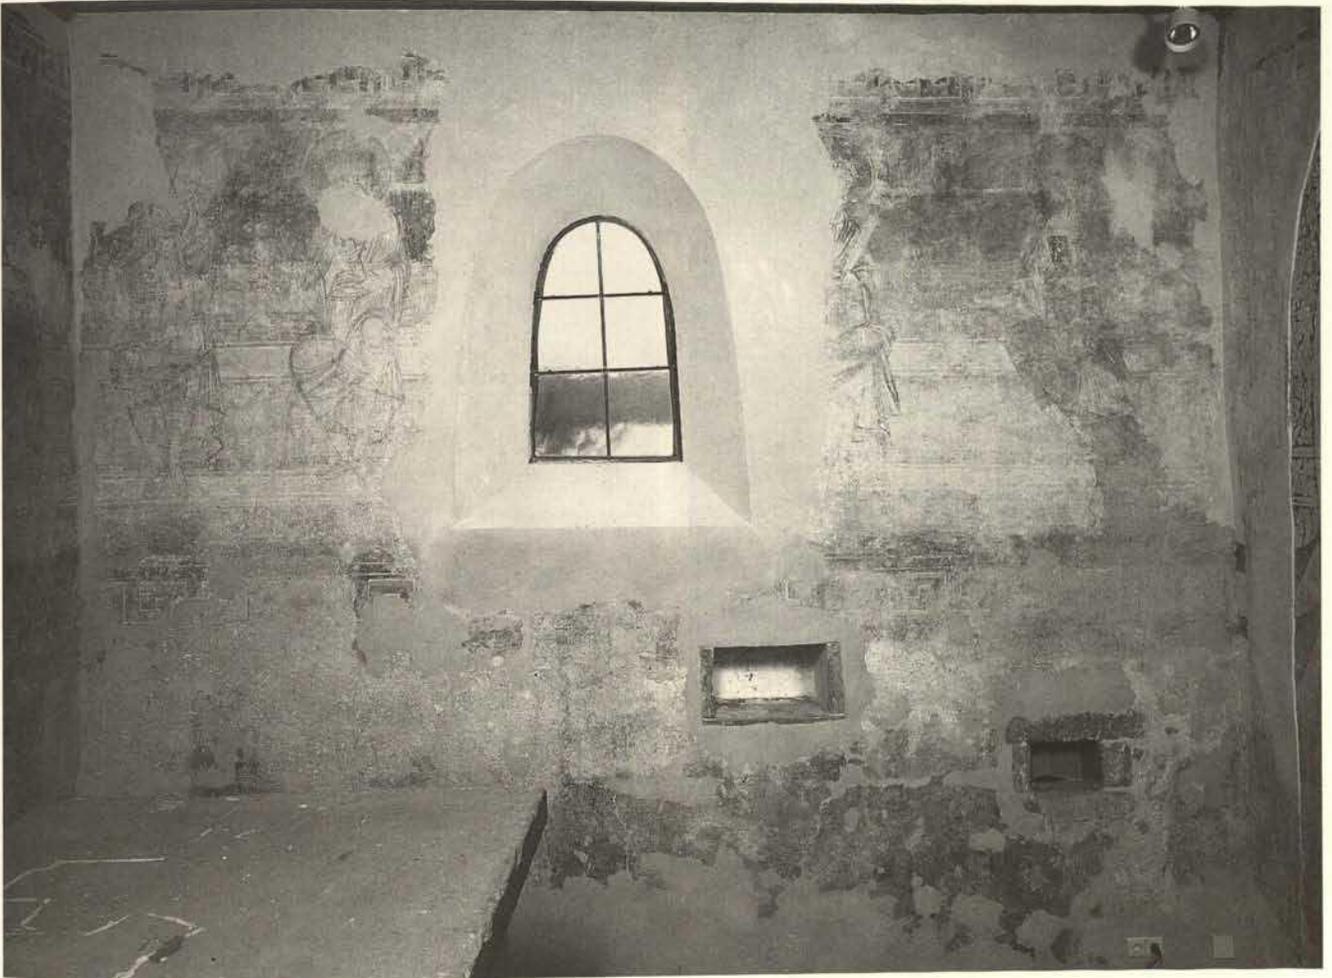
Abb. 297. Goldbach, Sylvesterkapelle, Chor, Südwand. Zustand nach der Restaurierung (1995).

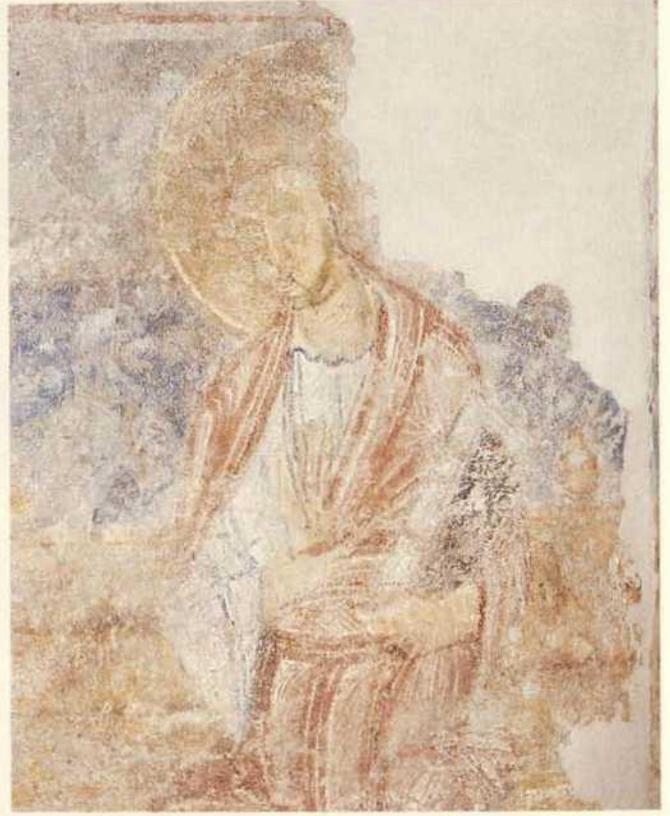
Abb. 298b. Goldbach, Sylvesterkapelle, Chor, Nordwand, Detail: 4. Apostel von Westen (Zustand 1995).

Im Chor blieben die Kittungen weitgehend im Mörtelton stehen, nur in optisch stark störenden Bereichen erfolgte auch hier eine Retusche in der Art wie im Schiff (Abb. 298 b).

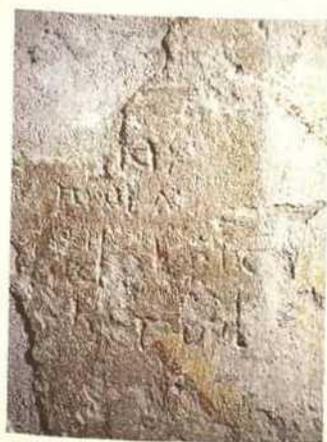
In der roten Bänderung des Mäanders auf der Südwand befindet sich eine eingeritzte Inschrift (Abb. 304 b), die in den Tiefen Malschichtreste der ersten Chorausmalung aufweist. Eine weitere Inschrift befindet sich auf der Ostwand im nördlichen Säulenschaft der Sockelzone (Abb. 304 a). Diese Inschrift dürfte ebenfalls zeitlich mit der Malerei entstanden sein, die Buchstaben scheinen in den noch feuchten Mörtel eingedrückt zu sein, in den Vertiefungen befindet sich die Grundfarbigkeit des Säulenschafte. Während die Inschrift auf der Südseite bereits bei Kraus zitiert wird, ist für die Inschrift an der Ostwand weder die Bedeutung noch der Zusammenhang zur Malerei geklärt.¹⁰⁶

Abb. 304a. Goldbach, Sylvesterkapelle, Chor, Ostwand, Detail: linke Säule mit eingeritzten Buchstaben (Zustand 1994).

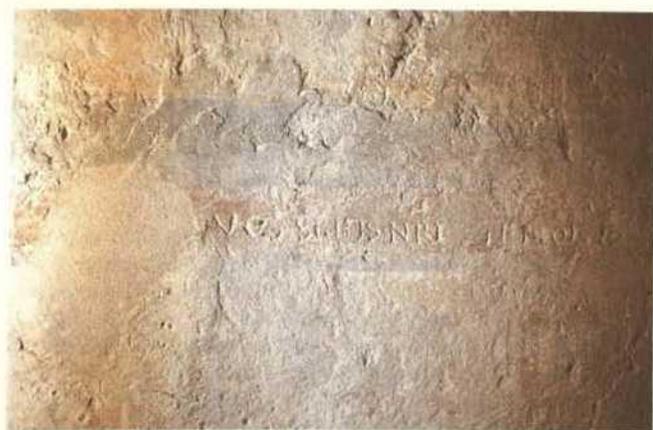
Abb. 304b. Goldbach, Sylvesterkapelle, Chor, Südwand, Detail: in den Mörtel geritzte, mit den Malereien vermutlich gleichzeitige Inschrift (Zustand 1994).
