Untersuchungen an den Stuckdekorationen von St. Michael in Hildesheim

Die Untersuchungskampagne von 1992 an der nördlichen Chorschranke schloß als Erweiterung an die Dokumentation der romanischen Stuckfragmente von 1991 an und wurde 1993 an den Stukkaturen des südlichen Seitenschiffs fortgesetzt.* Dieser Bericht stellt die zentralen Untersuchungsergebnisse zur Chorschranke in den Mittelpunkt, die Stukkaturen des Seitenschiffs werden vergleichend herangezogen.

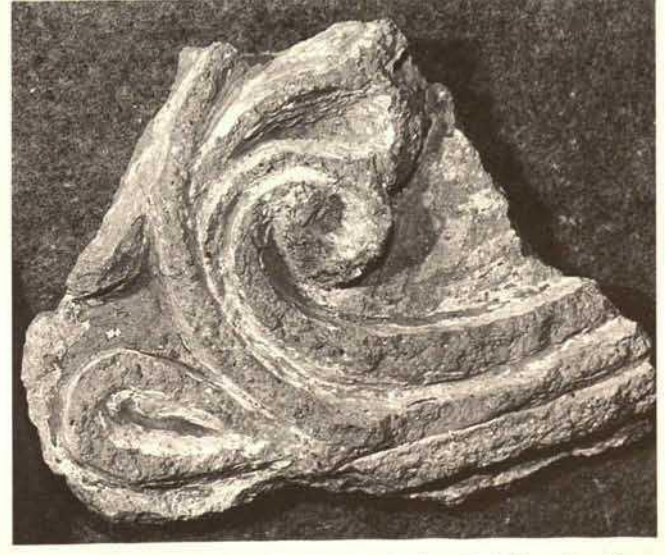
Abb. 133. Hildesheim, St. Michael, nördlicher Hochchor, Stuckfragment aus der Kirche.

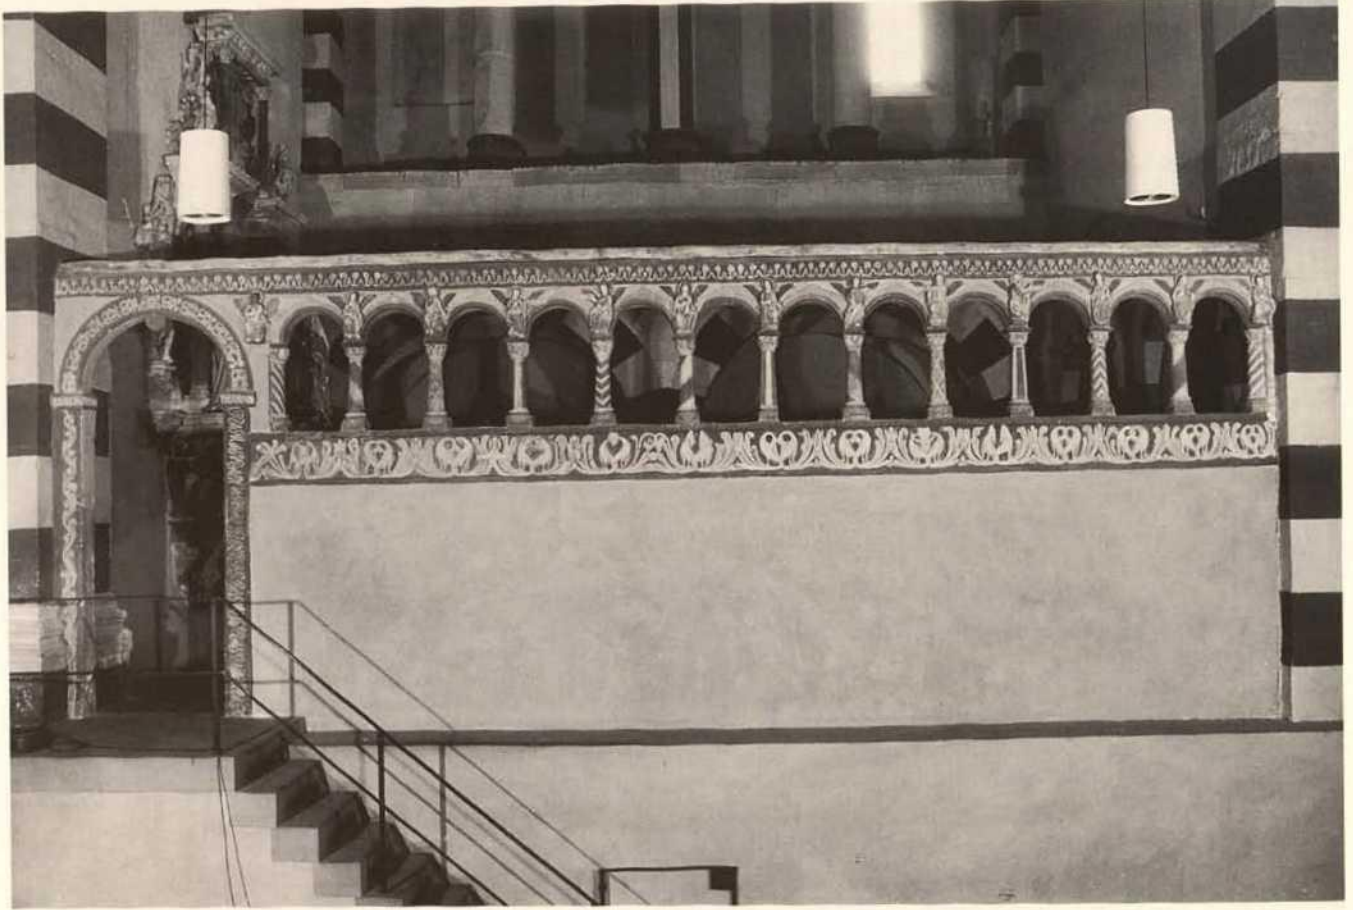
Abb. 134a. Hildesheim, St. Michael, Westchor, nördliche Chorschranke, Südseite.

Fragmente des Lettners und der südlichen Chorschranke belegen, daß mit großen, gegossenen oder gestampften Stuckmörtelblöcken gearbeitet wurde. An Fragment-Nr. 122 ist eine eingearbeitete Nase zur Blockverankerung erhalten. Ob die figurtragende Wand aus einem Stück mittels einer Schalung gegossen ist, kann mit bloßem Auge nicht beobachtet werden.

Sicher ist, daß der Arkadenteil und der Durchgang aus Stuckmörtelblöcken gearbeitet sind. Diese Elemente wurden zur Anpassung nachgearbeitet, ihre Oberflächen sind gebeilt, nachgeschabt und auch gehackt und weisen Materialnähte (Portionsgrenzen der Stuckmasse) auf. Die Blockstöße der Fertigteilbauweise sind mit angetragener Stuckmasse verklebt und geglättet. Die Säulen der Arkade bilden das Bindeglied zwischen künstlerischer Bearbeitung und Blockherstellung. Diese Bauglieder wurden zum Aufbau des Chorschrankenkörpers bereits vorgefertigt und schließlich mit versetzt. Die Grundgestalt jeder Säule bilden gleichfalls vorgefertigte, vermutlich gegossene Blöcke. Kapitelle, Säulenschaft und Basis sind je ein Einzelelement und wurden vermutlich nach Fertigstellung der Form, vor dem Einbau, miteinander verbunden.

Der Säulenschaft hat deutliche Schnitzspuren, die Führung des Bearbeitungswerkzeuges verläuft vertikal. Parallele, originale Ritzungen dienen zur Festlegung der runden Form beim Bearbeiten des Rohlings. Das sichtbare Vorhandensein dieser geritzten Hilfslinien ist zufällig. Die Säulenbasis ist ebenfalls aus einer Art Rohling geschnitzt und zusätzlich modelliert. Die

Sporen und der überstehende Wulst der Basis sind frei angetragen. Die Fülle der Ritzungen und Hilfslinien auf der Oberfläche ist in der Zustandsbeschreibung der Originaldokumentation⁶ ausführlich beschrieben. Sie beruhen weitgehend auf mechanischen Verletzungen durch Nutzung, Renovierung und Untersuchungen. Trotz der Vielfalt dieser Spuren sind die originalen Konstruktionslinien zur Aufteilung der Fläche deutlich ablesbar. Schwieriger ist die Deutung geritzter Linien, die evtl. für die Farbfassung (Schriftbänder und Hintergründe) gesetzt werden. An der Außenseite der Arkade findet man an den Flächen zwischen den Bögen Dreiergruppen von vertikalen Ritzungen (Abb. 137). Fragmente dieser Einteilung befinden sich auch an der gegenüberliegenden Seite. Dort werden die Ritzungen jedoch von den kleinen Engeln weitestgehend überdeckt.

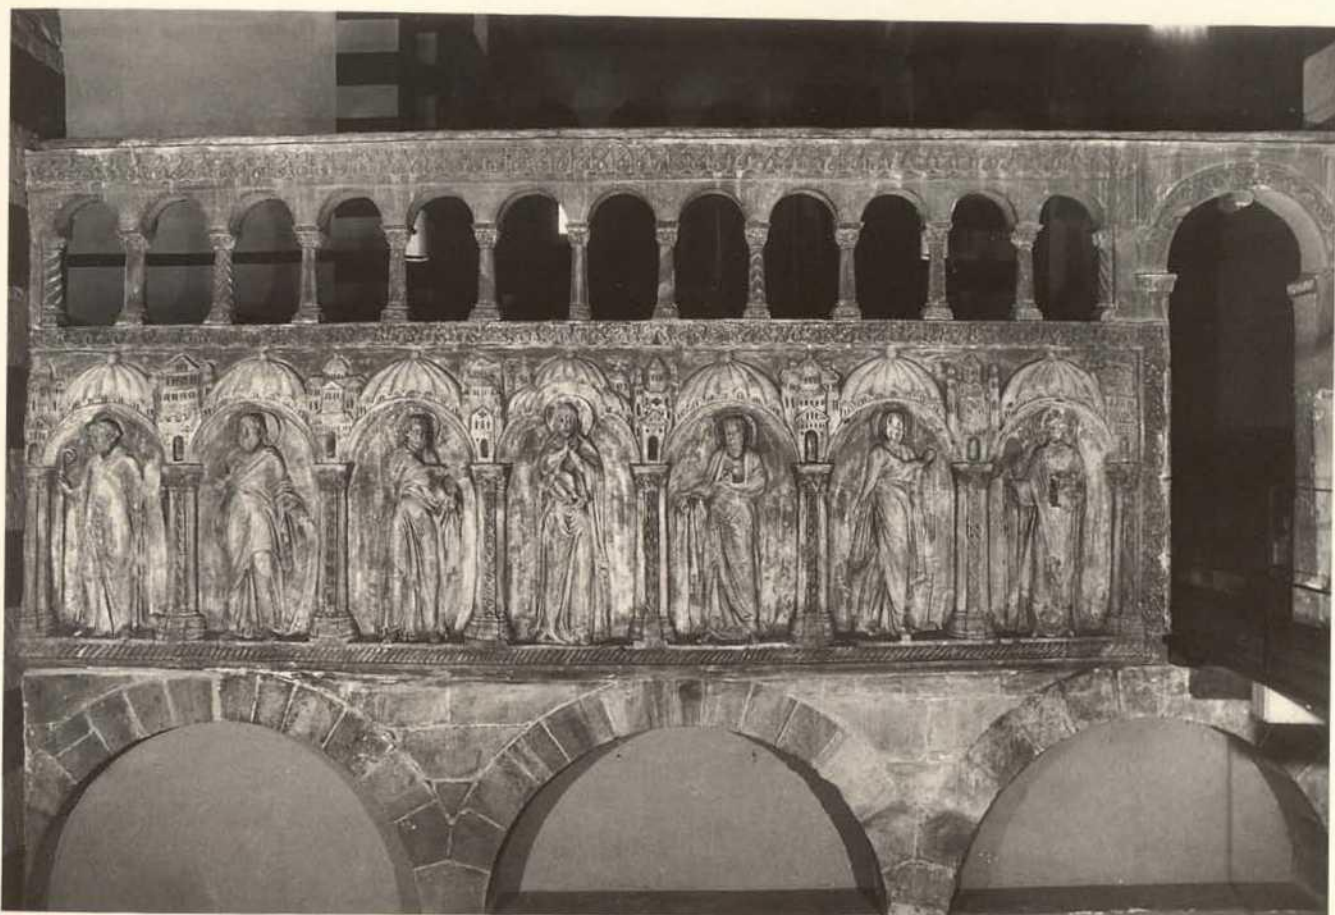
Abb. 134b. Hildesheim, St. Michael, Westchor, nördliche Chorschranke, Nordseite.

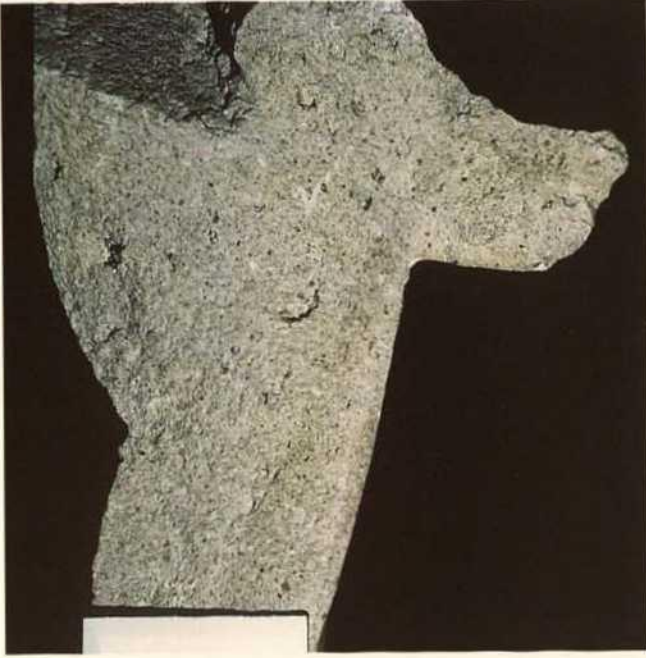
Zusätze, welche den Aushärtungsvorgang verzögern könnten, sind bislang nicht nachgewiesen. Der fotografisch dokumentierte UV-Fluoreszenzbefund eines figürlichen Bruchstückes aus dem Seitenschiff zeigt im Schnitt eine stark fluoreszierende Stuckschicht als oberste Lage (Abb. 140b). Vermutlich handelt es sich hier um Reste einer isolierenden „Lösche“ oder evtl. um Zusätze in der Stuckmasse.

Abb. 140a. Hildesheim, St. Michael, Stuckfragment. Tageslichteinstellung zur UV-Fluoreszenzaufnahme Abb. 140b.
