Erscheinungsbild oder Originalsubstanz?

Die Sanierung der Bahnsteighalle des Kölner Hauptbahnhofs

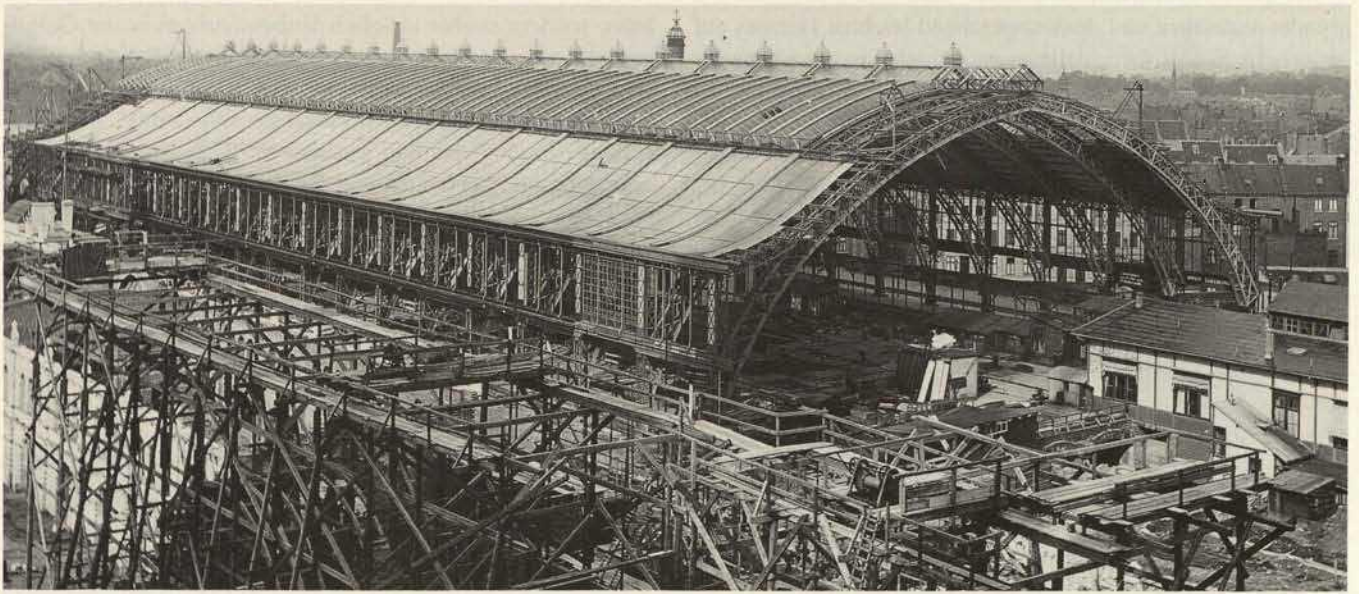
Abb. 99. Köln, Hauptbahnhof, die große Bahnsteighalle von Süden, während des Baus (1890-94).

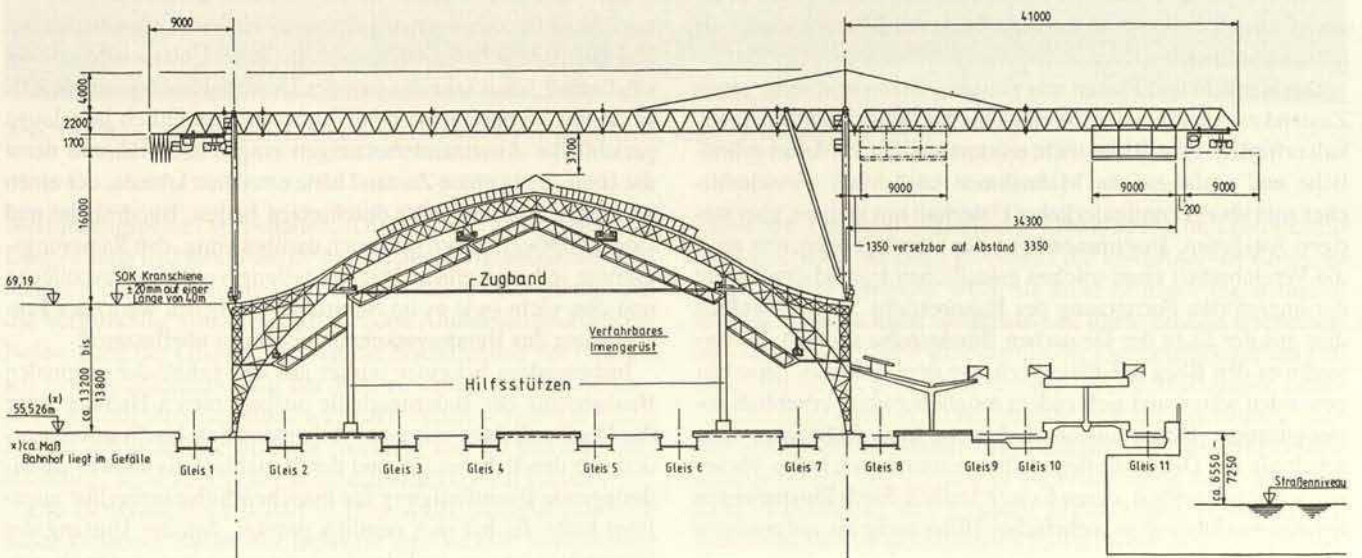
Abb. 100. Köln, Hauptbahnhof, Schnitt durch die Bahnhofshalle mit den Baubehelfen der Ausführung (nach Gerhards).

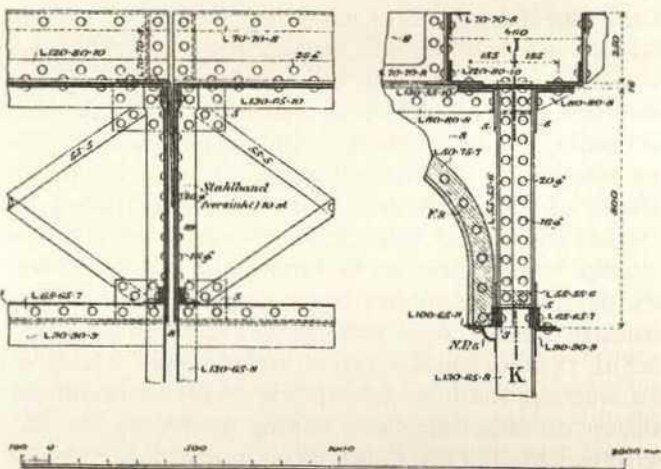
Abb. 104 a. Köln, Hauptbahnhof, Bahnsteighalle, Details der Dehnungsfugen in den Längsträgern der Fensterwand (nach Kiel).

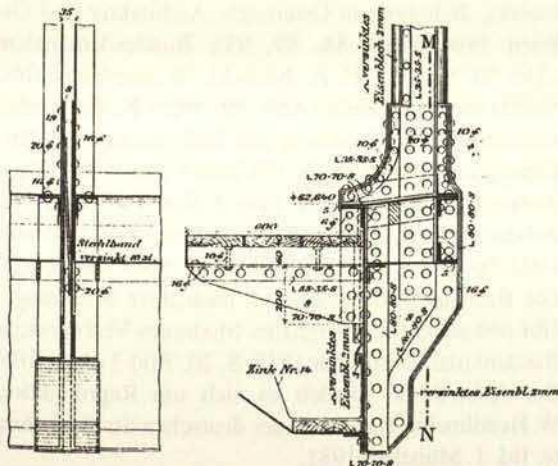
Abb. 104 b. Köln, Hauptbahnhof, Bahnsteighalle, Längsträger der Fensterwand, Detail: mit fünf Nietten befestigte Abdeckung der Dehnungsfuge (nach Kiel).
