## Planung und Ausführung der Restaurierung

## Planning and Execution of the Restoration

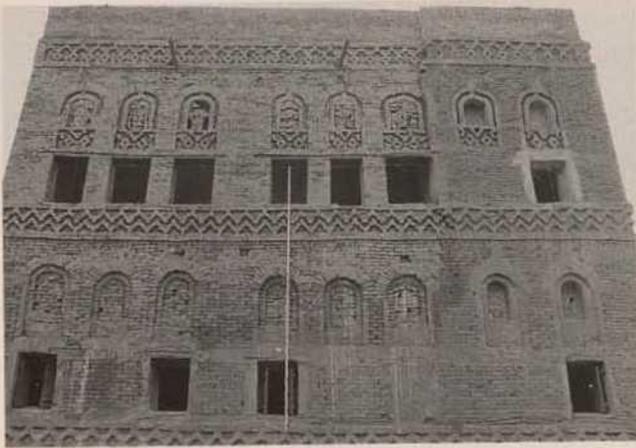
5

Abb. 5. Südfassade; Ziegelwand des 2. und 3. Obergeschosses, Bestand

Fig. 5. Southside; brick wall on the 3<sup>rd</sup> and 4<sup>th</sup> floors

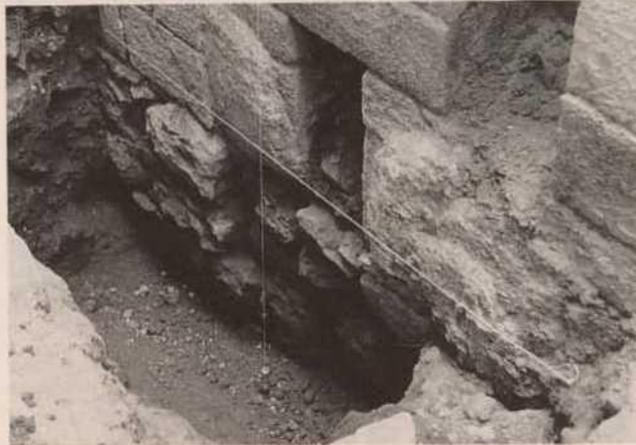
6

Fig. 6. Westside; decayed foundation at the end of the waste water channel

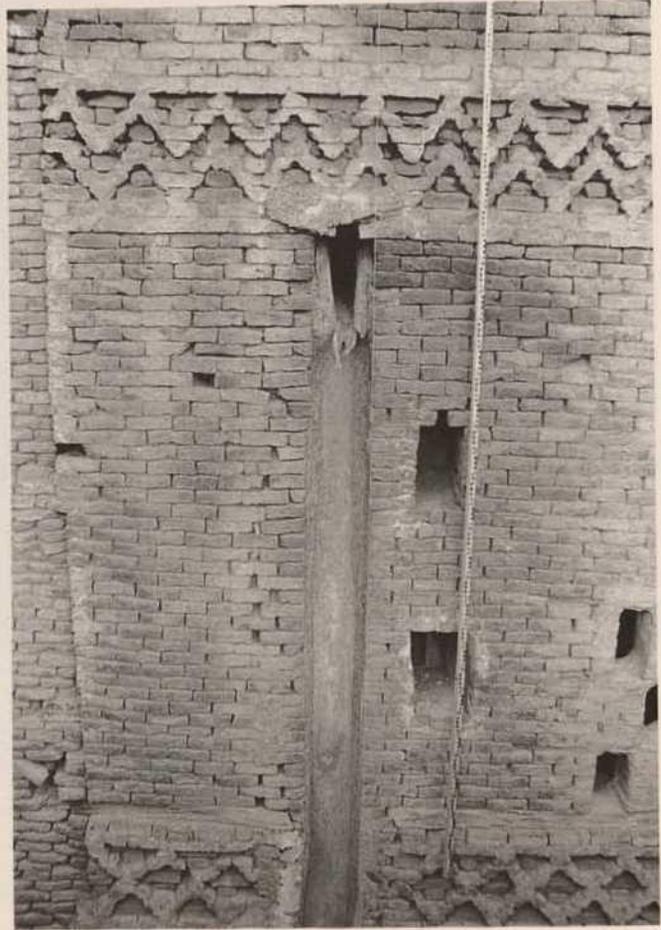
7

Fig. 7. West side; defective waste water channel

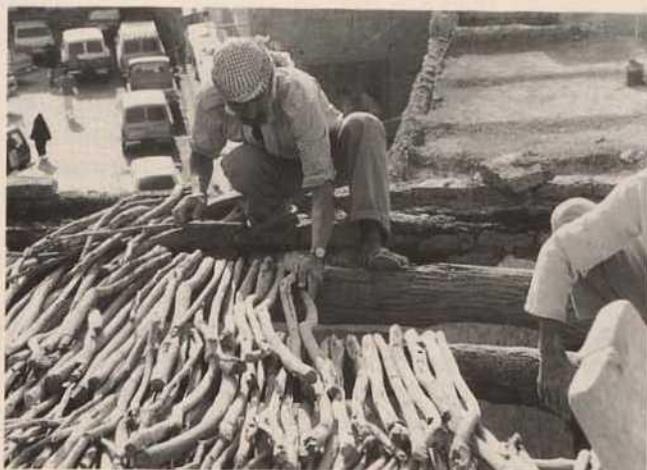
Abb. 22. Einbringen der Knüppelauflage, 4. Geschloß  
 Fig. 22. Installation of the brushwood layer, 4<sup>th</sup> floor

Parallel to this masonry work the ceiling joists of the roof over the fourth floor and around the court, rotted in places because of years of leakage, had to be renewed. The masonry and the roof cover were taken up and the wall crown was repaired at the level of the supports. Reusing the materials that were still good, the roof was rebuilt according to traditional practices using untreated round timbers as ceiling joists with a layer of brushwood and the appropriate in-fill. The plan to concentrate the rainwater disposal into a single outlet over an external gutter by means of a uniform incline toward the northwest corner could already be fulfilled as part of the roof renewal work. The necessary slant was achieved through minor alterations in the heights of the joist supports, with no need to use an excessive amount of in-fill. The procedure was also followed for the ceiling renewal around the court zone.

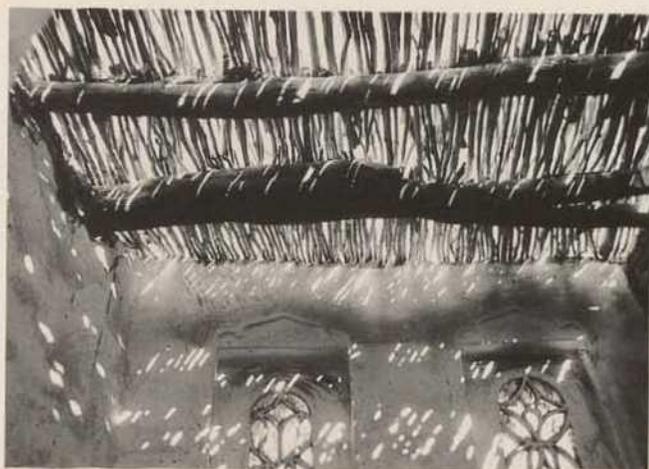
Abb. 23. Knüppelauflage von unten, 4. Geschloß  
 Fig. 23. Brushwood layer seen from below, 4<sup>th</sup> floor

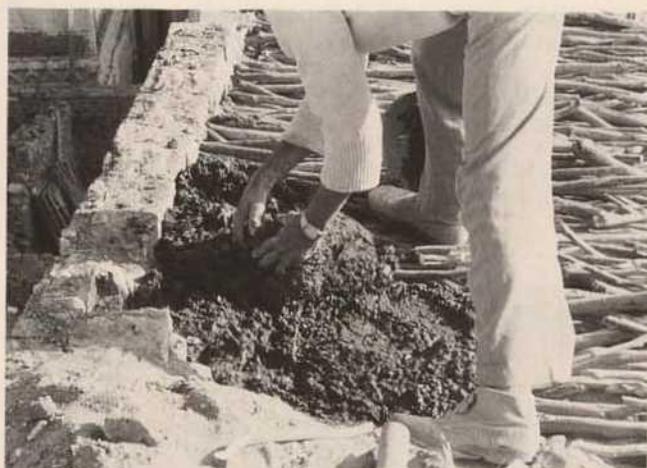
Abb. 24. Aufbringen der feuchten Lehmdecke, 4. Geschloß  
 Fig. 24. Installation of the damp clay ceiling for the 4<sup>th</sup> floor

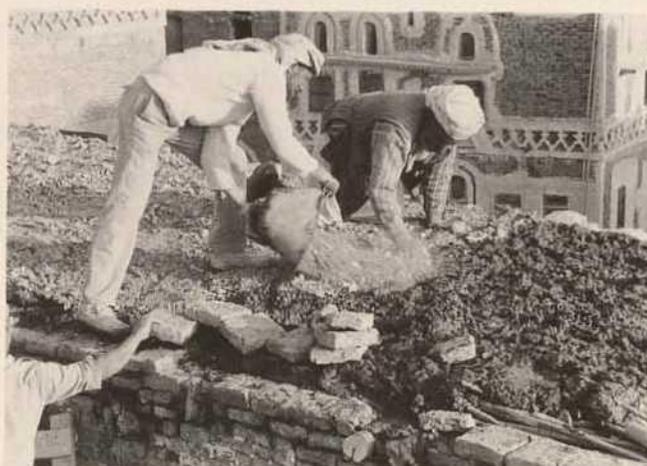
Abb. 25. Trockenschüttung auf feuchter Lehmdecke, 4. Geschloß  
 Fig. 25. Loose fill on the damp clay ceiling of the 4<sup>th</sup> floor

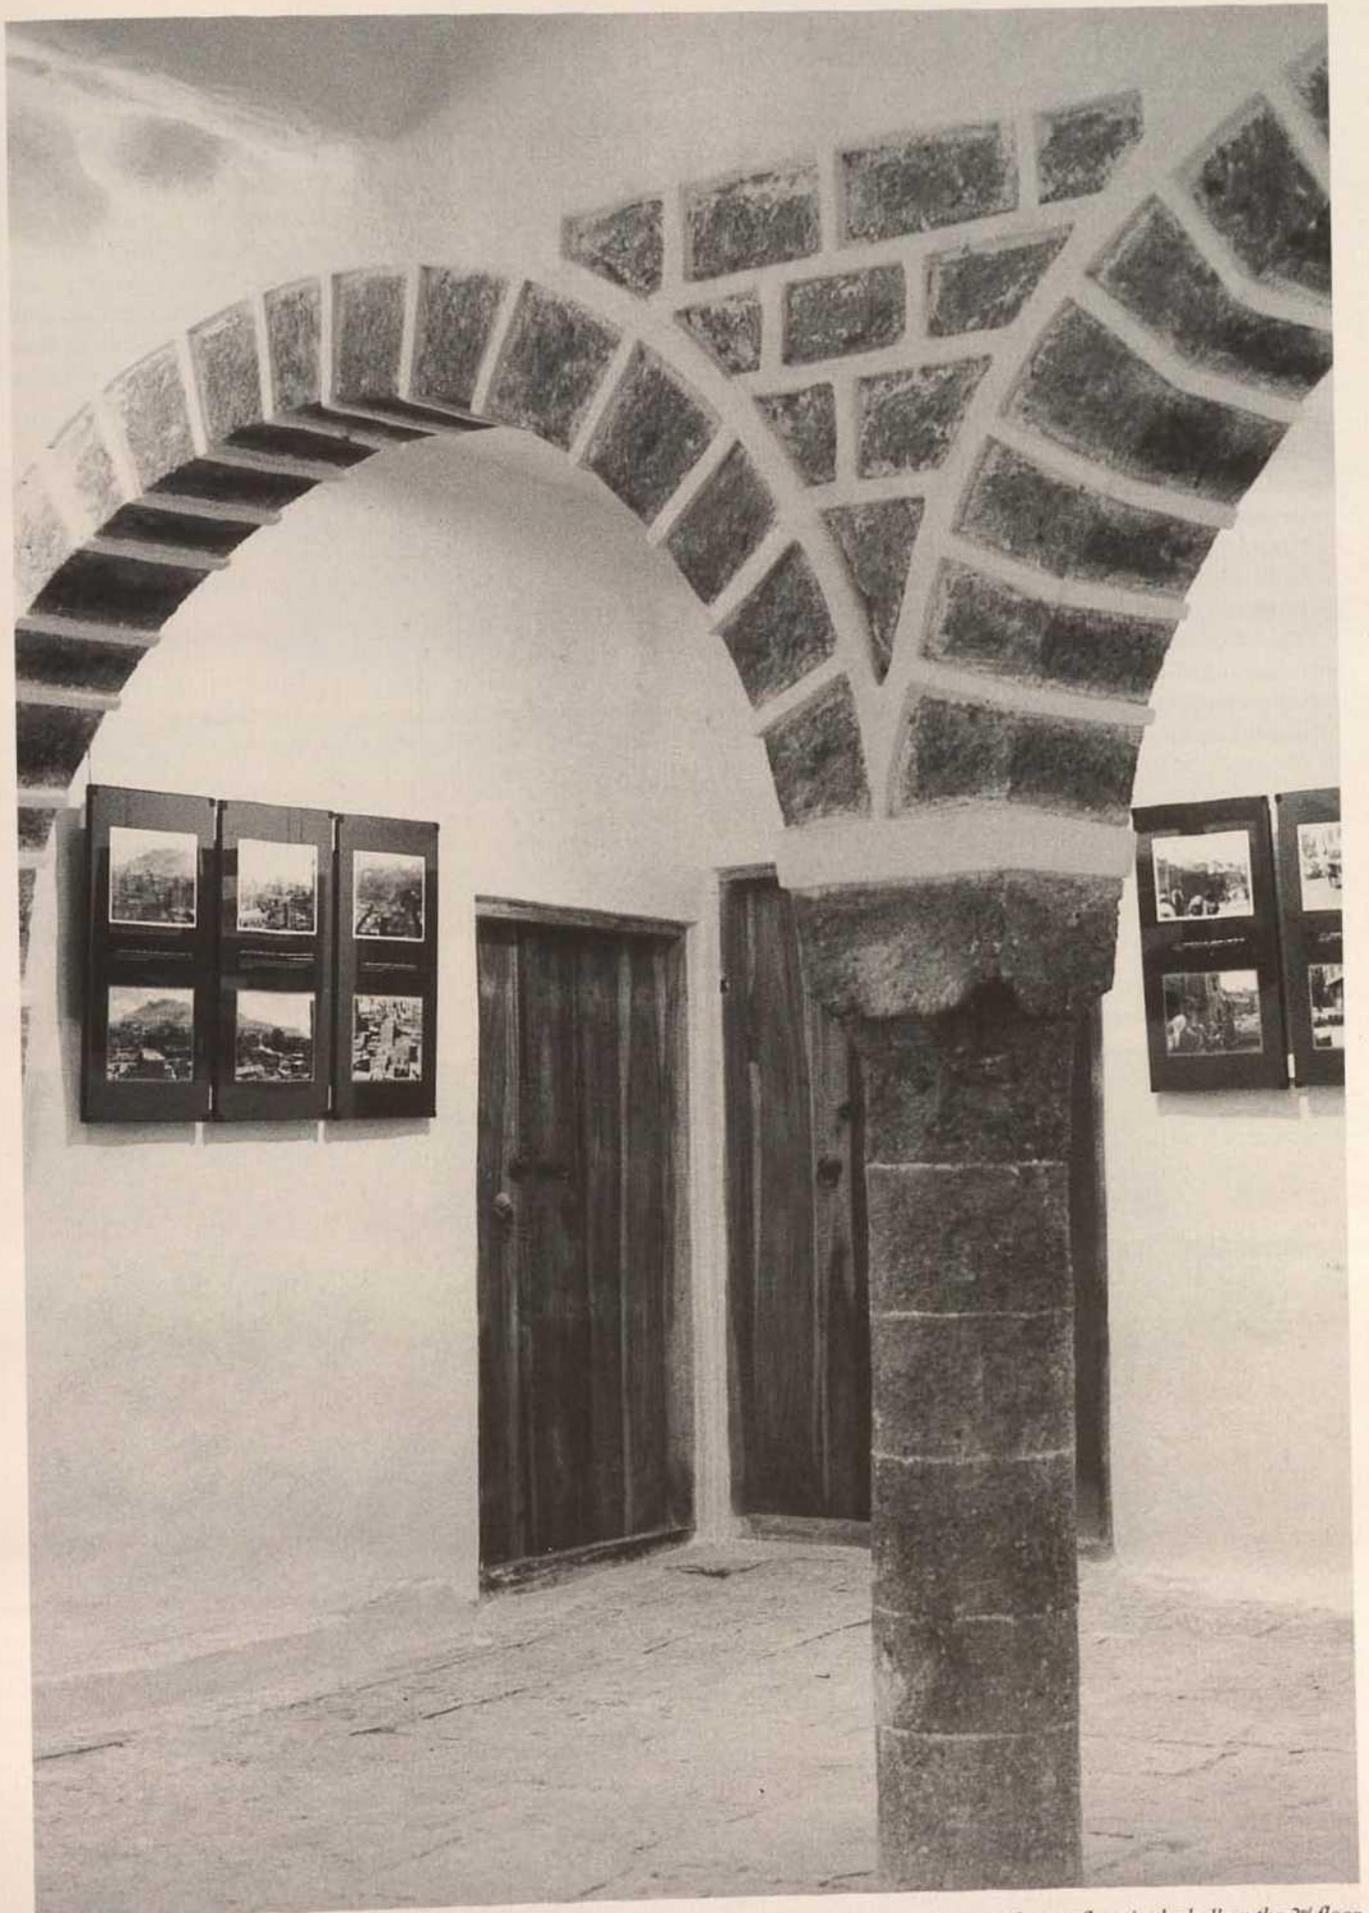
Abb. / Fig. 38. Restaurierte Bogenreihe und Steinboden in der Halle des 2. Geschosses / Restored arches and stone floor in the hall on the 2<sup>nd</sup> floor

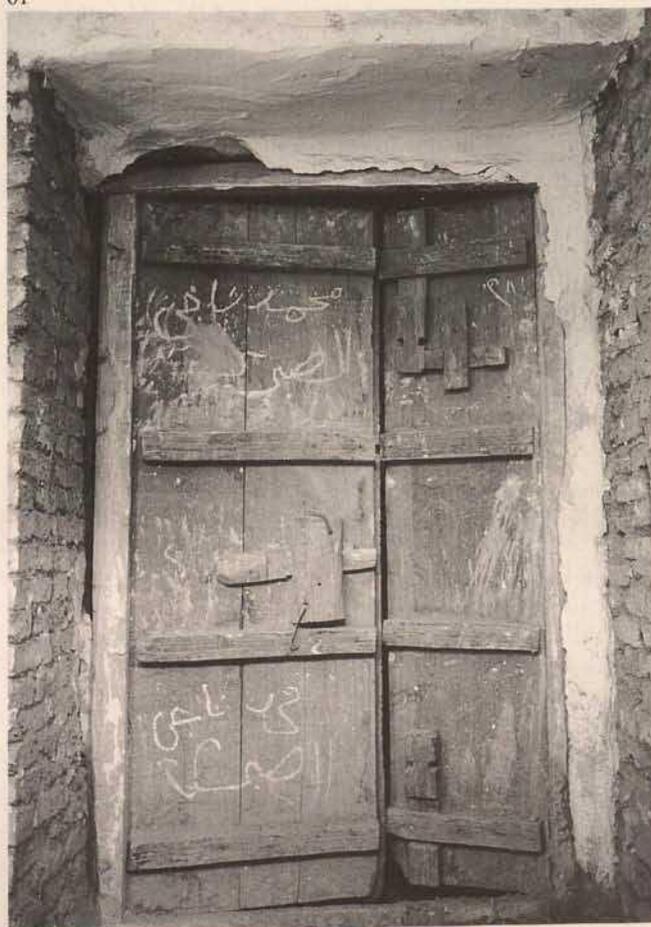
61

Abb. 61. Tür vor der Restaurierung von innen

Fig. 61. Door before restoration, from the inside

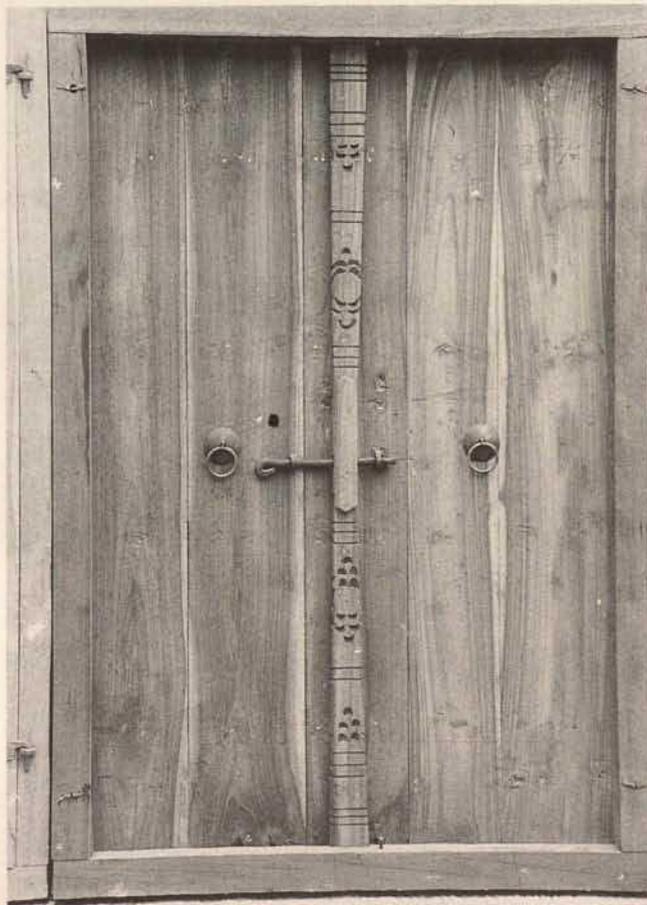
62

Abb. 62. Nachgebaute Tür mit Zierleiste und Riegelbeschlag von außen

Fig. 62. Replicated door with decorative vertical element and bolt hardware, from the outside

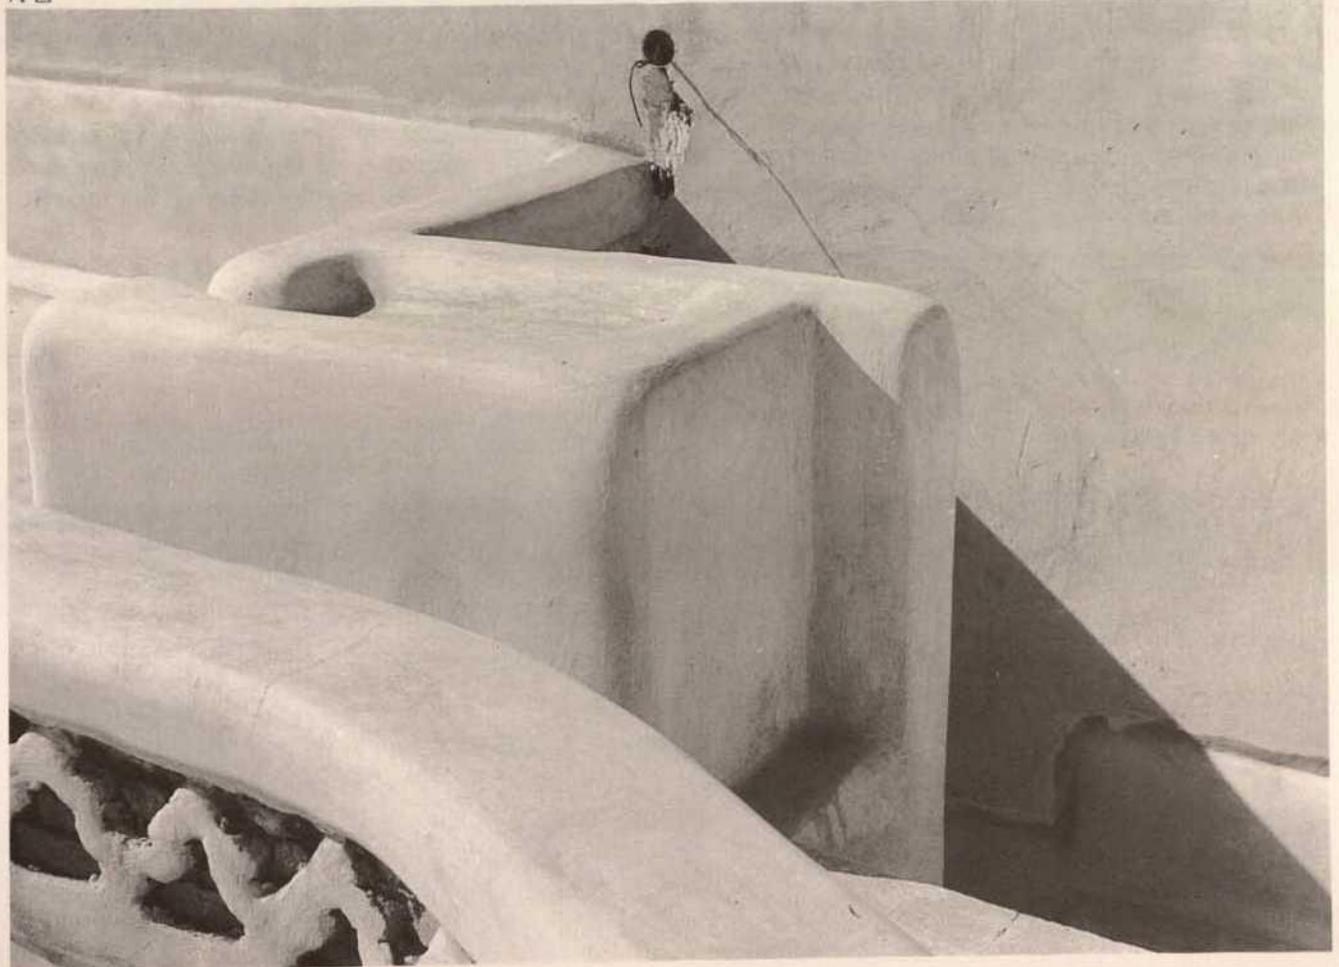
▽ 73

Abb. 73. Treppenaufgang nach neuem Qadathauftrag

Fig. 73. Staircase after new application of qadath

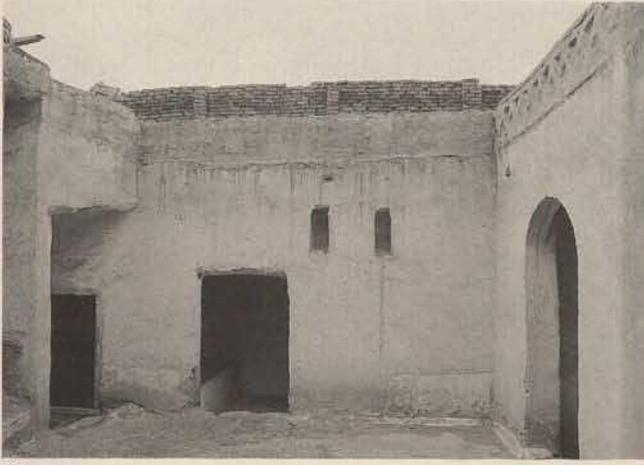
85

Abb. 85. 4. Geschoß, Hofnordseite vor der Untersuchung

Fig. 85. 4<sup>th</sup> floor, north side of the court before investigations were undertaken

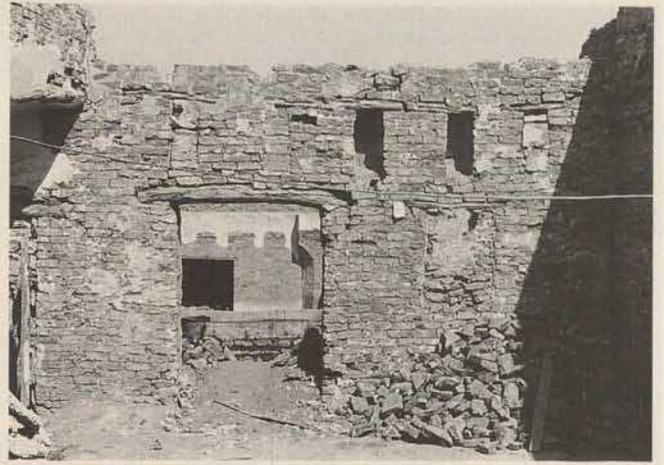
86

Abb. 86. Putzabnahme offenbart verrottete Mauerwerkssubstanz  
Fig. 86. Deteriorated masonry exposed by removal of plaster

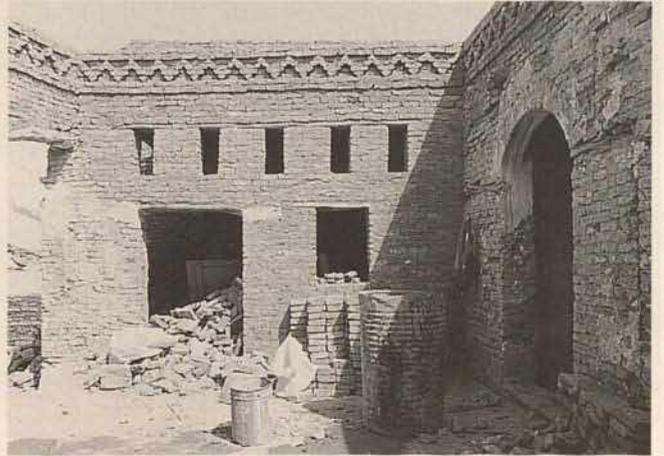
87 Δ

Abb. 87. Nach Teilabriß und Wiedererrichtung des Ziegelmauerwerks mit vorhandenen Ziegeln  
Fig. 87. After partial demolition and reconstruction of the brick masonry using old bricks

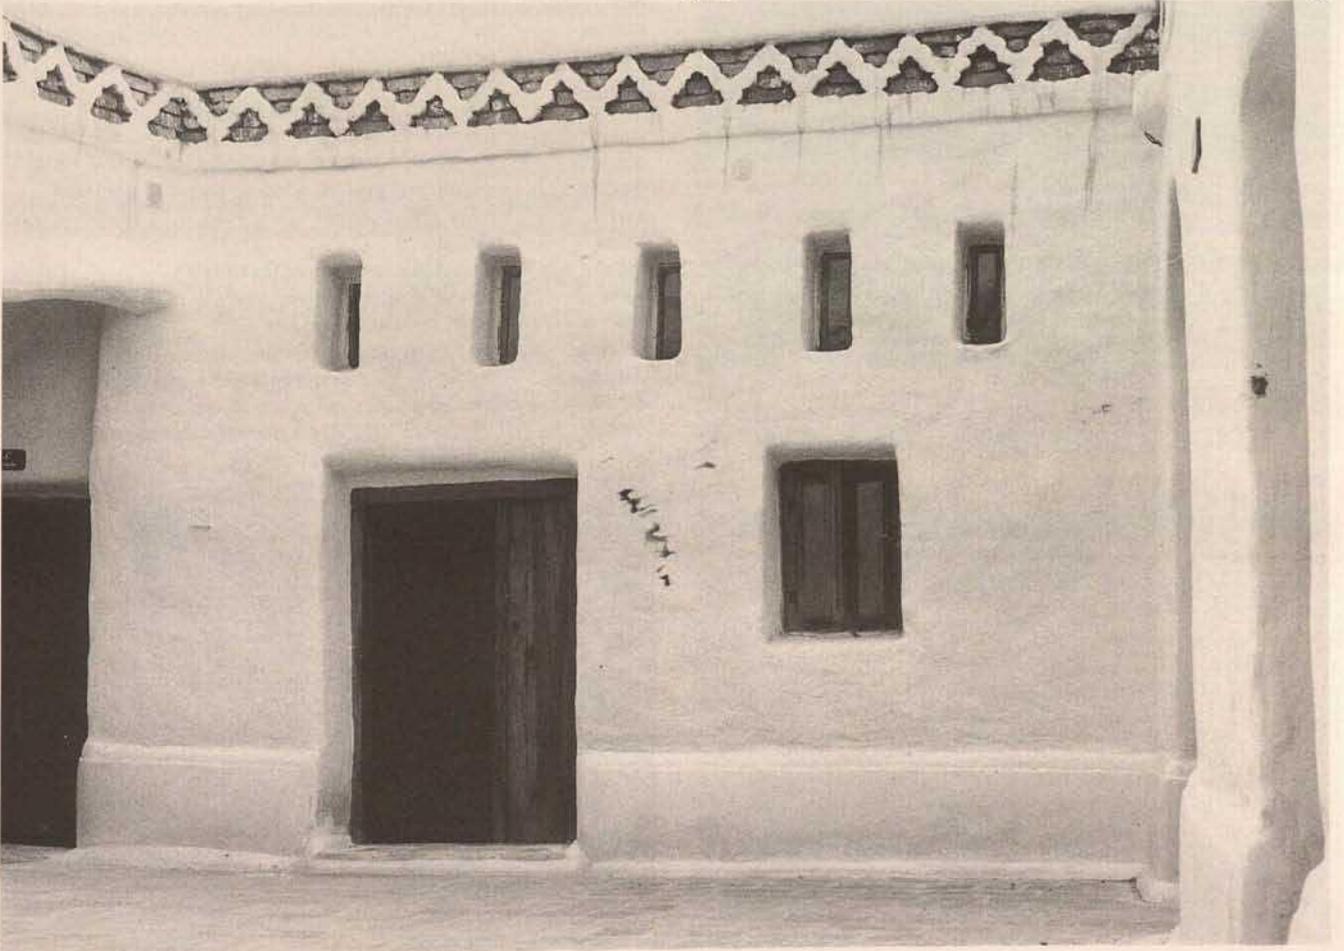
▽ 88

Abb. 88. Mit neuem Gipsputz und Qadathsockel  
Fig. 88. With new gypsum plaster and qadath dado

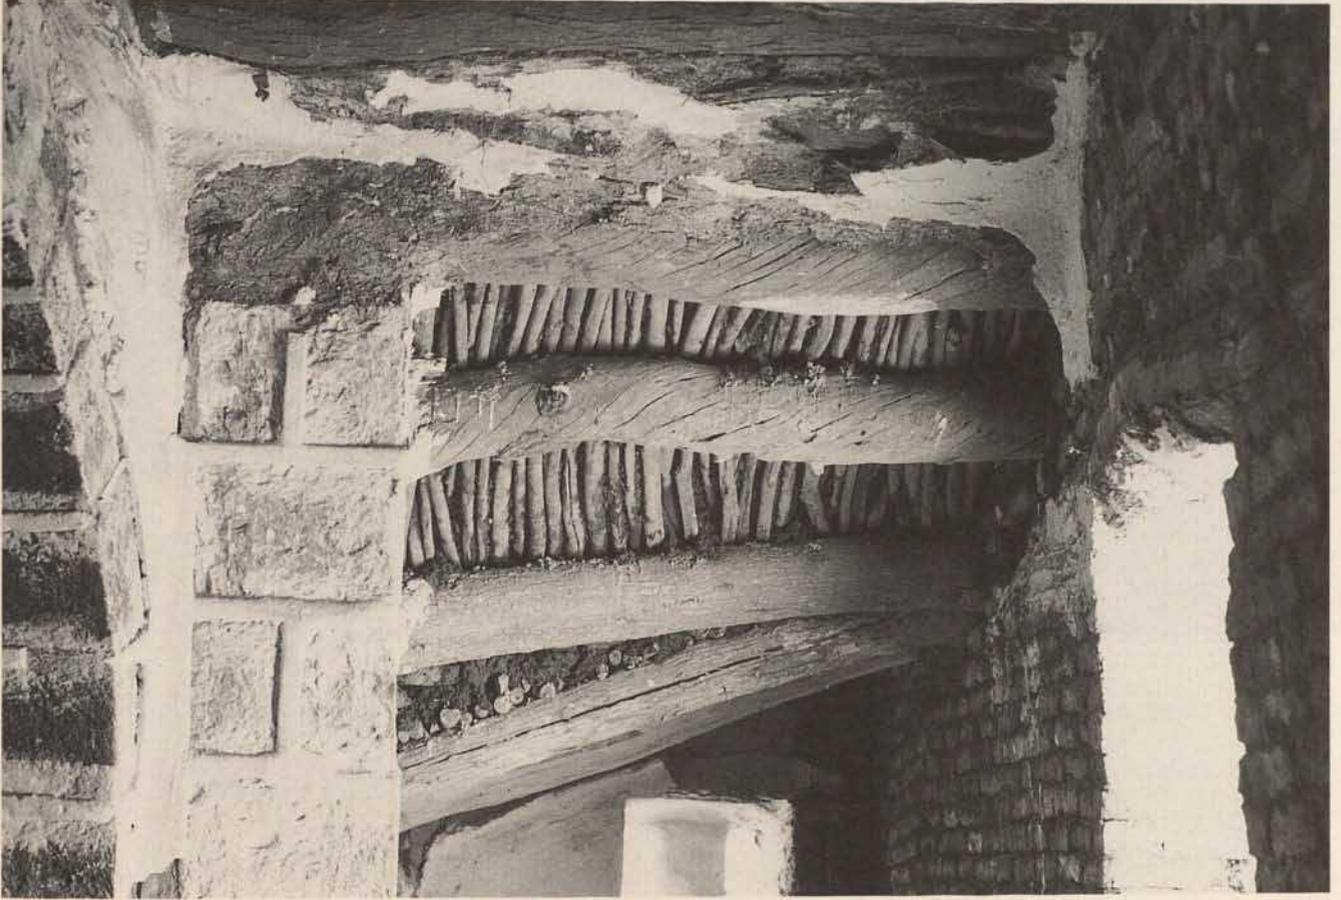
89

Abb. 89. Untersicht des Treppenlaufs nach dem Wiederaufbau mit alten Rundhölzern

Fig. 89. Underside of the staircase after reconstruction using old round timbers
